Sanierung von staatlichen Liegenschaften in der Basler Altstadt

Von Carl Fingerhuth, Joseph Schüpfer, Alfred Wyss, Alexander Schlatter und Hans Niederer, Basel

1976 stimmte der Grosse Rat des Kantons Basel-Stadt dem Umbau und der Sanierung von vierzig Altstadtliegenschaften zu und ermächtigte den Regierungsrat, zur Finanzierung dieses Vorhabens Hypotheken bis zum Maximalbetrag von 35 Mio Franken aufzunehmen. Heute sind diese Arbeiten weitgehend abgeschlossen. Im folgenden Beitrag wird über Erfahrungen bei der Durchführung dieser Aufgabe berichtet.

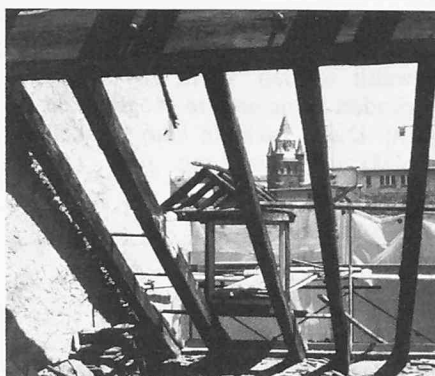
Auch bei den Dachstühlen wurde versucht, möglichst viel der vorhandenen Substanz zu retten

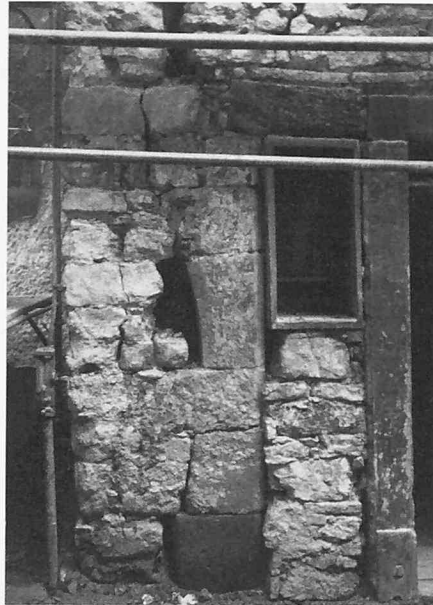
Sanierung des Eckverbandes, Detailansicht

Bestehende Bruchsteinmauern gelten unter Ingenieuren als weitgehend unberechenbar. In den meisten Fällen erweisen sie sich aber als weiterhin tragfähig, wenn sie wieder gut ausgefugt werden. Viele feststellbare Risse sind längst zum Stillstand gekommen. Häufig sanierungsbedürftig sind dagegen die Eckverbände.

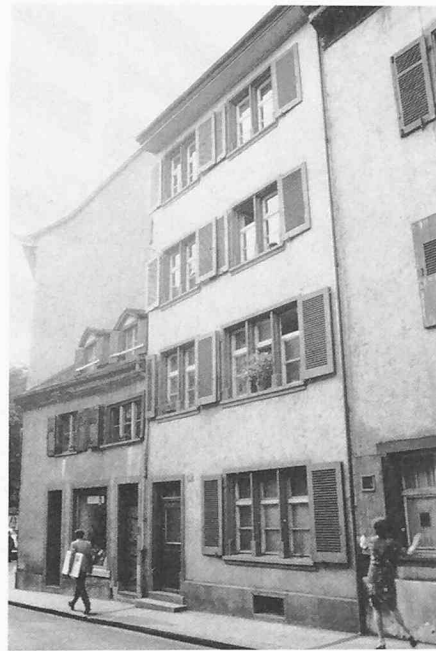
Rheingasse 65+67, Strassenfassade, vor der Sanierung

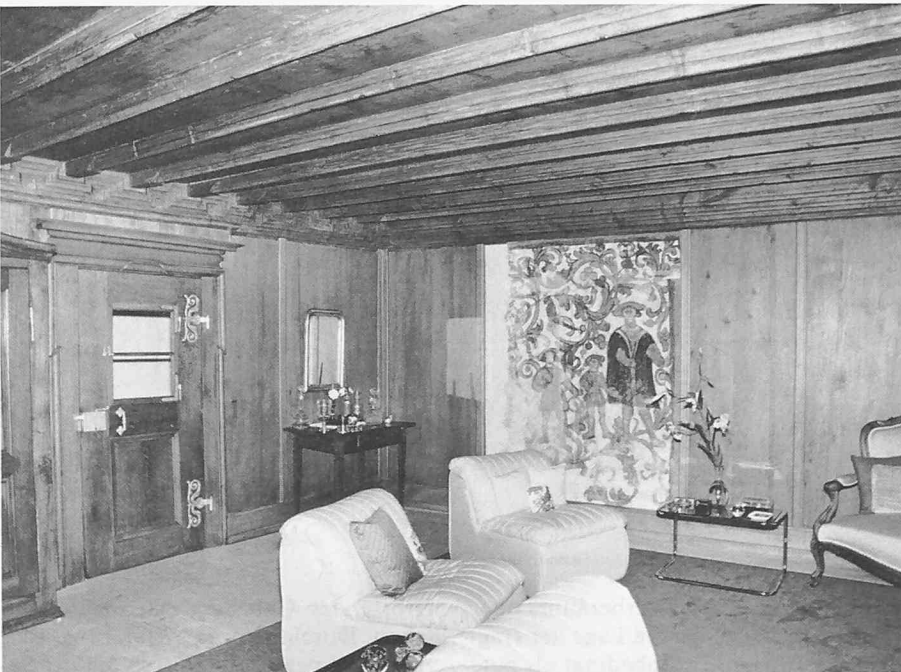
Hinter dem Täfer gefundene Wandmalereien im Haus Rheingasse 57
