Zeitschrift: **Schweizer Ingenieur und Architekt**

Band (Jahr): **118 (2000)**

# Sicherheit, Effizienz und Ökologie

## Wiederaufbau der Dämme an der Reussmündung im Kanton Uri

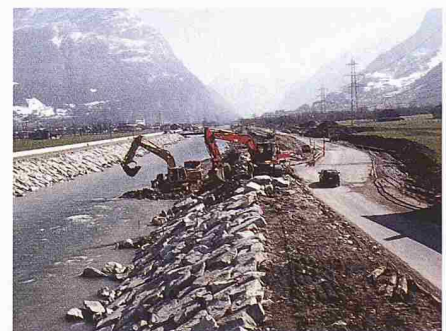
2

Ersatz des Uferschutzes (Bild: Irène Elber)

Um die Dämme vor dem abfliessen- den Wasser im Gerinne zu schützen, waren auf der ganzen Länge bauliche Massnahmen erforderlich. Die eng ineinander ver- keilten Reussbollen mit Durchmessern von 20 bis 30 cm wichen einem Blocksatz mit Blöcken von 1 bis 4 t Gewicht. In- gesamt wurden dazu rund 230 000 t Blöcke benötigt (Bild 2).
