Kinderheim in Zürich-Oerlikon: Arch. Ph. Bridel, Zürich

Zeitschrift: **Schweizerische Bauzeitung**

Kinderheim in Zürich-Oerlikon

Arch. PH. BRIDEL, Zürich

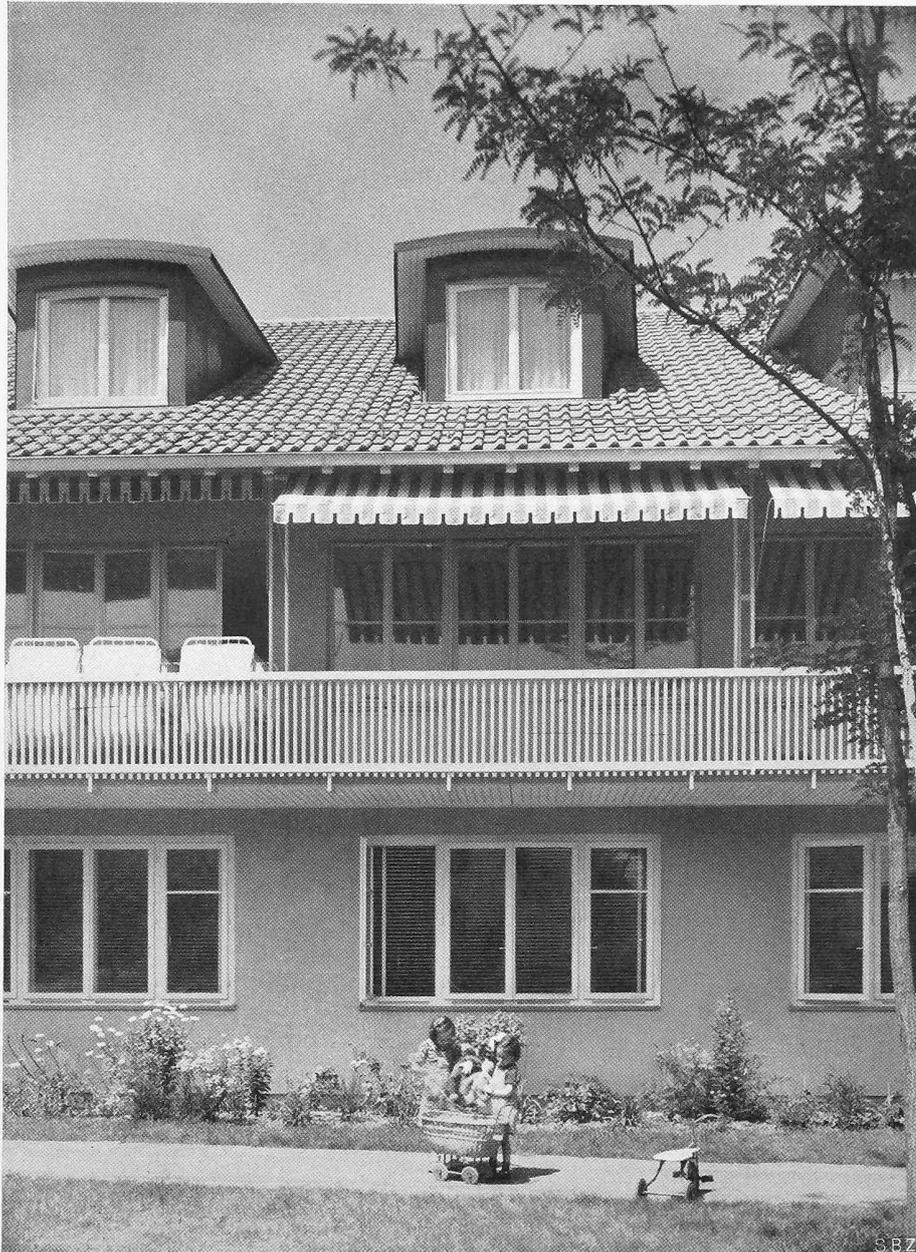
Hauptbau, Fassadendetail
