# Die neuen Werkstätten der S.B.B in Zürich

Zeitschrift: **Schweizerische Bauzeitung**

Band (Jahr): **45/46 (1905)**

#### Ein Eisenmagazin im St. Johannquartier in Basel.

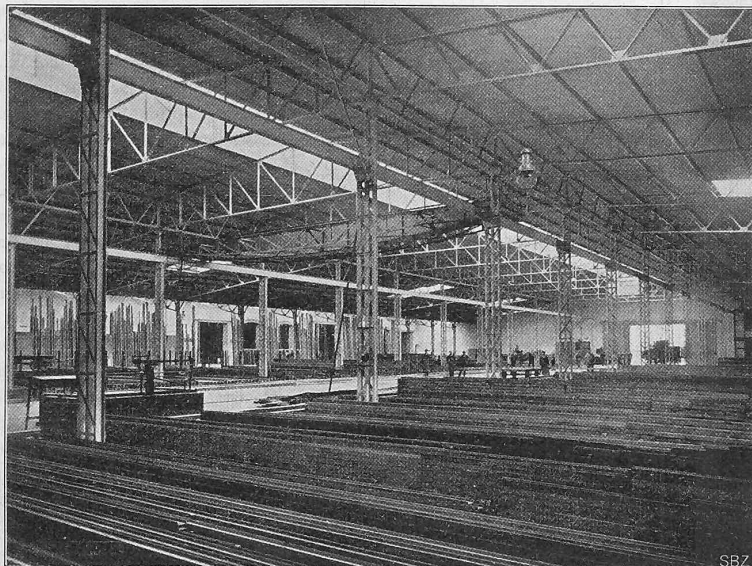
Abb. 4. Blick in die Halle A, im Hintergrund links die Türen der Halle B.

Der grössere Raum A ist für das schwere Eisen, T Träger usw. bestimmt, das gelegt wird. Raum B dient für leichtes Eisen, Stabeisen, Façoneisen usw., das gestellt werden kann; dabei wurde die Konstruktion derart ausgeführt, dass alle vorgeschriebenen Bedingungen erfüllt werden konnten. Ausserdem dient dieser Raum zur Aufbewahrung verschiedener Bleche in besonders konstruierten Schäften. Die Waggonen fahren direkt in den Raum A und erhalten dort auf einer Drehscheibe die Richtung nach dem Raume B.

Die vierschiffige Halle A, deren Eisenkonstruktion von der Aktiengesellschaft *Alb. Buss & Cie.* in Basel ausgeführt wurde, ist mit Wellblech und Drahtglas (Siemens) abgedeckt. Der Fussboden besteht aus einer Kieselplästerung. Im Raum ist ferner eine grosse Brückenwaage von 50 t Tragkraft, ausgeführt von der *Maschinenfabrik und Eisengiesserei Schaffhausen* vormals J. Rauschenbach aufgestellt, während ein Laufkran mit elektrischem Betrieb von 5 t Hebekraft zum Entladen und Laden der Waggonen dient.

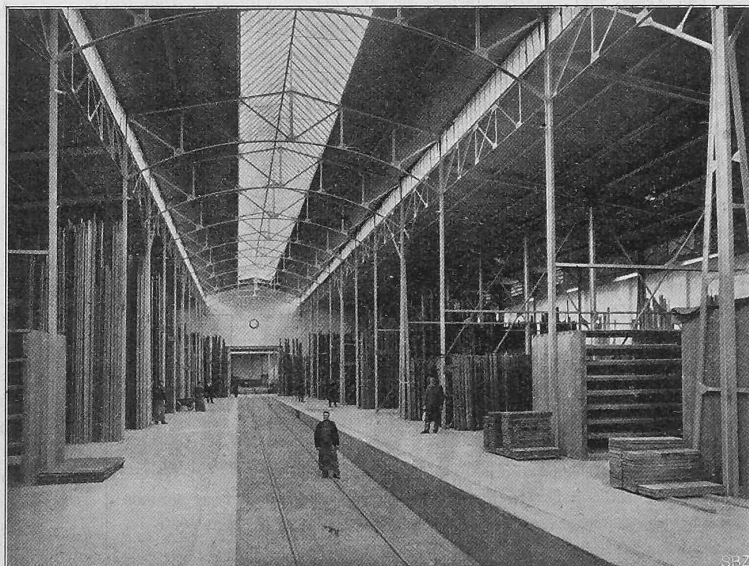
Abb. 5. Blick in die Halle B gegen den Eingang in die Halle A.

Die fünfschiffige Halle B, deren Eisenkonstruktion die Firma *R. Preiswerk, Esser & Cie.* in Basel ausgeführt hat,

wurde wie Halle A mit Wellblech und Drahtglas abgedeckt; die Verteilung von Wellblech und Glas bei den Dächern beider Hallen kann aus dem Grundriss ersehen werden. Die Fahrwege in der Halle B sind mit Kieselsteinen belegt; zu den übrigen Bodenflächen fand Holzpflaster Verwendung.

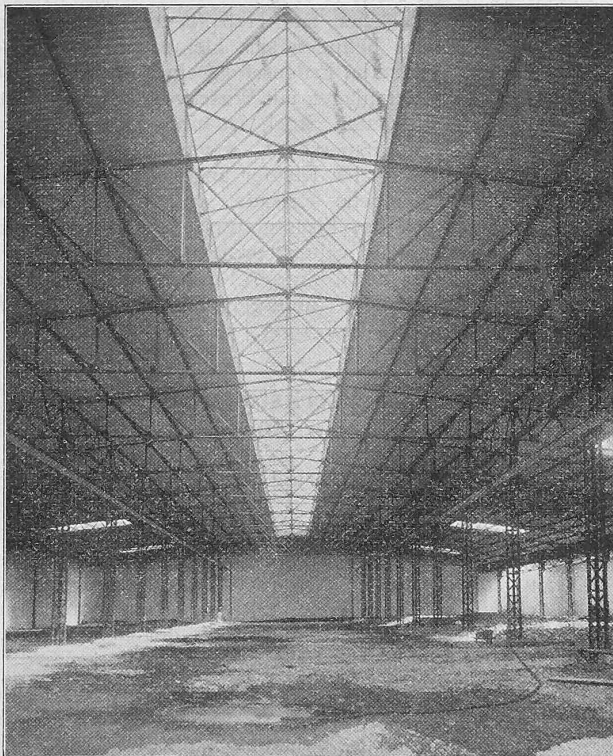
Abb. 6. Ansicht der Halle A vor der Fertigstellung.
