Die Restaurierung des Basler Rathauses

Zeitschrift: **Schweizer Ingenieur und Architekt**

Band (Jahr): **102 (1984)**

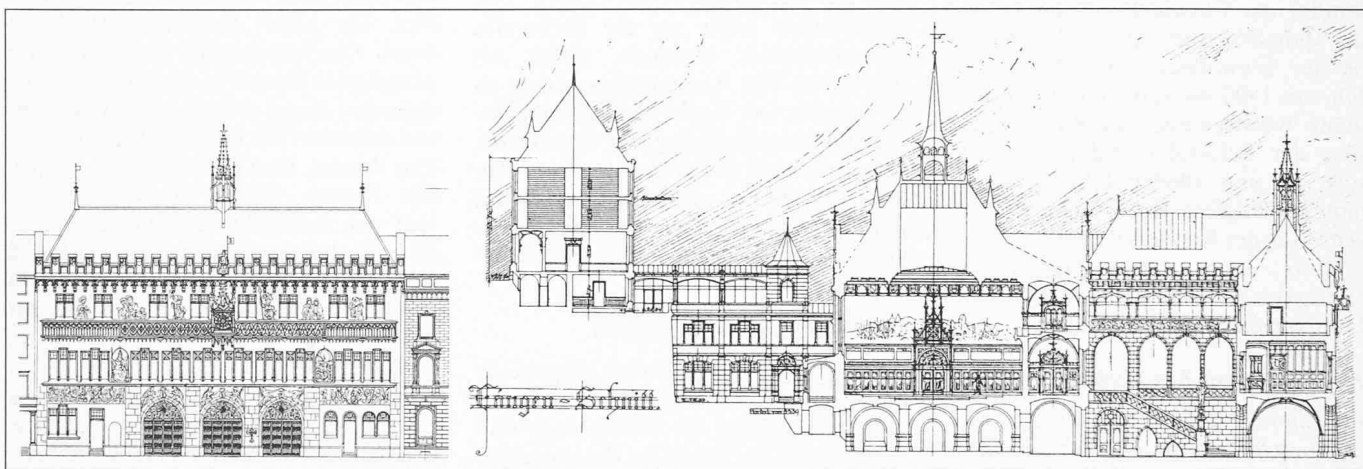
Wettbewerbsprojekt 1895 von Architekt Johann Metzger, Riesbach-Zürich. Schweizerische Bauzeitung, Heft 17/1896
