# Teurer Ersatz des Kreuzungsbauwerks Schmargendorf in Berlin

Autor(en): **Woywod, E.**

Zeitschrift: **Schweizer Ingenieur und Architekt**

## Teurer Ersatz des Kreuzungsbauwerks Schmargendorf in Berlin

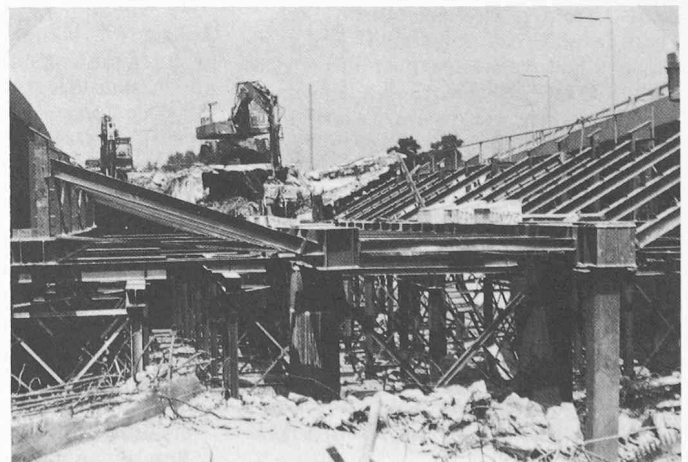
Bild 3. Abbruch der Nordbrücke mit einem japanischen 120-t-Betonbeisser Kami Kami auf Stahlgerüst, das auch als Lehrgerüst für die neue Brücke dient
