Zeitschrift: **Schweizerische Bauzeitung**

Band (Jahr): **75 (1957)**

Der VW-Grossbetrieb für Autoservice und -reparatur «AMAG-Ueberlandstrasse» in Zürich

Von Max Troesch, P. D. ETH, Zürich

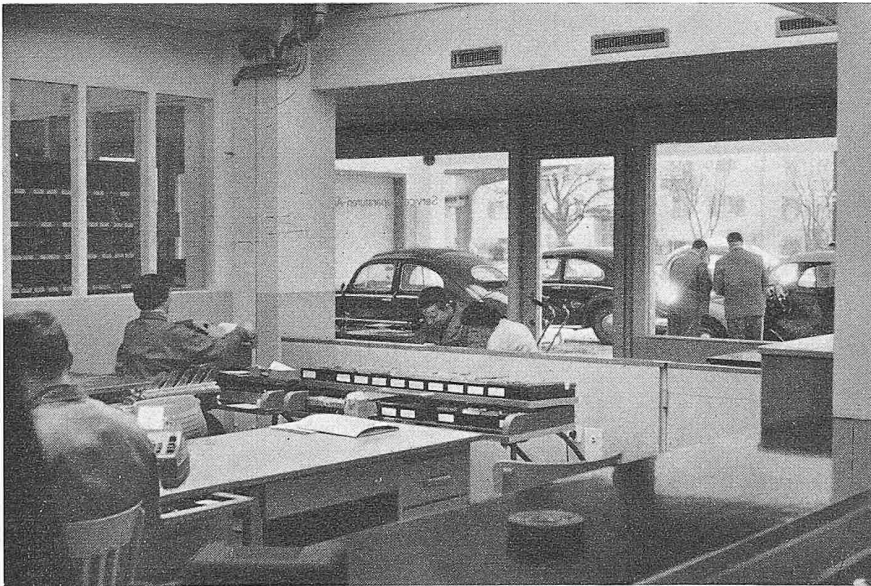
Bild 6. Durchsicht von der zentralen Kundenhalle aus; vorn Faktorenbureau und im Hintergrund die Wagenabnahme, dazwischen das beidseitig verglaste Bureau der Kundendienstberater. In Bildmitte die Schubladen für die Adrema-Fakturenplatten
