# Würfelquarz

Zeitschrift: **Tec21**

Band (Jahr): **136 (2010)**

# WÜRFELQUARZ

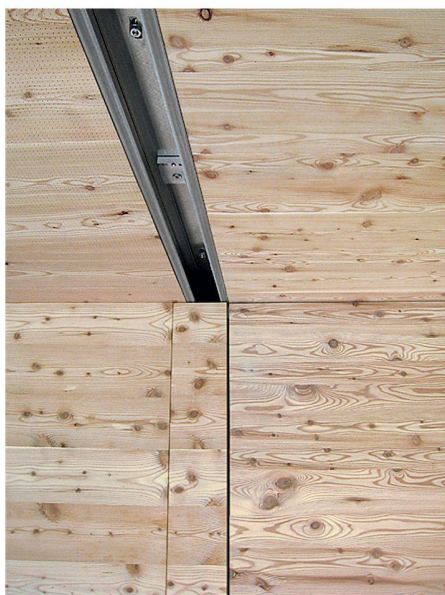
17 Die Brandschutztüren sind in die Wand des Treppenhauskerns eingelassen und mit einer Holzleiste verkleidet

Die noch erhaltenen Kellermauern wurden in den Neubau integriert und zu einem Sockelgeschoss erweitert, das Technik- und Lagerräume, Hüttenwartin- und Helferinnenzimmer, Sanitärräume und einen Wellnessbereich umfasst. Auch die Haupteinschliessung erfolgt durch den Sockel in der Westfassade. Von hier gelangt man über eine zentrale Treppe ins 1. Obergeschoss mit Küche, Essraum und Zugang zur Aussenterrasse auf der Südseite. Um die Brandsicherheit zu gewährleisten, wurde das Treppenhaus als separater Brandabschnitt ausgeführt. Hier musste die Feuerresistenz der Stahltrappe und der Wandpaneele über Materialtests nachgewiesen werden, ebenso wie die Funktionstüchtigkeit der integrierten Brandschutztüren (Abb. 17).
