# Der VW-Grossbetrieb für Autoservice und -reparatur "AMAG-Ueberlandstrasse" in Zürich

## Der VW-Grossbetrieb für Autoservice und -reparatur «AMAG-Ueberlandstrasse» in Zürich

Von Max Troesch, P. D. ETH, Zürich

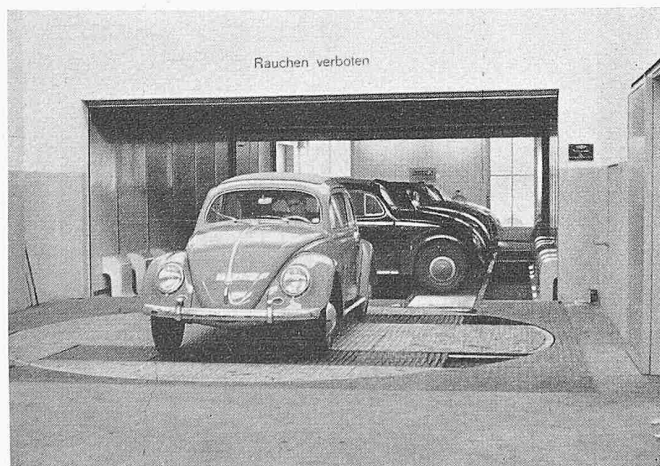
Bild 11. Durchsicht durch die Trockenkabinen der Malerei; im Hintergrund der staubfreie Farbspritzraum. Von diesem laufen die Wagen quer auf einem Transportband durch zwei Trockenkabinen mit 40 und 80° C. Am Ende des Transportbandes, ausserhalb der Trockenkabinen, gelangen sie über eine Drehscheibe zur Fertigstellung

Die *Malerei* ist derart ausgerüstet, dass sie Qualitätsarbeiten in Rekordzeiten auszuführen vermag. Nach den vorbereitenden Arbeiten werden die Carosserien oder Teile davon in einer Spritzkabine, die mit einer Luftschleuse und Trockenkabine verbunden ist, gespritzt. Daraufhin läuft die Carosserie oder der ganze Wagen quer auf zwei Rollentransportbändern durch die Luftschleuse und die Trockenkabine während je zwanzig Minuten und bei Temperaturen von 40 bzw. 80 ° C. Die Luftzufuhr zu den drei Teilen der Anlage erfolgt durchwegs über Filter, die den geringsten Staub von der Lackierung fernhalten. Dadurch wird eine denkbar saubere Arbeit garantiert. Ausserhalb des Trockenofens gelangen die Wagen vom Transportband auf eine Drehscheibe; nach dem Auskühlen werden sie fertig gestellt und gelangen in den Abgabehof zum Kunden.

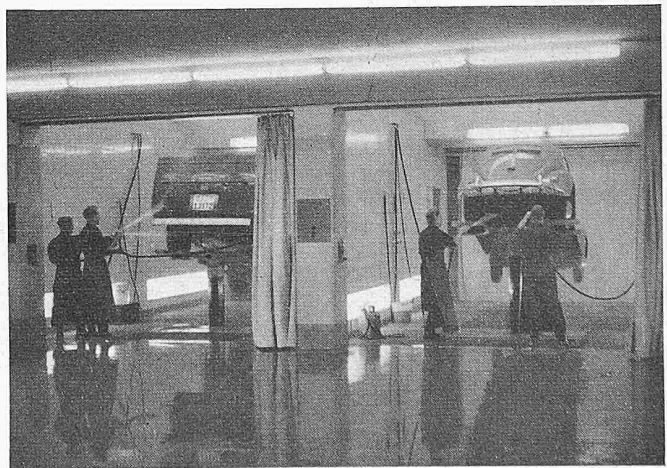
Bild 12. Zwei von den drei Waschplätzen mit speziellen Säulenliften und mit weitem Licht- und Luftschaft durch das Erdgeschoss bis auf Dachhöhe

gesehen, und links davon drei Wasch- und drei Schmierplätze. Zwischen diesen ist ein grosser Ablederplatz vorhanden und alles ist derart geordnet, dass man die Wagen durchfahren kann, ohne sie wenden zu müssen. Alle sechs Plätze sind durch Licht- und Luftschächte, deren Querschnitte der Platzgrundfläche entsprechen, vom Dache her belichtet und belüftet.
