Autor(en): **Baertschi, Pierre**

Zeitschrift: **Heimatschutz = Patrimoine**

Restaurer le patrimoine moderne

Comment définir des règles applicables ?

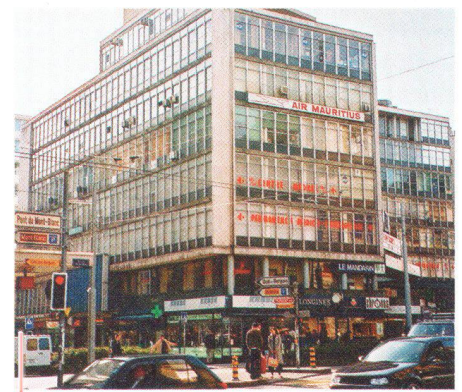
Hauptfassade des 1951-54 entstandenen Mont Blanc-Zentrums von Joseph Saugey. (Bild A. Kern)
La façade principale du centre Mont Blanc réalisée de 1951 à 1954 par Joseph Saugey (photo A. Kern)

Un autre cas analogue est le complexe Mont-Blanc Centre à Genève, qui abrite notamment la salle du cinéma Plaza.

Après diverses étapes jalonnées notamment par la délivrance d'un permis de construire autorisant un remplacement des façades, une demande de classement déposée par la Société d'Art public genevoise et un arrêté de classement pris au cours du mois de mars 2004 - une décision contestée par le propriétaire - l'intervention sur l'enveloppe du bâtiment a finalement consisté en un remplacement des éléments de façades. Le corps principal du complexe a été édifié entre 1951 et 1954 par l'architecte Joseph Saugey. Ces éléments de façades en aluminium et verre développés à l'époque en partenariat avec Alusuisse étaient les premiers de ce type à avoir été construits dans notre pays.
