# Die Restauration des Seehofs in Küsnacht

Zeitschrift: **Schweizer Ingenieur und Architekt**

Band (Jahr): **97 (1979)**

Von Heinrich R. Schollenberger, Küsnacht

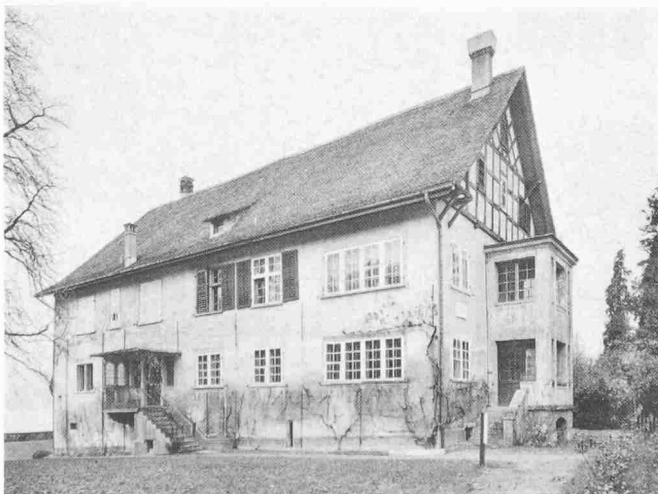
Südost-Ansicht vor der Restaurierung

Vor der Restaurierung zeigte sich der Seehof nur schamhaft, war zum grossen Teil von Efeu umrankt, und die späteren baulichen Verbesserungen förderten keineswegs sein Aussehen. Vor allem der bergseitige klassizistische Anbau (um 1920) als Nachfolger der zweistöckigen Gusseisenveranda von 1904

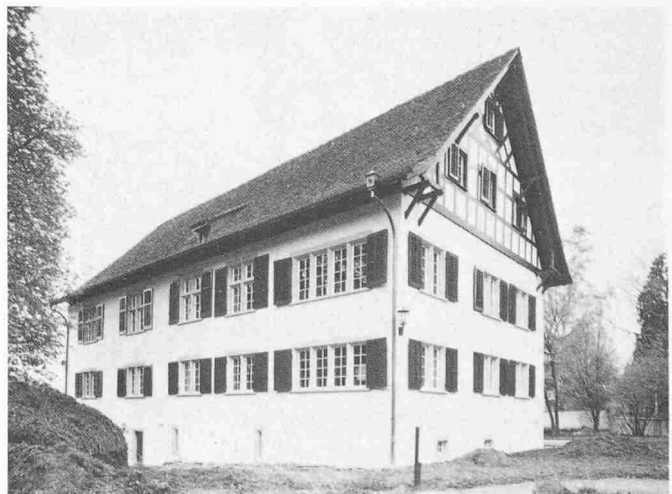
Nach der Restaurierung

Heute steht der Seehof wieder in alter Pracht da, den gefundenen Putzresten entsprechend in lichtem Rosa. Das Leben ist wieder eingezogen, eine neue Lehranstalt dient der Öffentlichkeit, und die Gemeinde hat ihren geselligen Treffpunkt.

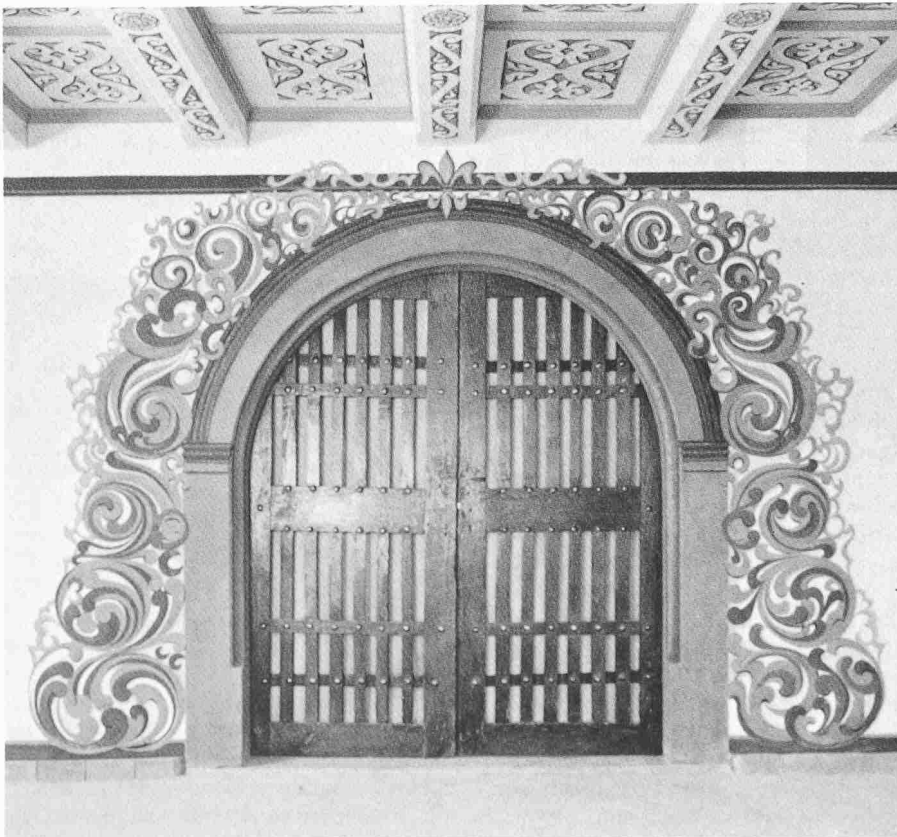
*Barockbemahtes Prunkportal in der Sala terrena*

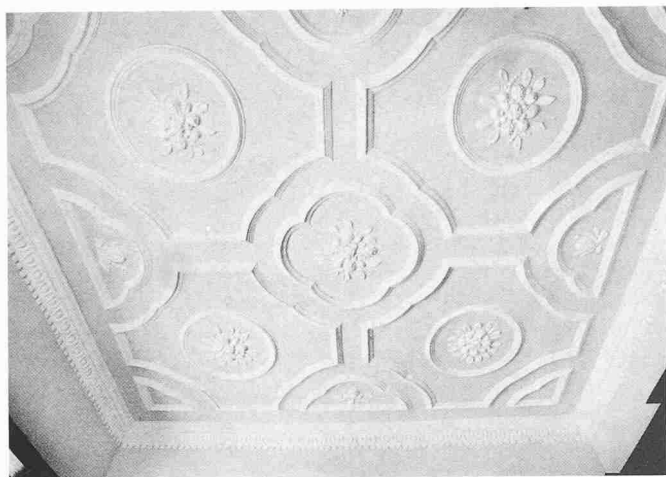
Prunkzimmer im Obergeschoss: mit Früchten bereicherte Stuckdecke

Die Stukkaturdecke mit den schönen Früchtestilleben, z.T. mit Granatäpfeln, einem beliebten Stuckmotiv, ist mit einem Eierstab und darunterliegendem Würfelfries abgeschlossen. Die ganze Stukkatur ist an Ort und Stelle angebracht und nicht in der Werkstatt

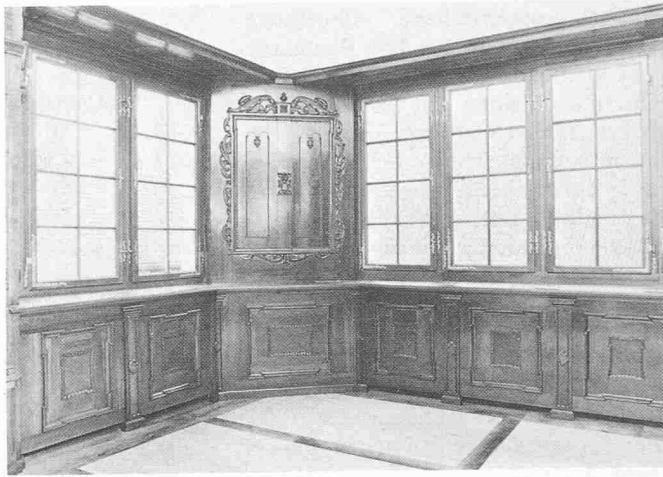
Prunkzimmer: Südost-Ecke

Das Nussbaumtäfer im Knorpelstil ist heute nach Loslösung aller Teile und der vollständigen Restaurierung wieder am alten Ort. Schwierigkeiten boten vor allem die Anpassarbeiten, denn beim Fenster war der Boden ursprünglich 16 cm höher als bei der Türschwelle und zudem in diesem Jahrhundert gelb angestrichen. Jetzt ist er horizontal und zeigt im alten Gewand Nussbaumfilets und Tannenfelder.

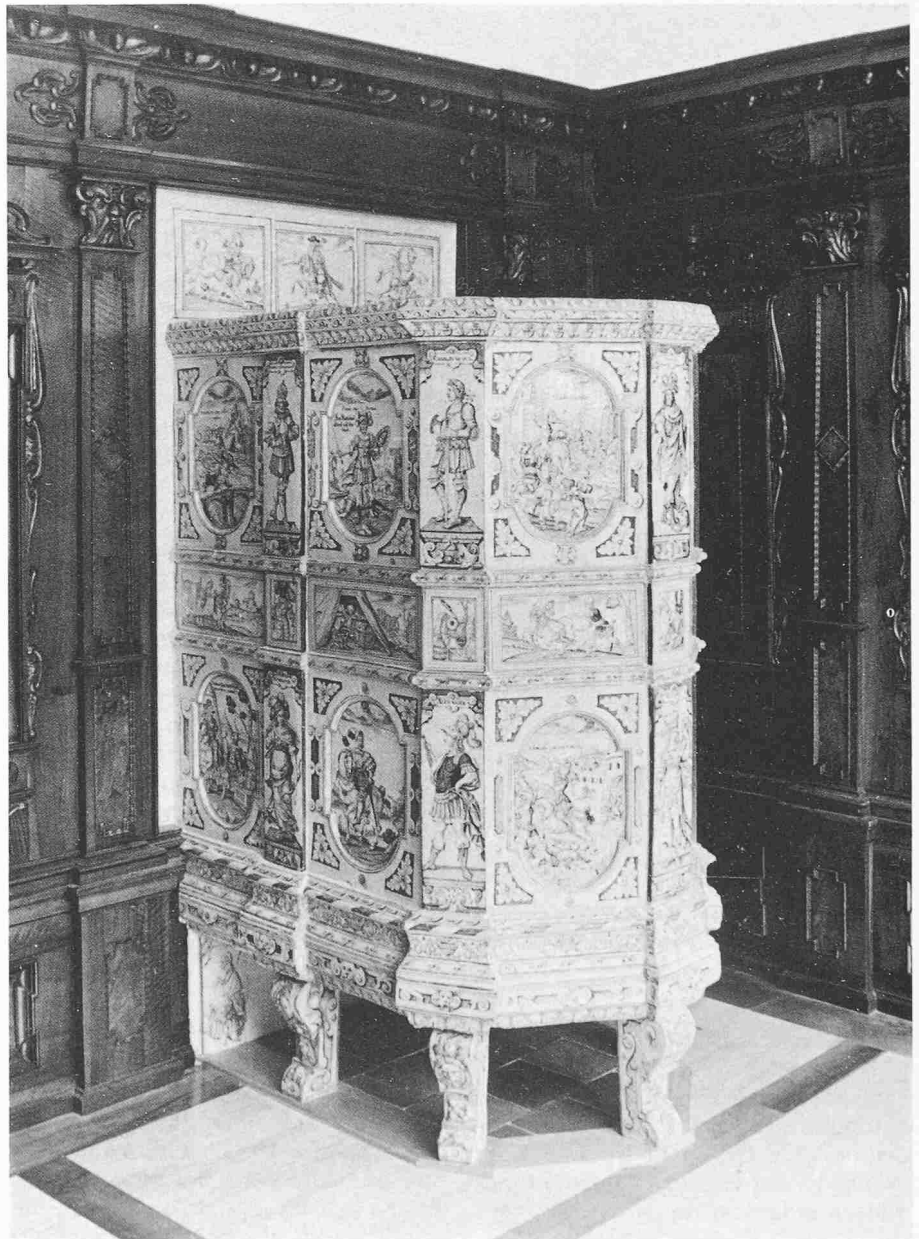
Winterthurer Prunkofen von Heinrich Pfau, nach 1640

Der wiedergefundene und von der Schweizerischen Rückversicherung geschenkte, ursprünglich hier aufgebaute Winterthurer Ofen des Heinrich Pfau (1642-1719) könnte vielleicht ein Hoch-

Erst kurz vor der Gemeindeabstimmung vom 25. Oktober 1976 fand ich nach jahrzehntelanger Suche den Standort des Ofens und durfte schon drei Tage nach meiner Anfrage bei der Schweizerischen Rückversicherung das wertvolle Geschenk zuhänden der Gemeinde entgegennehmen. Nun steht der Ofen in alter Pracht am alten Ort.

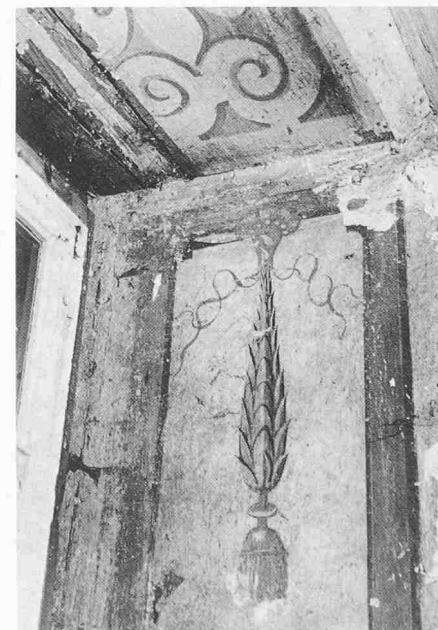
Fachwerzimmer im Hochparterre: Detail Fenster- nische vor der Restaurierung

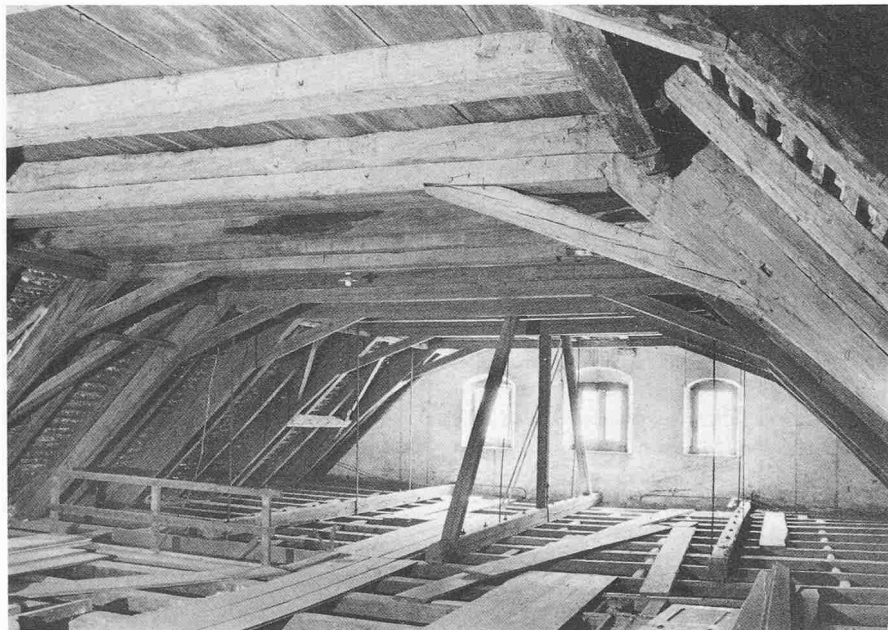
Liegender Dachstuhl mit Sprengwerk

Teil ist ein doppelt liegender Kehl-balkendachstuhl, als ältester Teil mit Holzverzapfungen, der Mittelteil eine angewandte, gleichartige Dachkonstruktion, und der seeseitige Teil ermöglicht mit einer kreuzweisen Hängkonstruktion mit zum Teil integrierten Sprengwerken die übergrossen Spannweiten zu überbrücken, eine raffinierte Ausführung.
