# Thun, Schloss

## Der zähringische «Donjon» der Zeit um 1200

ARMAND BAERISWYL UND HEINZ KELLENBERGER

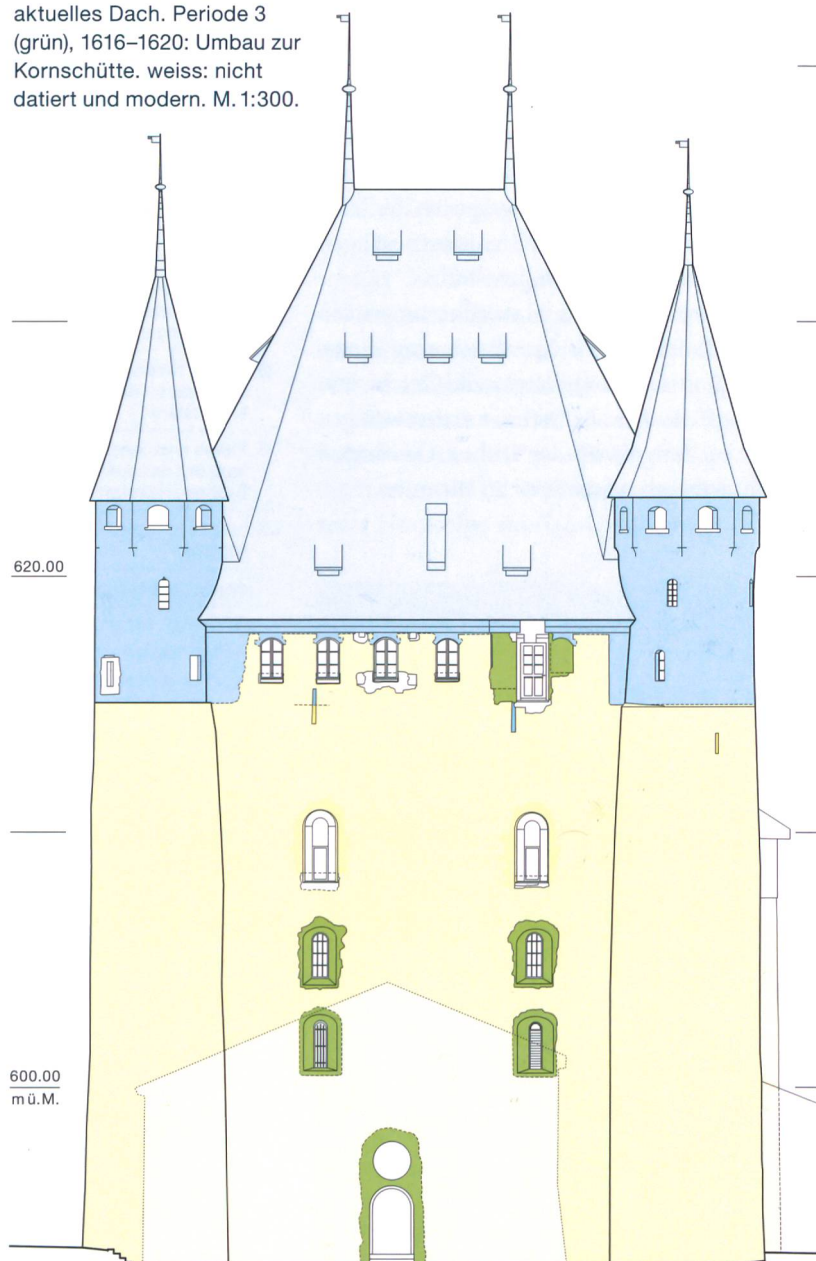
Abb. 1: Thun, Schloss, «Donjon». Südfassade. Periode 1 (gelb), um 1200: Turm mit den Eckmassiven, Zinnenkranz, Wasserausgüssen und zwei Rundbogenfenstern. Periode 2 (blau), um 1430: Turmaufsätze, aktuelles Dach. Periode 3 (grün), 1616–1620: Umbau zur Kornschütte. weiss: nicht datiert und modern. M. 1:300.

Der heutige Turmbau mitsamt den runden Eckmassiven ist aus einem Guss und entstand um 1200 (Abb. 1). Ursprünglich endete er am heutigen Dachansatz mit einem Zinnenkranz. Auf jeder Fassadenseite konnten dort, wo sich das mutmasslich originale Wehgangniveau befand und heute das Bodenniveau des 4. Obergeschosses liegt, originale Schlitzfenster mit steil ansteigenden Sohlbänken beobachtet werden (Abb. 1, 3). Sie sind als Wasserausgüsse für den Wehgang zu interpretieren, was den Schluss zulässt, der Wehgang habe sich unter freiem Himmel befunden. Das wiederum würde bedeuten, dass das ursprüngliche Dach nicht auf den Zinnenmauern aufsass, sondern hinter diesen ansetzte. Alles weist darauf hin, dass ursprünglich kein 4. Obergeschoss bestand, sondern dass direkt über der Decke des Rittersaals das Dach ansetzte.

lich funktionslos war. Die spärliche Befensterung des «Donjons» spiegelt diese Situation; sie beschränkte sich im Wesentlichen auf zwei grosse Rundbogenfenster in der Südwand des Saals (Abb. 1). Der Sockel wurde lediglich durch je ein Schlitzfenster in der Nord- und in der Westfassade belichtet (Abb. 2; dasjenige in der Westwand wurde in der Periode 3, grün, zugemauert); wahrscheinlich dienten sie eher der Belüftung des funktionslosen Raums. Ausserdem gab es noch ein Schlitzfenster im südöstlichen Turmmassiv zur Belichtung der Wendeltreppe, die vom Saal in den Dachstock führte (Abb. 1).

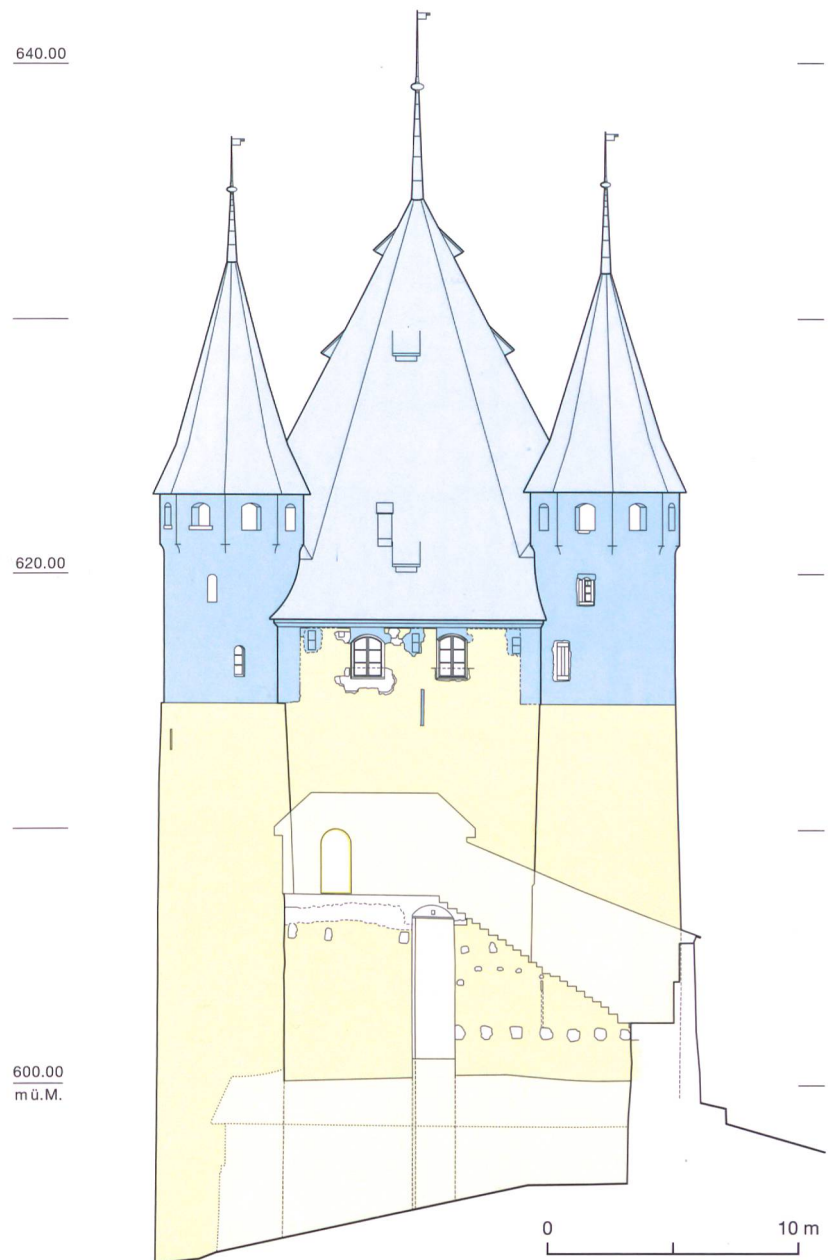
Abb. 2: Thun, Schloss, Donjon. Ostfassade. Periode 1 (gelb), um 1200: Turm mit Eckmassiven, Zinnenkranz, Wasserausgüssen, Treppenaufgang und Altan. Periode 2 (blau), um 1430: Turmaufsätze, aktuelles Dach. Periode 3 (grün), 1616–1620: Umbau zur Kornschütte. weiss: nicht datiert und modern. M. 1:300.

Betreten wurde der «Donjon» von der östlichen Schmalseite über einen Hocheingang mit einem romanischen Rundbogenportal mit vorgestelltem gemauertem Altansockel, zu dem eine ebenfalls gemauerte Treppe führte (Abb. 2). Eine Lücke zwischen der Treppe und dem Altan dürfte ursprünglich mittels einer Zugbrücke überbrückt worden sein.

Zwischen 1616 und 1620 wurde der Turm gesamthaft zum Kornhaus und Gefängnis umgebaut. Damals entstanden die heutigen drei Geschosse im Sockel unterhalb des Saals und es wurden Öffnungen durch das meterdicke Mauerwerk gebrochen. Im Keller entstand so der heutige, vom Hof aus erreichbare Eingang, in den beiden Geschossen darüber je vier Fenster zur Querlüftung der Kornböden (Abb. 1). Um diese auch im Saal zu gewährleisten, brach man dort zwei zusätzliche Fenster in die Nordwand (Abb. 2).

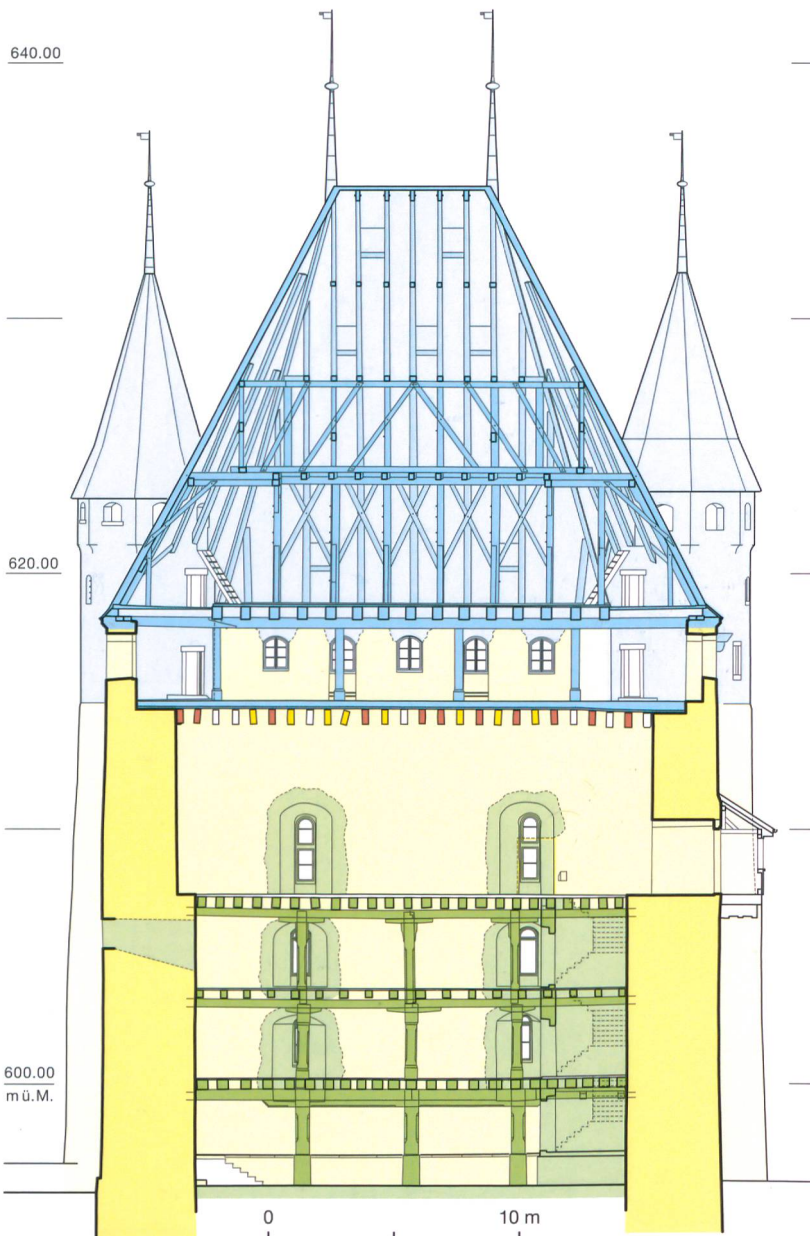
Abb. 3: Thun, Schloss, «Donjon». Schnitt mit Ansicht nach Norden. Rot, um 1155: in Periode 1 wiederverwendete Balken aus einem Vorgängerbau unbekannter Lage und Form. Periode 1 (gelb), um 1200: Turm mit den Eckmassiven, Zinnenkranz und Saal. Periode 2 (blau), um 1430: Turmaufsätze, aktuelles Dach. Periode 3 (grün), 1616–1620: Umbau zur Kornschütte; Einzug von Zwischenböden, einer Wendeltreppe und Durchbruch von Fenstern und Türen. weiss: nicht datiert und modern. M. 1:300.
