Die Kunstbauten an der N2/N8 bei Hergiswil

Anpassungen und Neubauten

Von Herbert Stalder und Pierre Lehmann, Hergiswil

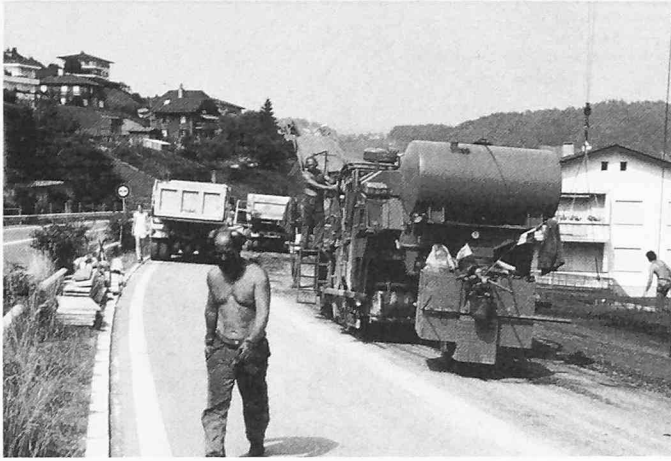
Bild 5. August 1980: Fräsarbeiten auf den seeseitigen Fahrspuren. Verkehrsführung: Gegenverkehr auf der Bergseite

wurden pro Arbeitstag 20 m³ Galeriedach montiert und mit Überbeton versehen. Die Bilder 5–8 zeigen vier Momentaufnahmen der einzelnen Bauphasen im Abschnitt Nord (Baulos 33 «Trasse» und Baulos 60 «Galerie»).

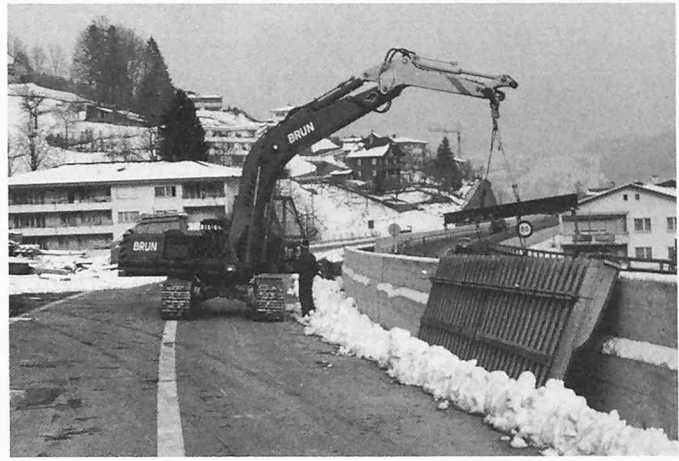
Bild 6. Januar 1981: Bau der New-Jersey-Mauer. Verkehrsführung: Gegenverkehr auf der Seeseite

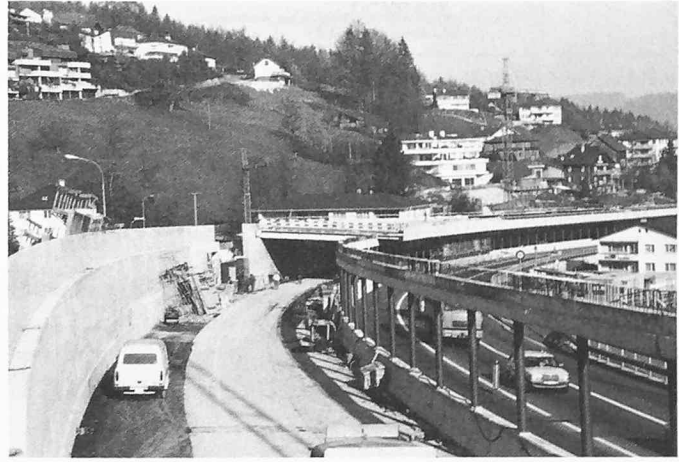
Bild 8. Nov. 1981: Versetzen der Betonrippenplatten auf Rückwand und Längsträger über der Mittelmauer. Verkehrsführung: Gegenverkehr auf der Seeseite

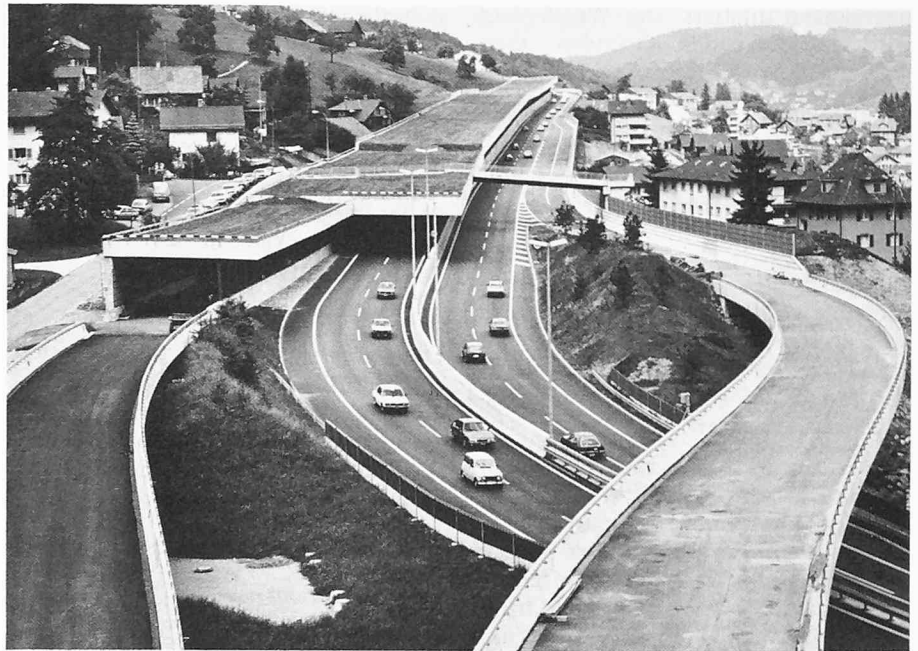
Bild 12. Anschluss N2/N8. Brücken (Baulos 42), Trasse (Baulos 15) und Lärmschutzgalerie (Baulos 62). Blick vom Loppertunnel in Richtung Norden

Der Anschluss der Nationalstrasse N8 an die Nationalstrasse N2 erfolgt im Südteil von Hergiswil (Bild 1). Folgende *Kunstabauten* waren notwendig: Wendeplatz vor dem Nordportal, Brücke West und Brücke Ost (Bild 12).

Die *Rampenbrücken* (Bild 12) haben eine Fahrbahnbreite von 6,90 m und sind bei einer Länge von 175,6 m bzw. 126 m als Durchlaufträger mit fünf Feldern ausgebildet. Die Spannweiten liegen zwischen 18 und 48 m. Mit dieser statisch ungünstigen Aufteilung war auf die Überquerung der N2 und auf bestehende Gebäude Rücksicht zu nehmen. Die Stützhöhen variieren von 4,35 bis 16,50 m. Im Grundriss sind die Brücken leicht gekrümmt, z. T. «S-förmig» ($R = \pm 300$ m bzw. 500 m).
