Dänische Architektur der Gegenwart

Zeitschrift: **Schweizerische Bauzeitung**

Von Arch. KLAUS NAEFF, Zürich

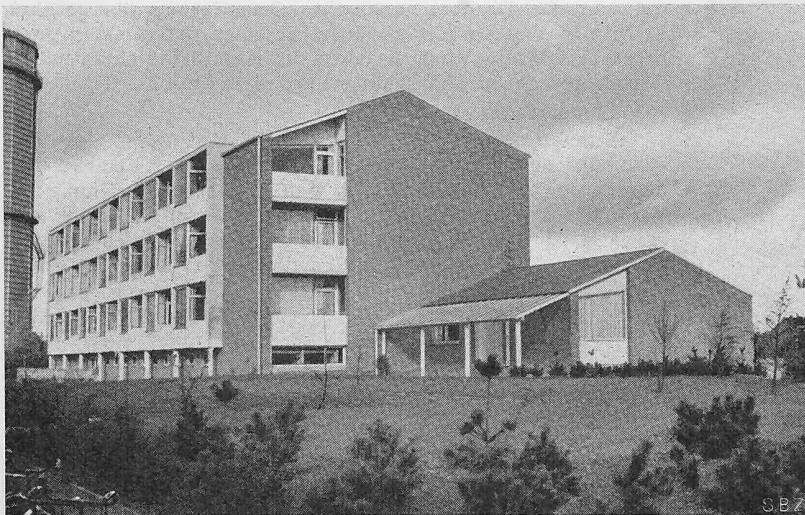
Bild 23. Wohnungen für junge Ehepaare in Gentofte. Scharfe Konturen, hervorgerufen durch Weglassen der Dachvorsprünge. Rechts der Kindergarten.

Die äussere Gestaltung der Wohnbauten zeigt die eigenwillige Hand Jacobsens. Der gelbe Backstein steht in scharfem Kontrast zum hellen Eisenbetonskelett der Balkone, die frei vorkragen und auf Eisensäulen stehen. Wie bei vielen anderen Bauten wurde auch hier auf irgendwelche Dachvorsprünge verzichtet, was diese in ihrer Art neuartigen Bauten wie scharf abgeschnittene Kuben erscheinen lässt (Bilder 23 und 25).

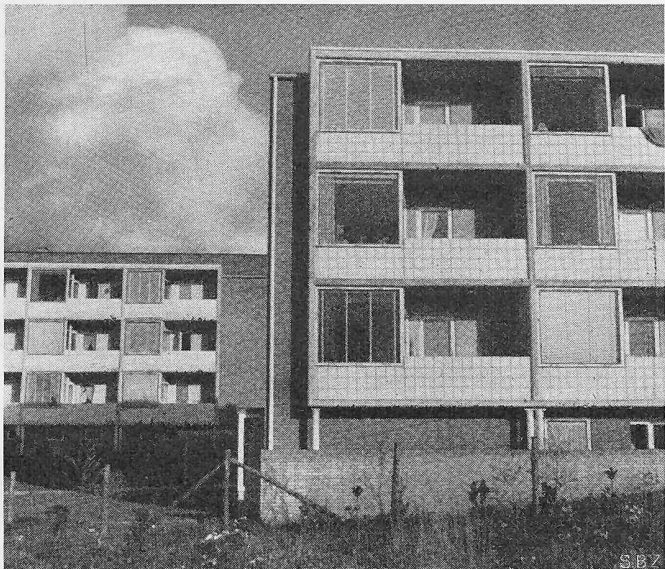
Bild 25. Gentofte, Fassadendetail. Kontrast von Backstein und Beton, Fläche und Balkonöffnung.
