Münsingen, Reformierte Kirche

Eine «Blitzaufnahme» beleuchtet 2000 Jahre Geschichte

CHRISTIANE KISSLING, VOLKER HERRMANN UND REGULA GLATZ

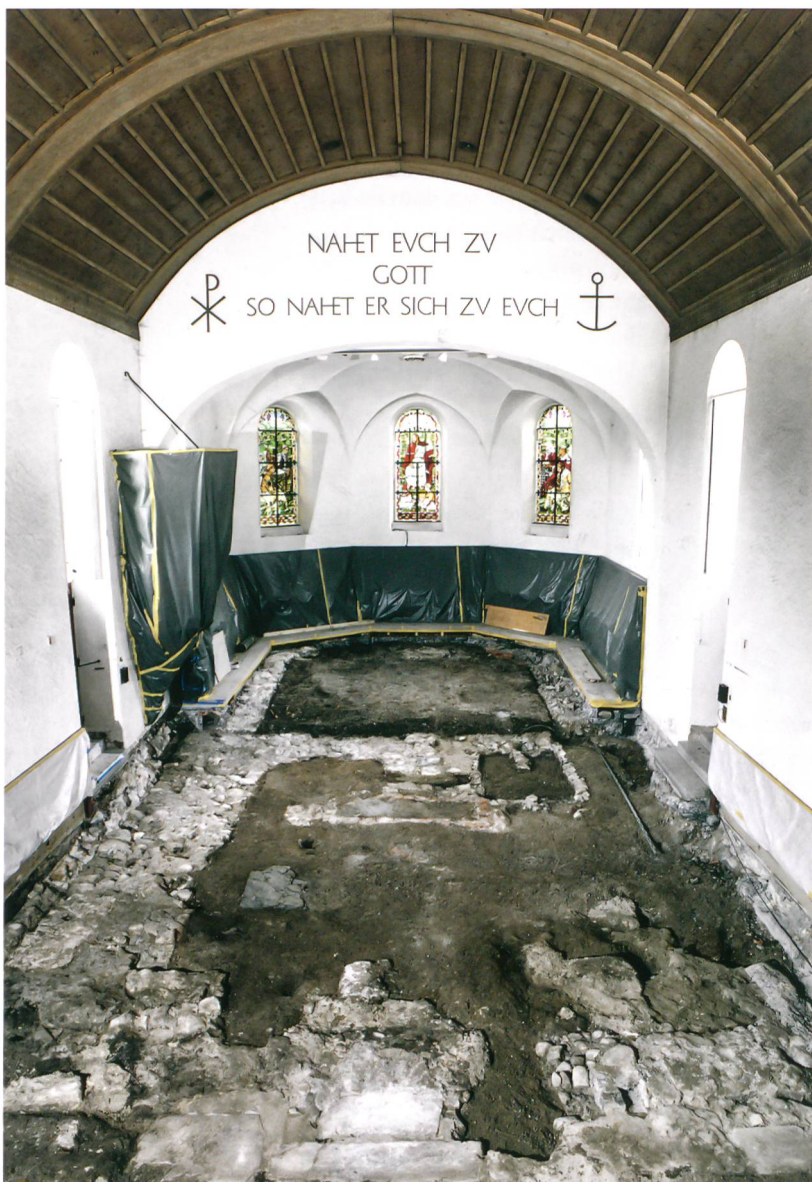
Abb. 1: Münsingen, Kirche. Die sichtbaren älteren Kirchgrundrisse nach der Entfernung des Bodens. Blick nach Osten.

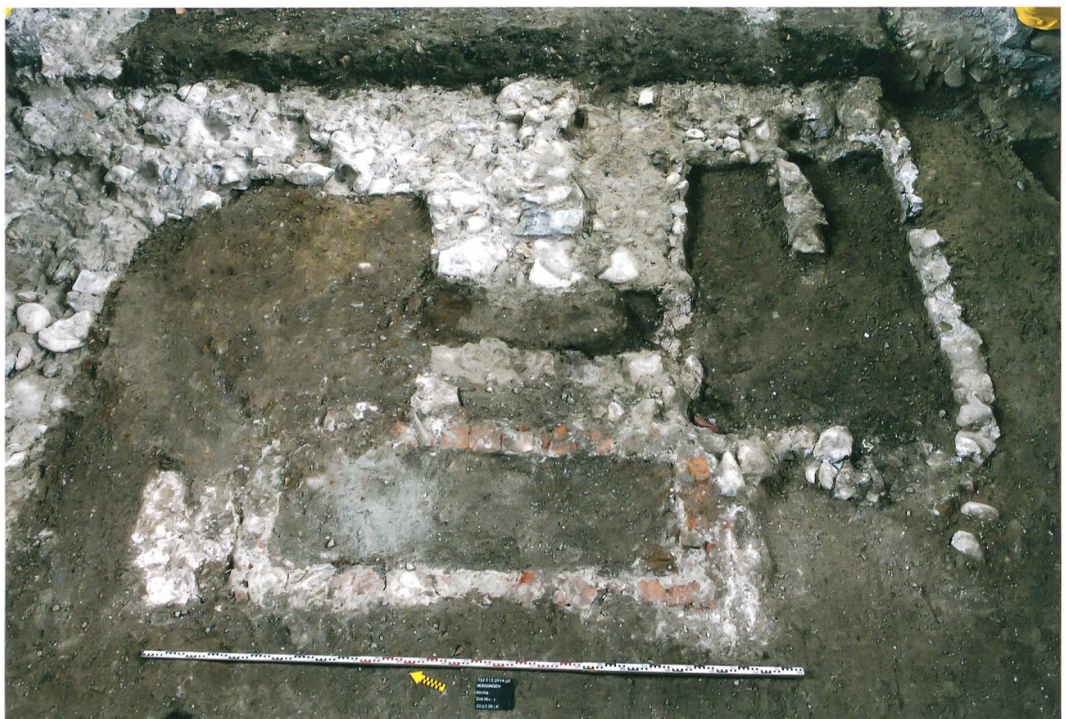
Abb. 5: Münsingen, Kirche. Grabgruben schneiden den Rechteckchor der frühromanischen Kirche. Blick nach Osten.

wurde als neuer Vorchor des Sanktuariums beibehalten. Grabgrüften und -gruben schneiden die Mauer des Rechteckchores (Abb. 5). Einige Mauerstümpfe deuten an seinem westlichen Ende auf Chorschranken oder einen Lettner hin. Westlich davon waren zwei Seitenaltäre angefügt. Der Chorbereich war zusätzlich durch ein höheres Bodenniveau gegenüber dem Kirchenschiff hervorgehoben.
