## EINE ALTE BÄUERLICHE HAUSFORM IN DER NORDOSTSCHWEIZ

*Von Max Gschwend*

### *Hausform*

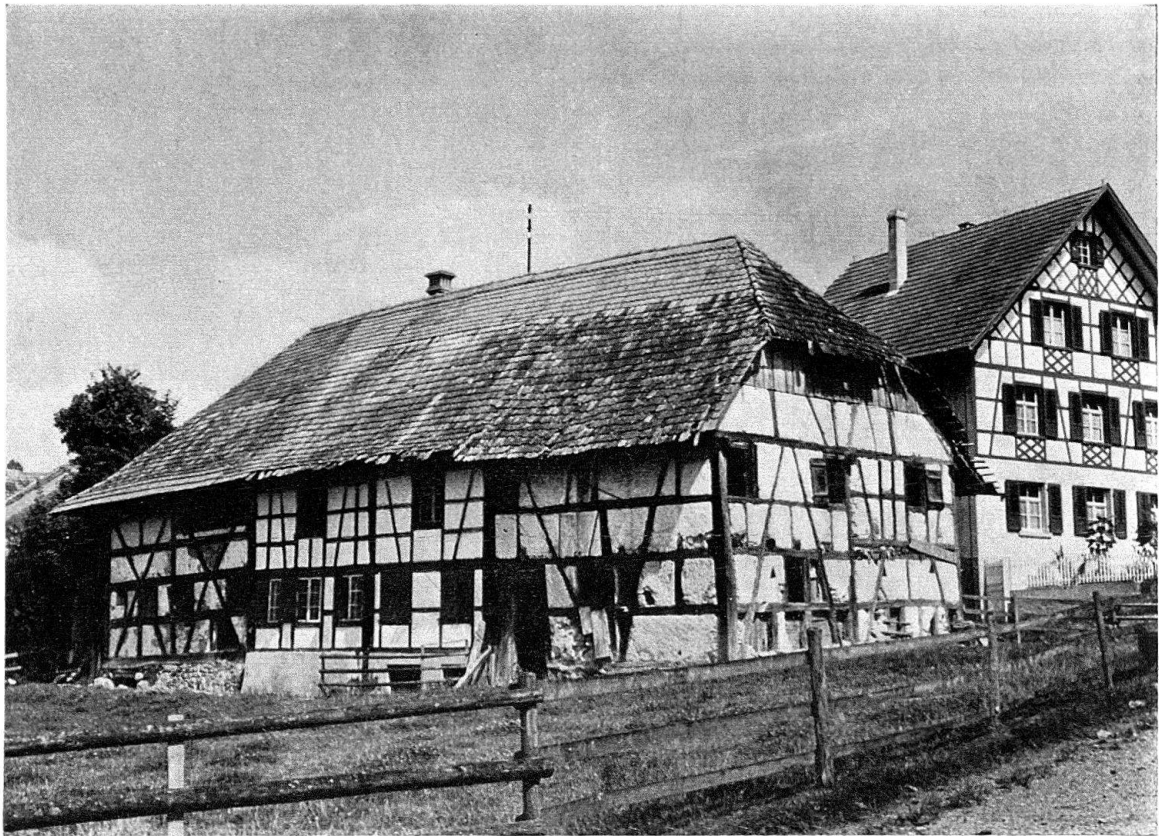
Abb. 1. Vielzweckbau in Fachwerk-Bauweise mit Walmdach, im Wirtschaftsteil rechts sind durchgehende Ständer und Langstreben sichtbar. Ueßlingen TG

Ein Blick auf Abb. 1 zeigt das bemerkenswerte Haus, das vor allem in seiner Dachform aus dem gewohnten Rahmen fällt.

Das vor uns stehende Haus ist ein *Vielzweckbau in Fachwerk-Bauweise* (Abb. 1). Die Ständer stehen auf eichenen Schwellen und gehen durch beide Geschosse durch. Nach der Terminologie der Konstruktionen an deutschen bürgerlichen Fachwerkbauten wäre dies deswegen ein Ständerbau. Im bäuerlichen Hausbau unseres Landes müssen wir aber den Begriff «Ständerbau» auf jene Bauten beschränken, bei denen das hölzerne

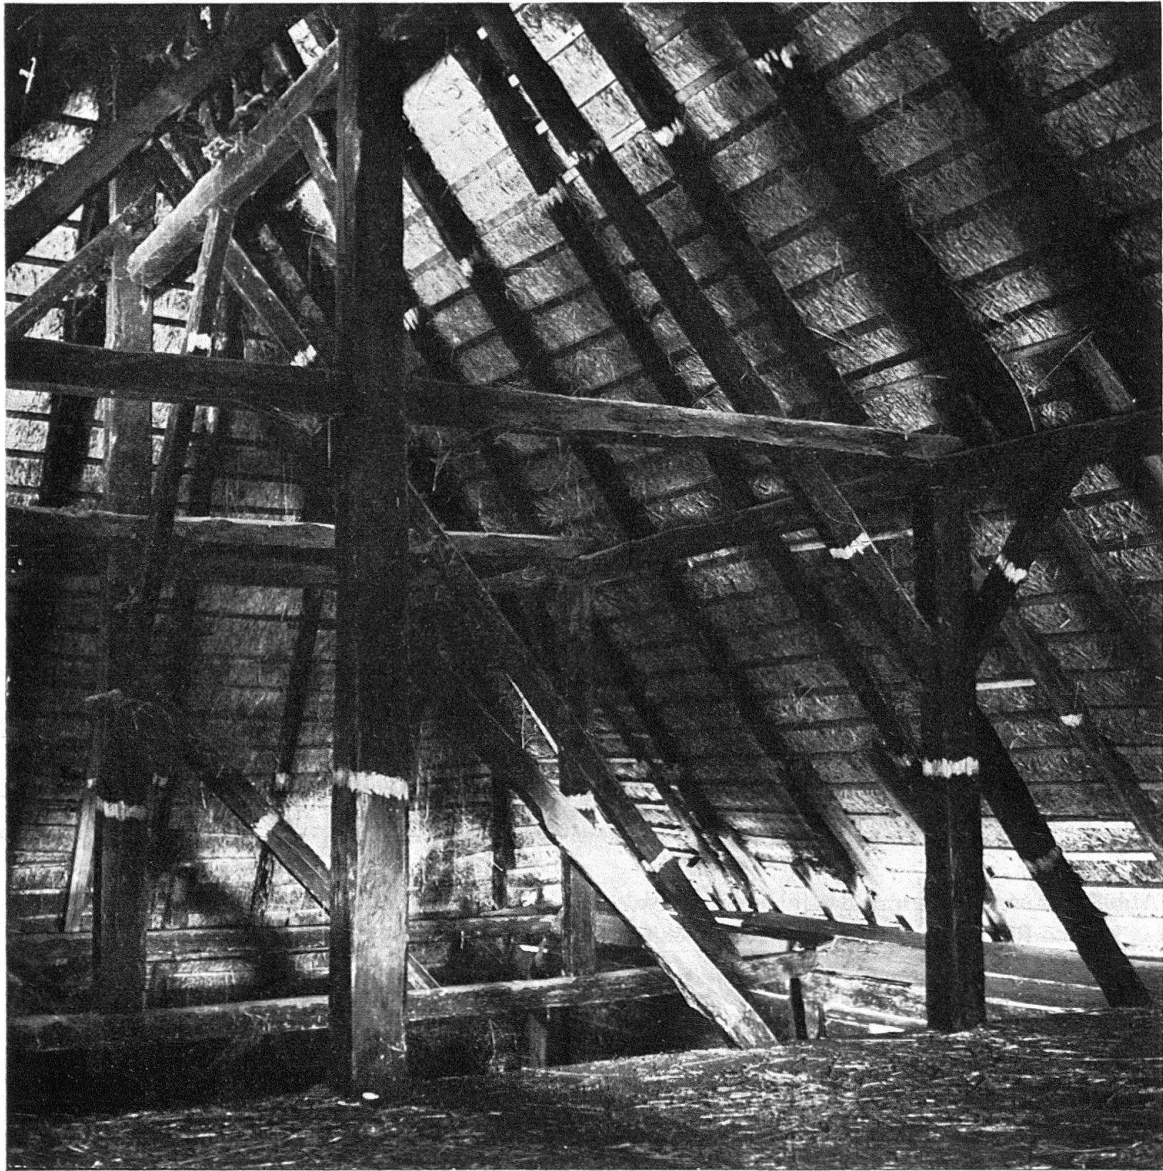
Abb. 3. Dachgerüst eines Mehr-Ständerreihenhauses, das die Vereinigung der Hochstudelemente (Firstständer, Firstpfette, Unterfirst, Windstreben) mit Zwischenständern (Mittelpfette tragend) und Kehlbalken zeigt. Die ursprüngliche Rafenlage, Dachlatten und Strohbelag sind noch erhalten (Strohdach erneuert). Hüttikon ZH, 1652

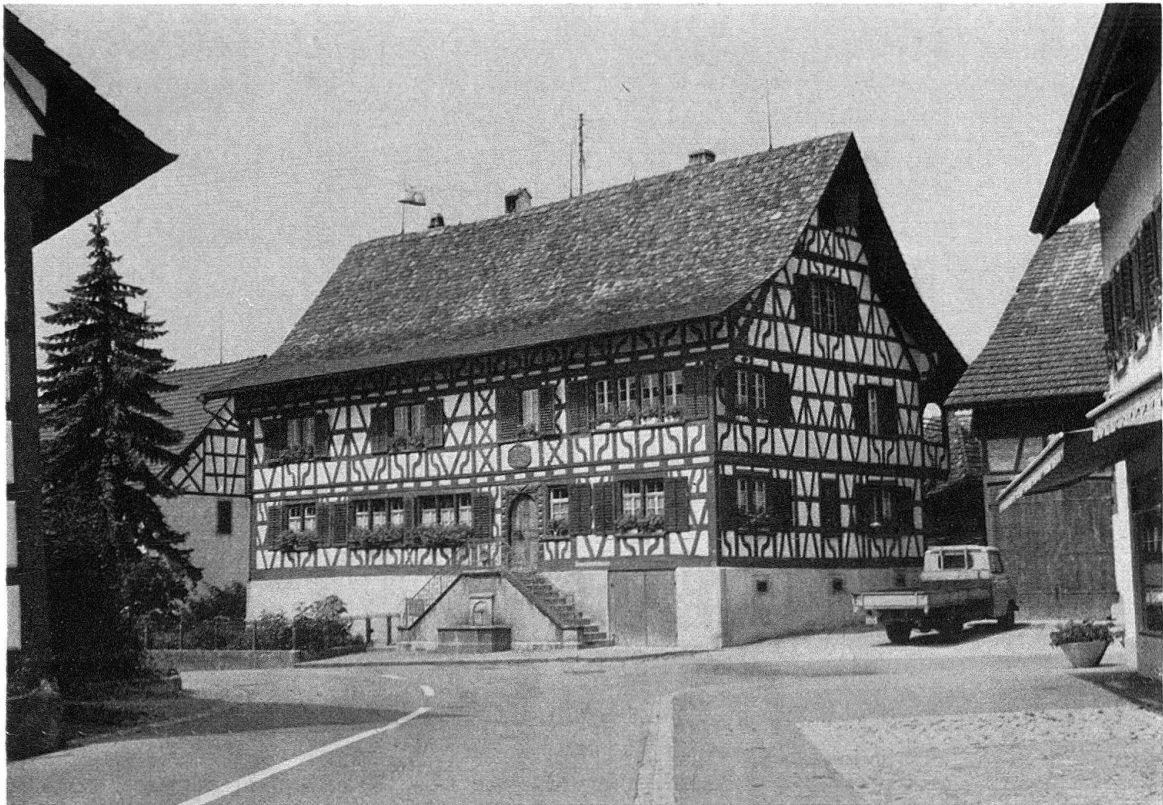
Abb. 5. Reiches Fachwerk, stockwerkweise abgebunden, liegender Stuhl. Marthalen ZH, 1715

Fassen wir die Kennzeichen des reinen Ständerbaus, der als Ausgangspunkt wesentlich ist, nochmals kurz zusammen: hölzernes Rahmengerüst mit Schwellen, Ständern und Rähmbalken; Ständer ein- oder mehrgeschossig; große, nicht oder wenig unterteilte Gefache; kurze Kopf- und Fußhölzer zwischen Ständern und Rähm oder Ständern und Schwellen; lange Riegel (meist als Brustriegel Fenster tragend); die Gefache sind mit stehenden (ältere Form) oder liegenden Hölzern (Bohlen, Flecklingen) verschlossen, die eingenetet werden. Das Dachgerüst bilden Firstständer mit Firstpfette, über die die Rafen gehängt sind (Abb. 5).
