# Zur Restauration des Stockargutes in Zürich

Zeitschrift: **Schweizer Ingenieur und Architekt**

Band (Jahr): **98 (1980)**

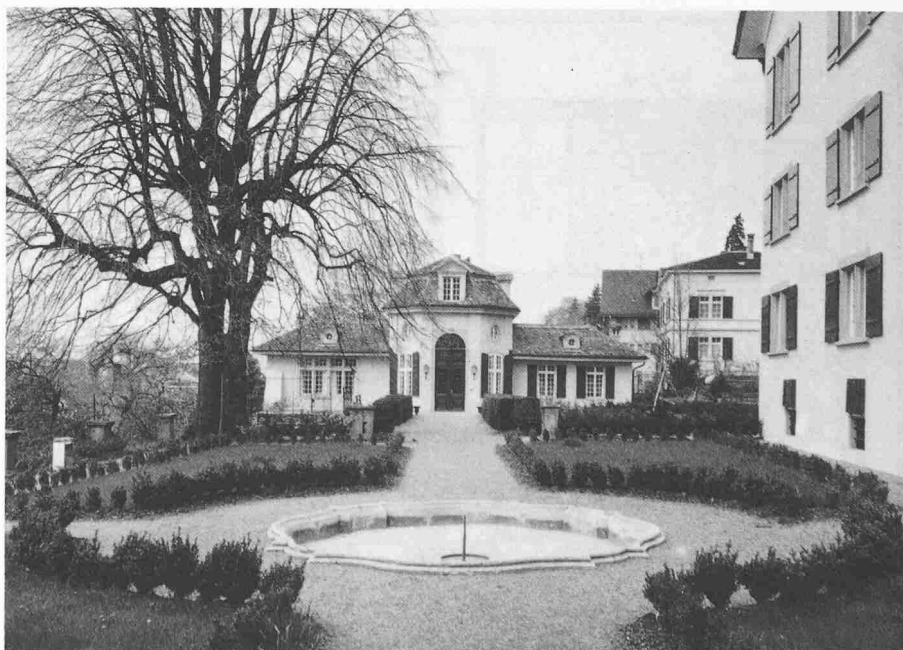
Die Hauptfront des Gartenpavillons, 1720–1740

Der Gartenpavillon ist namentlich nach seiner Architekturform bedeutend, ausser dem Pavillon des Beckenhofes das einzige erhaltene Beispiel: anderthalb Geschosse hoher, schlanker Mittelbau mit Mansarddach auf längs-achteckigem Grundriss, an dessen längere Seiten sich nach Nordosten und Südwesten eingeschossige Flügel unter abgewalmtem Satteldach anschliessen. Am Mittelbau öffnen sich die Diagonalseiten zwischen breiten Lisenen in ein Stichbogenfenster und ein darüber liegendes Ovalfenster; die Front hält das hohe Rundbogenportal mit Oberlicht besetzt, während an der Rückseite ein Holzanbau die Treppe zum Dachstock umschliesst. Die Mansardenfenster an den Hauptseiten des Achtecks tragen einfache Giebel.
