# Zur Restauration des Stockargutes in Zürich

Zeitschrift: **Schweizer Ingenieur und Architekt**

Band (Jahr): **98 (1980)**

Heft 39

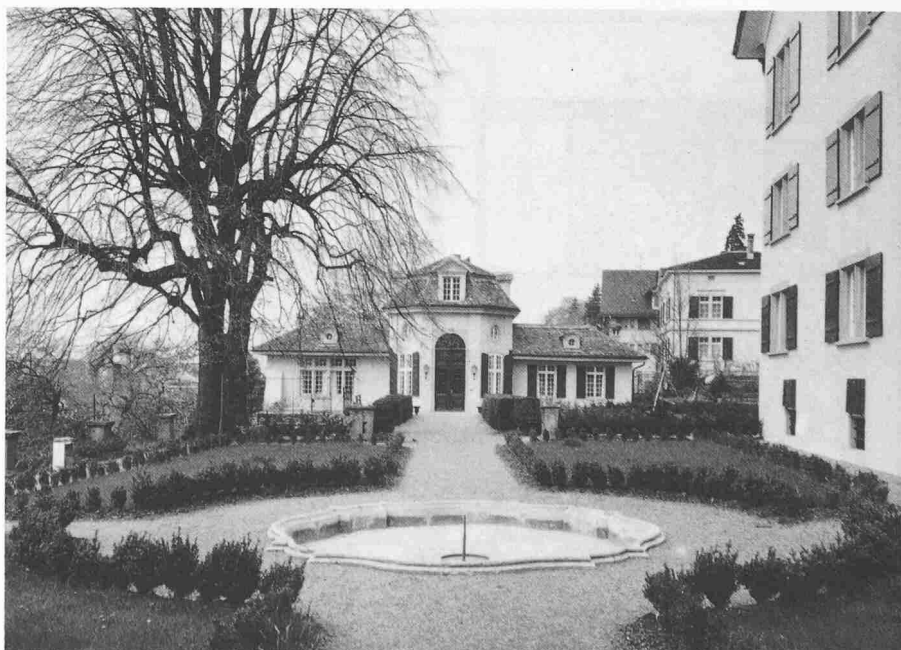
Die Hauptfront des Gartenpavillons, 1720–1740

Der Gartenpavillon ist namentlich nach seiner Architekturform bedeutend, ausser dem Pavillon des Beckenhofes das einzige erhaltene Beispiel: anderthalb Geschosse hoher, schlanker Mittelbau mit Mansarddach auf längs-achteckigem Grundriss, an dessen längere Seiten sich nach Nordosten und Südwesten eingeschossige Flügel unter abgewalmtem Satteldach anschliessen. Am Mittelbau öffnen sich die Diagonalseiten zwischen breiten Lisenen in ein Stichbogenfenster und ein darüber liegendes Ovalfenster; die Front hält das hohe Rundbogenportal mit Oberlicht besetzt, während an der Rückseite ein Holzanbau die Treppe zum Dachstock umschliesst. Die Mansardenfenster an den Hauptseiten des Achtecks tragen einfache Giebel.

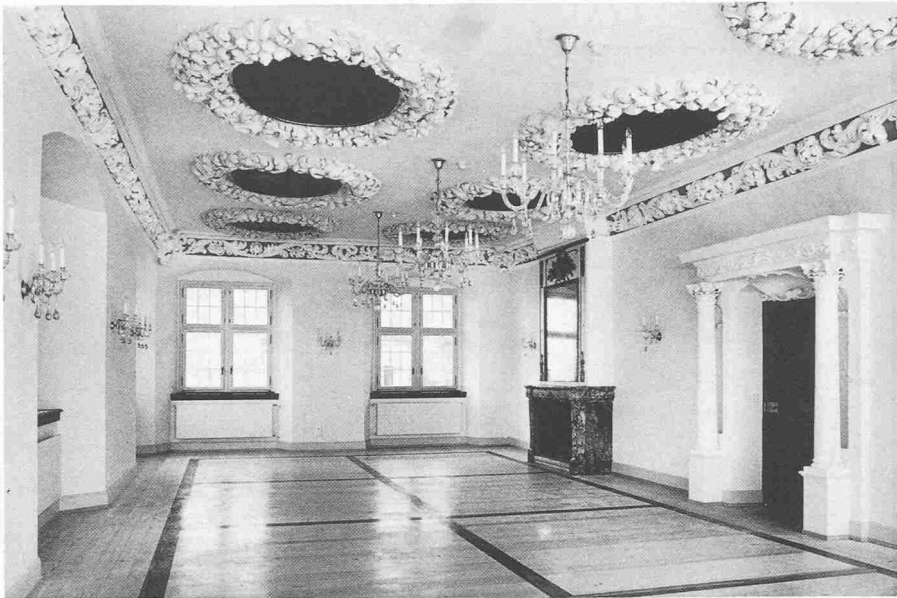
Hauptgebäude. Saal an der Westecke im 2. Obergeschoss. An der Decke zwei Reihen von reichen ovalen Stuckrahmen mit mythologischen Darstellungen, Marmorkamin mit Spiegelaufsatz

Hauptraum dieses Geschosses ist der 14×8 m messende, auf der Längsseite von drei, auf der Schmalseite von zwei Fenstern erhellte Saal an der Westecke. An der südöstlichen Schmalseite ist durch einen Korbbogen ein untiefer flachgewölbter Vorraum abgetrennt, in dem ein edles Stuckportal sich gegen das anstossende Zimmer öffnet. Auf hohen Sockeln stehende Freisäulen, die gerades Gebälk tragen, stellen sich, wie auch am Portal, das auf der Längsseite zum Korridor führt, vor die Türpfeiler. Von Löwenköpfen in den Ecken läuft ein Fries mit vollen schweren Akantusranken in Stuck unter der Decke durch, und diese selbst ist in zwei Reihen von üppig reichen ovalen Stuckrahmen besetzt, von denen sechs auf Leinwand gemalte mythologische Darstellungen enthalten. Es ist hochbarocke Stukkatur mit all der schweren Fülle, die sie bei uns gegen 1700 auszeichnet. An der nordöstlichen Längswand steht

ein klassizistischer Marmorkamin mit Spiegelaufsatz.

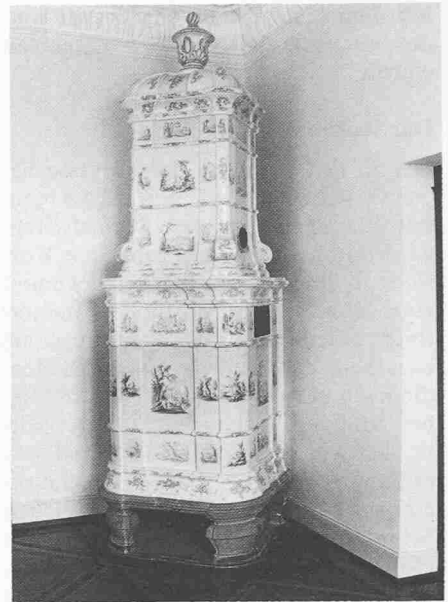
Hauptgebäude. Turmofen im Zimmer an der Nord-ecke des 2. Obergeschosses mit blaugemalten, ungerahmten Landschaften und Rocailles, datiert 1774

Das Zimmer an der Nordecke weist als Wandfries einen plumpen dorischen Blattstab auf, auch an der Decke schwerfällig Ranken, die klassizistisch übergangen sind, und einen schlanken Turmofen mit Kuppel und krönender Vase, mit blaugemalten ungerahmten Landschaften an allen Teilen des Unterbaus, während die Gesimse und oben die Lisenen einzelne Rocailles aufnehmen, datiert 1774. Das gegen Südosten anstossende Zimmer hat tannenes Getäfer, eingelegte Türen und stark profiliertes Gesims, dazu eine Stuckdecke mit ovalem Mittelrahmen, Kreisrahmen und ergänzenden Feldern. Klar komponiert ist die Stuckdecke des Zimmers an der Ostecke: Rechteckrahmen mit abgeschrägten Ecken in der Mitte, Kreisrahmen gegen die Ecken, dazwischen aus Konkaven und Geraden gebildete Ergänzungsrahmen.

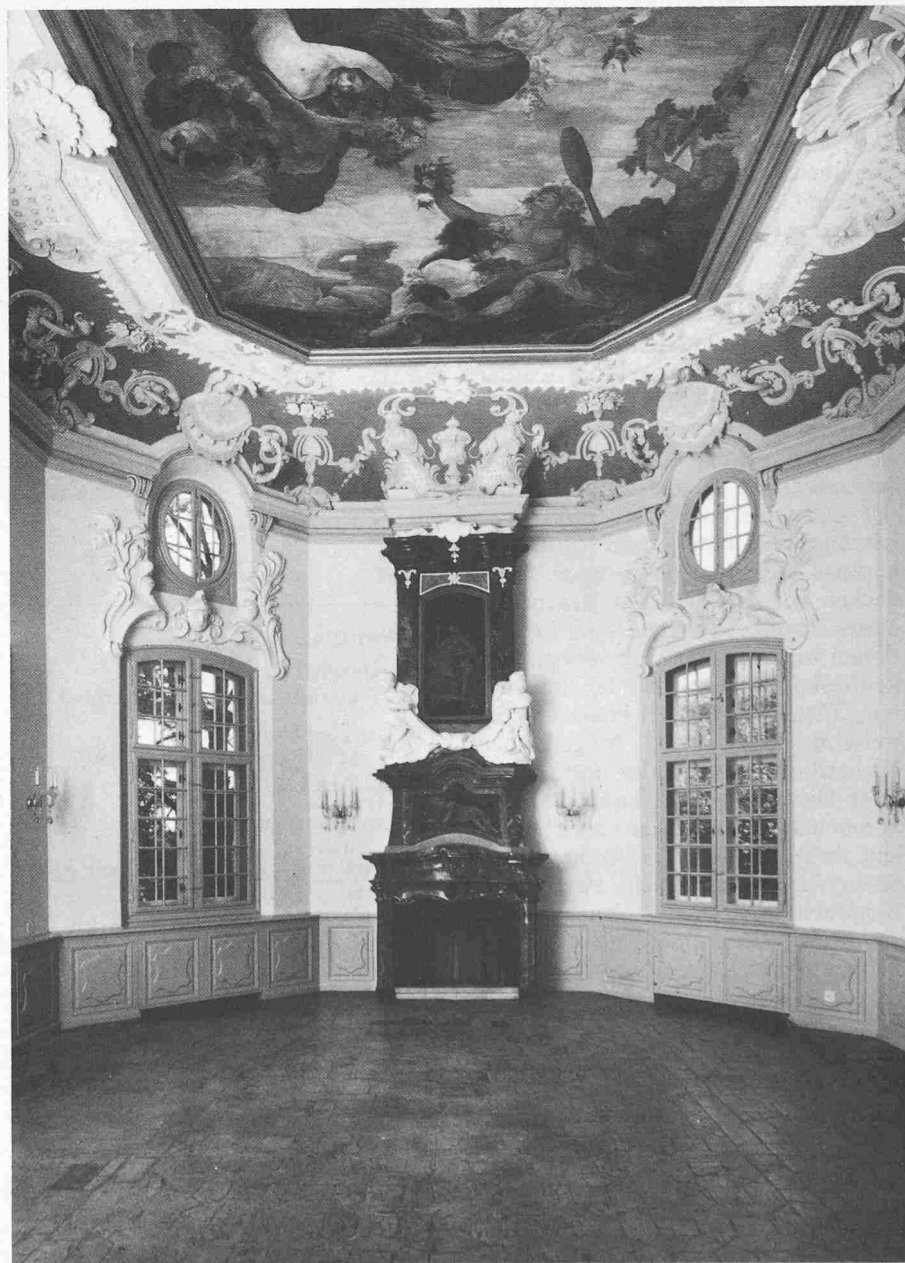
Saal im Mittelbau des Gartenpavillons, Kamin in rotgeflamtem Stuckmarmor

Das Innere des Mittelbaus ist ein einziger hoher Saal. Dem Haupteingang gegenüber erhebt sich der Marmorkamin mit einem Aufsatz in rotgeflamtem Stuckmarmor, auf dessen gewweiftem Bogen dralle Putten aus weissem Stuck sitzen, darüber ein zweiter Aufsatz in Stuckmarmor, der bis zum Hauptgesimse reicht. An die Front dieses oberen Teils ist in Grisaille Venus mit Amor, an die Front des unteren der gestürzte Amor gemalt. Die Stichbogenfenster und die ovalen Oberfenster der Diagonalseiten werden durch schwere Kartuschenformen mit Akanthusranken und Palm- oder Schilfwedeln, die eine Maske einfassen, miteinander verbunden. Der Stuckschmuck der Deckenkehle jedoch mit seinen Sphinxen, Vasen, seinen freigearbeiteten Akanthuskelchen und seinem Régencebandwerk kann erst um 1740 entstanden sein. Das Deckenfresko gibt in seiner kühnen Untersicht eine allegorische Szene: Merkur bringt Jupiter, der mit den Göttern auf Wolken thront, Nachricht vom Segen der Erde. Eine allegorische Gestalt, Abundantia, wirft sich mit Blumen, Trauben, Orangen in die Tiefe, wo die Gestalten der Jahreszeiten lagern, und Putten streuen Blumen und Früchte herab. Zugang zu den Flügeln geben von Fenstern flankierte Türen an den Längsseiten des Mittelraums, an der Nordostfront eine ausgezeichnete, 1948 renovierte Aussentüre mit Sparrenmuster und Nägelbeschlag.
