# Ouvrages remarquables autres que ponts et bâtiments

par Jean-Pierre Delisle, Lausanne

La précontrainte est un principe de construction qui trouve d'intéressantes applications en dehors du domaine des ponts et des bâtiments. Nous allons brièvement décrire quelques

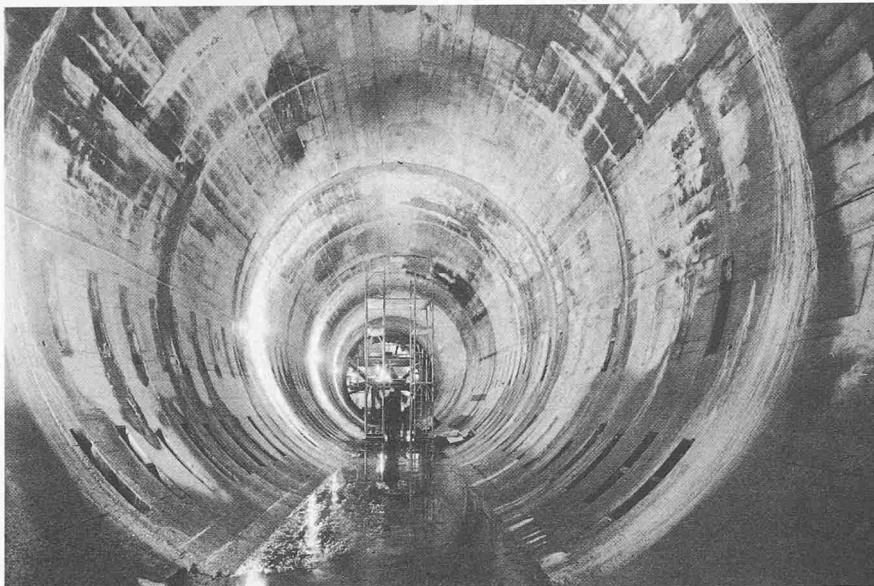
Fig. 6. Tronçon A après bétonnage  
Section A after concreting

sur l'ensemble de la section. Les figures 5 à 7 montrent diverses phases d'exécution des travaux.
