# Notizen über die instandgesetzten Fresken an der Westwand der ehemaligen Dominikanerkirche in Konstanz

Autor(en): **Schulze-Battmann, Elfriede**

## NOTIZEN ÜBER DIE INSTANDGESETZTEN FRESKEN AN DER WESTWAND DER EHEMALIGEN DOMINIKANERKIRCHE IN KONSTANZ

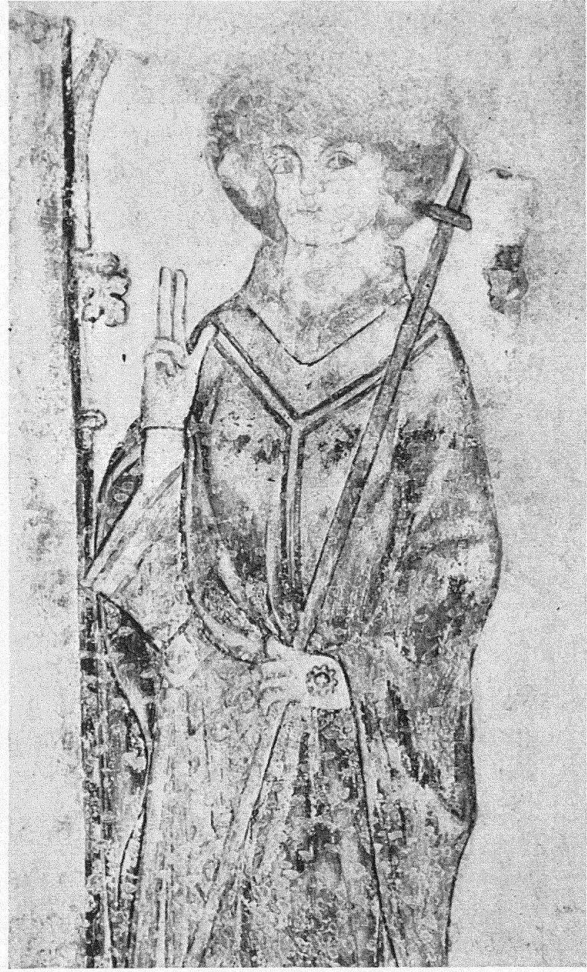
Abb. 6. Konstanz. Insel-Hotel, ehemalige Dominikanerkirche. Fresko an der Westwand, unterer Teil, nördliche Hälfte: (St. Nikolaus?), stehende Heiligenfigur, Detail. Zustand nach der Restaurierung

Erfreulich ist neben der Deutung des zweiten Bischofs auch sein Erhaltungszustand innerhalb der noch vorhandenen Fragmente. Die Farben sind kräftiger als bei den Gewändern der drei anderen, wohl dank dem weniger intensiven Lichteinfall auf die untere Zone des Nordteils der Westwand. Desgleichen sind die Konturen von Augen, Nase und Mund in seinem Gesicht am wenigsten verletzt. Zur genaueren Betrachtung der Einzel-

heiten wurde hier ein kleinerer Ausschnitt – ohne Tabernakel – gewählt als bei Augustinus (Abb. 6).
