Instandsetzungs-Sonderverfahren für Stahlbetonbauwerke

Internationale Fachtagung in Innsbruck-Igls

Diese internationale Fachtagung über «konstruktive Instandsetzung, grossflächige Erneuerung, vorbeugenden Schutz und Instandsetzungs-Sonderverfahren von Stahlbetonbauwerken» fand am 7. und 8. Februar 1991 in Innsbruck-Igls statt. Der Einladung des Instituts für Baustofflehre und Materialprüfung der Universität Innsbruck und des Instituts für Baustoffkunde und Baustoffprüfung der Technischen Universität Berlin folgten etwa 320 Fachleute, auch aus Belgien, Deutschland und der Schweiz. Durch 20 Fachvorträge mit anschliessender offener Aussprache trugen Ausführende, Bauherren und Forscher zur raschen Umsetzung von Forschungsergebnissen in die Praxis und zur Lösung anfallender Probleme bei.

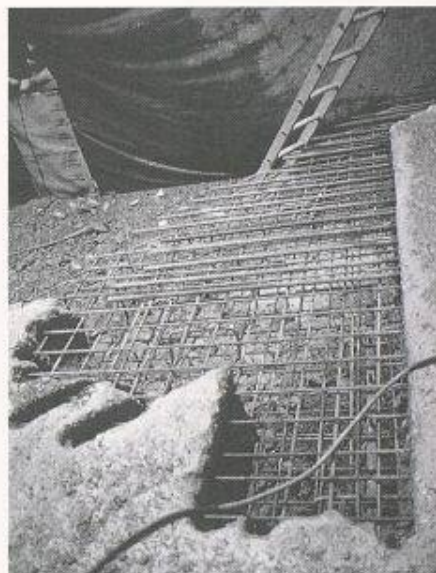
Bild 2. Betonteilausbruch mit Hochdruckwasser ohne Schädigung der Bewehrung (Rosa)

Beim «Bearbeiten von Beton mit Hochdruckwasser» (Rosa) unterscheidet man Arbeitsbereiche des mittleren Drucks von etwa 1000 bar mit grossen Wassermengen (80–150 l/min) und den hohen Drücke bis 2400 bar mit geringen Wassermengen (10–20 l/min). Erläutert wurden die gebräuchlichen Pumpen, Werkzeuge (rotierende Düsen, Wasserfilter, Roboter) und Entsorgungseinrichtungen sowie die Möglichkeiten des Arbeitens mit Hochdruckwasser von der Oberflächenbearbeitung (Aufreissen der Poren; erhöhte Abreissfestigkeit) über Teilausbrüche (Bild 2) bis hin zu Abrüchen mit schadfreiem Bewehrungserhalt [9].

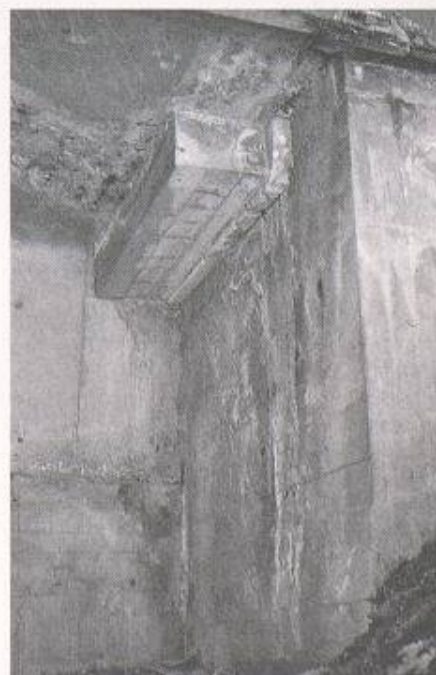
Bild 3. Autobahnbrücke mit starken Salzsäuren im Bereich der Pfeiler (Lukas/Kusterle)

Im Rahmen eines Forschungsvorhabens wurde eine «grossflächige Instandsetzung bei hohen Chloridgehalten im Altbeton» (Lukas/Kusterle) mit einer dichten, 15–20 mm dicken Schicht aus alkalireichem Feinbeton ohne den sonst üblichen Abtrag der belasteten Betonteile bis unter die Bewehrung an
