Zeitschrift: **Tec21**

Band (Jahr): **136 (2010)**

FELSENFEST VERANKERT

Dank einem Lift und einem neuen Steg ist das Naturschauspiel des Rhein-falls einfacher zu erreichen. Die Bauingenieure von Ernst Basler + Partner fügten die Tragkonstruktionen geschickt in die anspruchsvolle Kulisse ein. Doch weil diese bröckelt, mussten sie in Zusammenarbeit mit dem Geologen der Dr. Heinrich Jäckli AG zuerst den Fels stabilisieren.

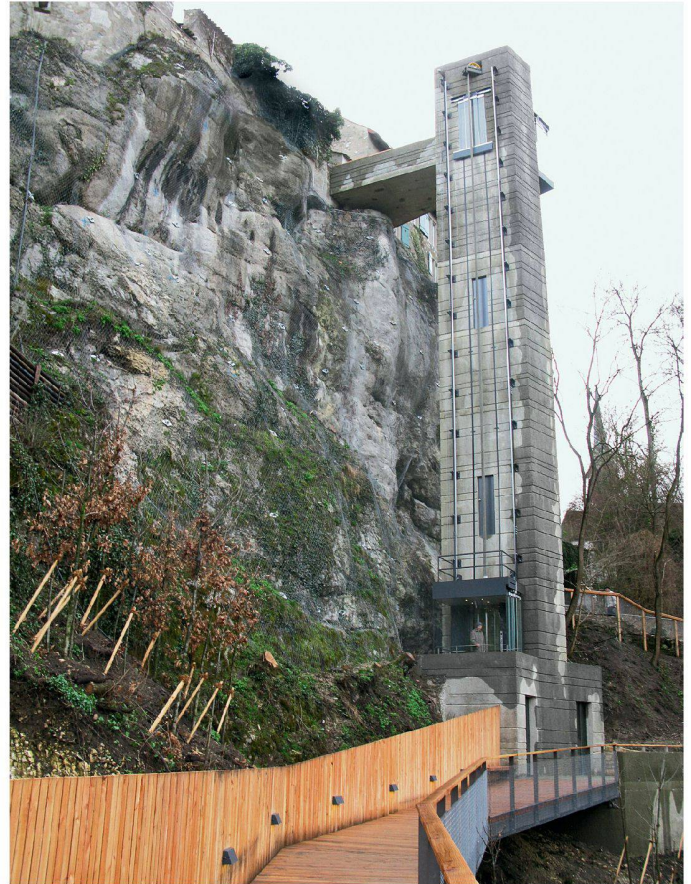
02 An den Liftturm schliesst schwimmend gelagert der Steg an, eine mit Holz beplankte Stahlkonstruktion

Der sensiblen Umgebung und nicht zuletzt der schwierigen Randbedingungen für die Montage des Steges wegen wurde hier eine Stahlkonstruktion gewählt. Das Tragwerk ist grundsätzlich als sechsfeldriger Durchlaufträger konzipiert, der an beiden Enden schwimmend gelagert ist. Stabilisiert wird der Steg durch die Einspannungen an den Stützenköpfen und die geometrische Steifigkeit, die aus dem geknickten Grundriss resultiert. Der Stegquerschnitt besteht in der Regel aus zwei an den Rändern angeordneten Hohlkastenträgern, die durch «radial» angeordnete Träger in den Knicken miteinander verbunden werden. Zum Turm hin ergeben sich zwei relativ grosse Spannweiten, die in der Schwingungsanalyse Frequenzen zeigten, die durch Fussgänger angeregt werden könnten. Hier ist jeweils ein zusätzlicher Träger in der Mitte des Steges angeordnet, der die Steifigkeit der Brücke so beeinflusst, dass nun die Frequenzen ausserhalb des kritischen Bereiches liegen.

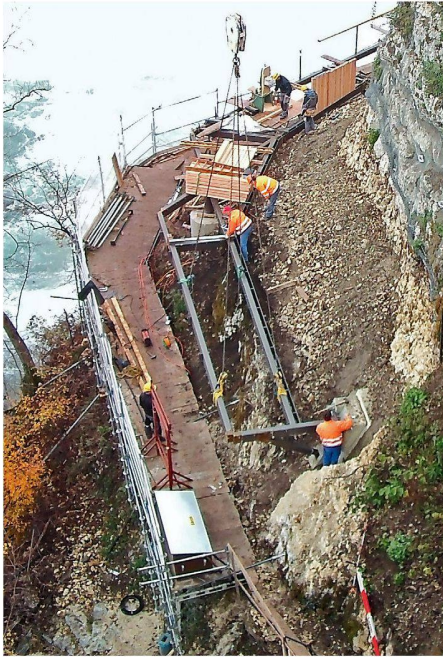
08 – 10 Für die Montage des Steges wurde eine zusätzliche rund 2 m breite Plattform unterhalb des Steges aufgebaut. Der Holzbelag aus Schweizer Douglasie wurde von unten an die Stahlkonstruktion verschraubt (vgl. S. 28 ff.)
