Autor(en): **Cieslik, Tina**

Zeitschrift: **Tec21**

# FÜR EINE NEUE GENERATION

Das Haus Balmermatte in Bürglen UR stammt aus dem frühen 17. Jahrhundert. Die Architektur mit den grossen hohen Räumen erfüllt auch heutige Wohnansprüche. Die Altdorfer Architektin Margrit Baumann baute das denkmalgeschützte Bürger-Bauernhaus 2007 zum modernen Zweifamilienhaus um.

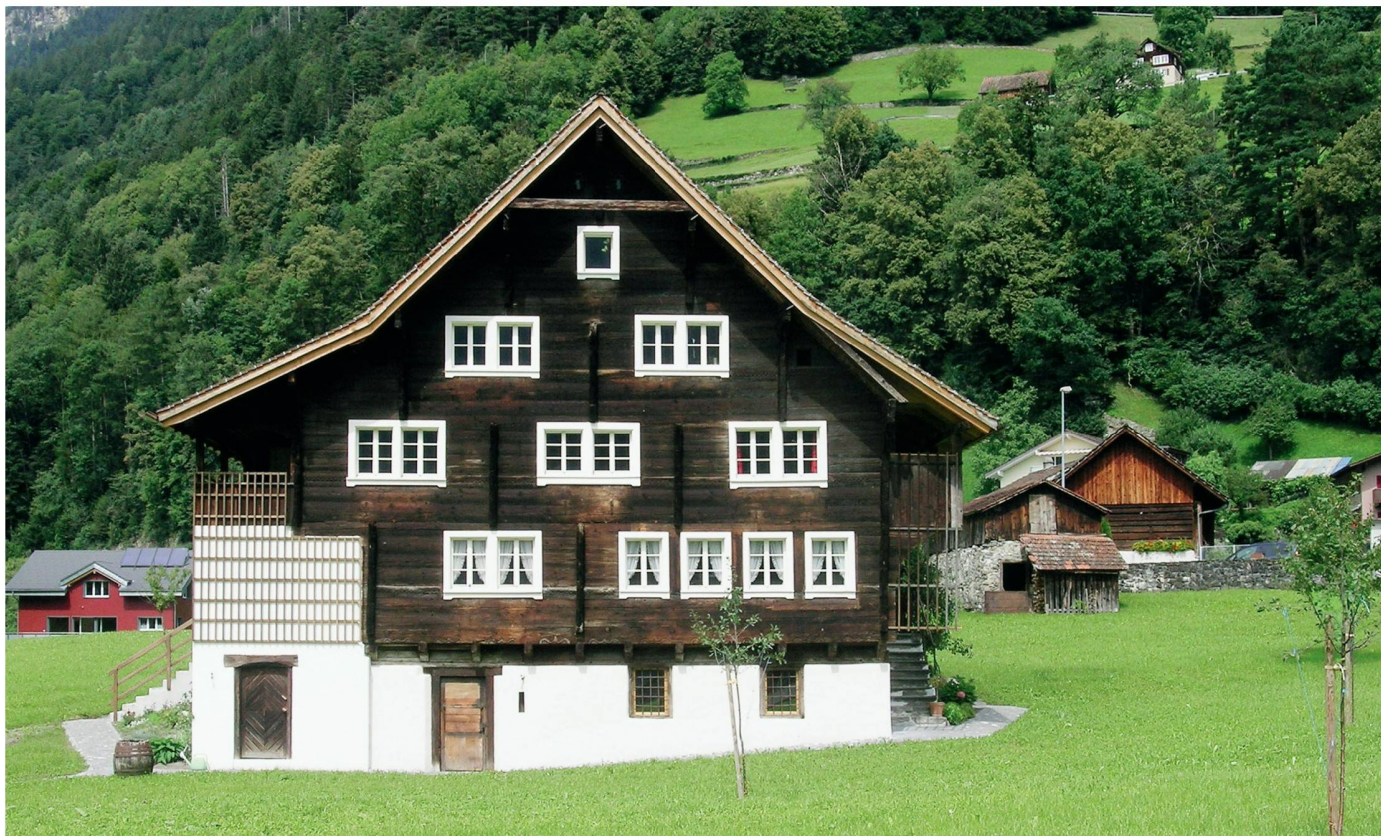
02

**02 Untersuchungen der Denkmalpflege** ergaben, dass die Holzfassade ursprünglich rot gestrichen war – ein weiterer Hinweis auf die Bedeutung des Baus, ebenso wie die doppelte Freitreppe an der Ostseite sowie verschiedene Zierdetails an der Holzfassade. In Bürglen gibt es mit dem Haus Spielmatte noch einen weiteren Vertreter dieses Typs (Foto: Margrit Baumann)
