Der VW-Grossbetrieb für Autoservice und -reparatur «AMAG-Ueberlandstrasse» in Zürich

Von Max Troesch, P. D. ETH, Zürich

Die Gesamtkonzeption

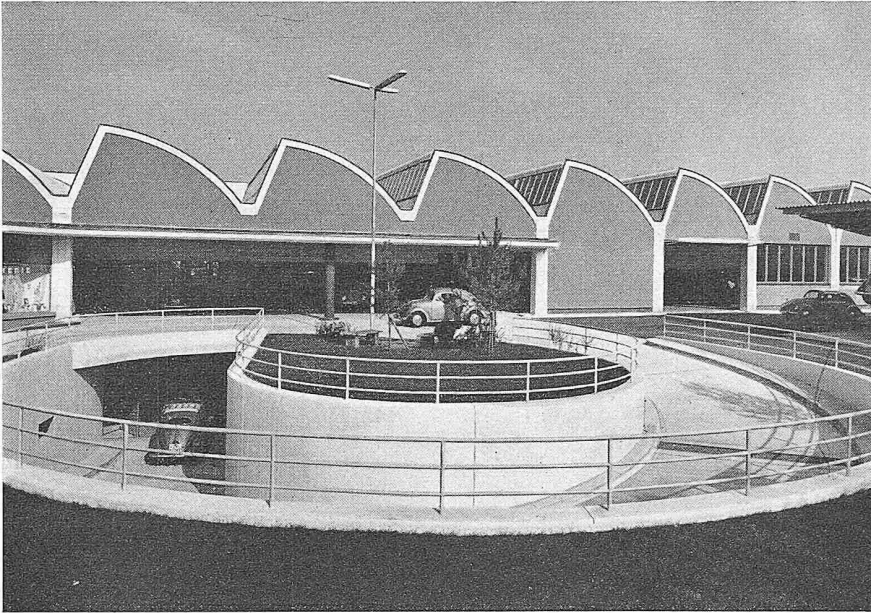
Bild 5. Einfahrt zur Wagenabnahme und Abfahrtsrampe zu Serviceabteilung

Für diese Dienstleistungen werden Wagen aller Marken angenommen. Sie werden aus der Annahmehalle im Rechtsverkehr wieder in den Hof und in das Kellergeschoss zur Wasch- und Schmieranlage hinunter geleitet. Die Zu- und Wegfahrt erfolgt über halbkreisförmige Einbahnrampen mit Neigungen von 12%. Der mittlere Fahrdurchmesser beträgt 13 m, bei einer Fahrbahnbreite von 3,5 m, der aussen ein Gehstreifen von 0,8 m Breite angefügt ist. Zwischen diesen Rampen verläuft im Keller eine 6 m breite Fahrbahn, die an beiden Enden durch lichtelektrisch gesteuerte Tore geschlossen werden kann. Rechts dieser Fahrbahn sind der ganzen Länge nach (48 m) Bereitstellungs- und Ausweichplätze vor-

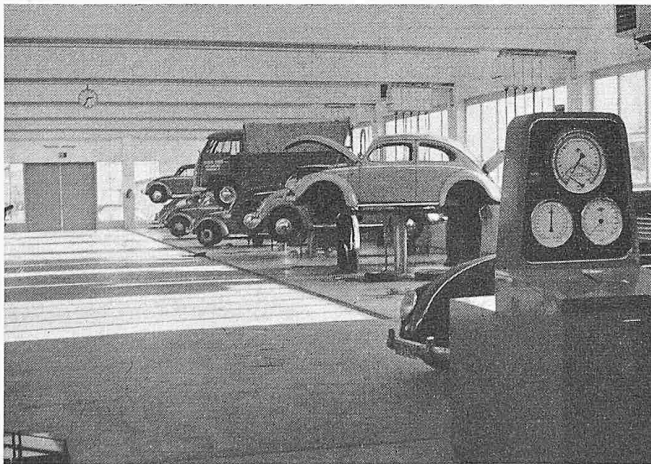
Bild 7. Blick von der Wagenannahme in die Schnelldienstwerkstatt; im Vordergrund die Messgeräte des Rollenprüfstandes zur Leistungsmessung an den Hinterrädern der VW- und Porschewagen

Der *elektronische Motortester* enthält einen eingebauten Oszillographen zum Prüfen der Vorgänge der Stromerzeugung, Spannungsregelung und Zündung sowie Messgeräte für den Unterdruck der Ansaugleitung und den Benzinpumpendruck. Alle Messungen können bei stehendem Fahrzeug mit Motor im Leerlauf oder belastet erfolgen, wenn der Wagen auf den Rollen des

Leistungsprüfstandes steht. Dieser gestattet die Motorleistung an den Hinterrädern zu messen, den Geschwindigkeitsmesser zu kontrollieren und den Benzinverbrauch festzustellen; dieses alles unter gleichzeitiger Ueberwachung der elektrischen Anlage und der Vergasereinstellung.

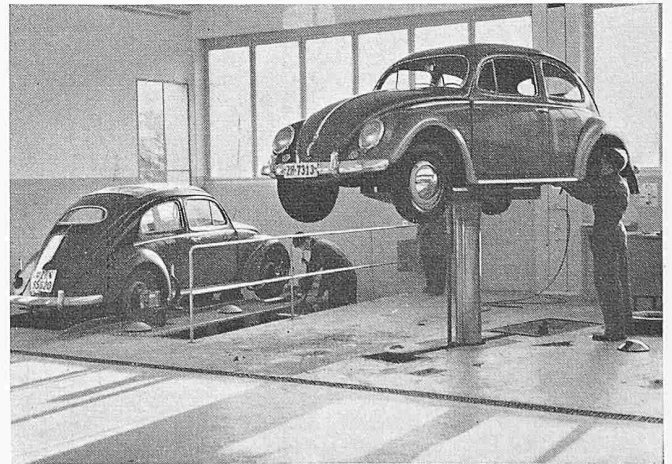
Bild 8. Ende der Schnelldienstwerkstatt mit dem hintersten der 10 Werkplätze mit Säulenlift, und mit dem Prüfstand für Radstellung und Lenkgeometrie

Die *Prüfung der Radstellungen* sowohl für die Vorder- als auch für die Hinterräder geschieht auf einem neuartigen Prüfstand, auf dem auch die Vermessung der Räder vorgenommen werden kann. Das *Auswuchten der Räder* wird statisch und dynamisch auf einem Sonderprüfstand vorgenommen. Geräusch oder lose Teile können auf einem *Rüttelprüfstand* mit kontinuierlich variabler Frequenz festgestellt werden. Auf dem gleichen Prüfstand, der die einzelnen Räder durch eine Platte von unten vertikal rüttelt, können auch die Federungen und die Stossdämpfer überprüft werden.

Die eigentlichen *Schnelldienstarbeiten* werden auf zehn Werkplätzen, entlang der hellen Fensterfront, ausgeführt. Diese Plätze sind mit hydraulischem Säulenlift, Werkzeugboy und mit je einer Schmieranlage ausgerüstet. Sie werden nach Bedarf mit zwei Mechanikern versehen, so dass Termine eingehalten werden können. Ergibt sich die Notwendigkeit von Grossreparaturen, so werden hier der Triebblock (Motor, Getriebe und Hinterachse) oder die Gruppe Lenkung-Vorderfederung ausgebaut und in die Abteilung Grossreparaturen gegeben. Die Carosserien können indessen auf Spezialfahrgeräten je nach Bedarf in die Sattlerei, Spenglerei oder Malerei gefahren werden, oder sie werden beiseite gestellt, bis der mechanische Teil revidiert ist. Falls nicht zusätzliche Spenglerarbeiten auszuführen sind, kann dadurch ein Wagen z. B. in einem Tag vollständig mit revidierten oder neuen Aggregaten ausgerüstet und neu gespritzt werden.

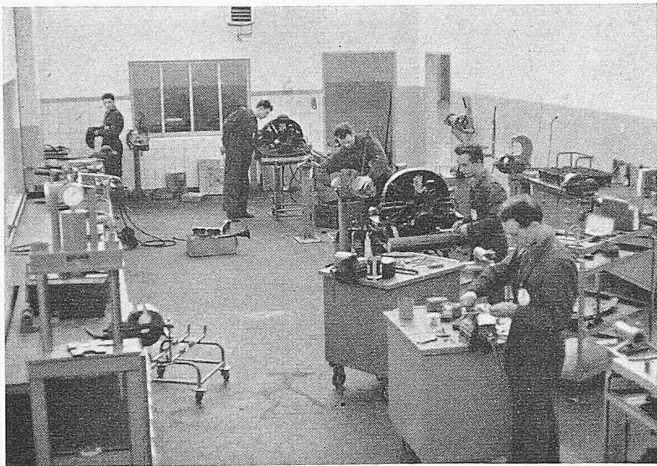
Bild 9. Werkstatt für Grossreparaturen; hier werden die aus dem Wagen ausgebauten Aggregate (Triebblock mit Motor, Getriebe und Pendelachse, Vorderfederung und Lenkung) an besonderen Haltevorrichtungen überholt

Aufgaben der Carosseriewerkstätte zu fallen. Neben Reparaturen aller Art werden hier auch die Revisionen einzelner Aggregate und ganzer Fahrzeuge ausgeführt. Auch der Ersatz alter Motoren und anderer mechanischer Gruppen durch revidierte neuwertige Aggregate zu Festpreisen fällt in den Aufgabenkreis dieser Abteilung. Es wird dabei von Fall zu Fall mit dem Kunden besprochen und vereinbart, ob der Neuersatz einer Revision vorzuziehen sei oder nicht. Der Austausch eines revisionsbedürftigen Motors kostet — um ein Beispiel anzuführen — einschliesslich Vergaser, Lichtmaschine und Anlasser und mit Aus- und Einbau, 730 Franken und ist in zwei Stunden erledigt.

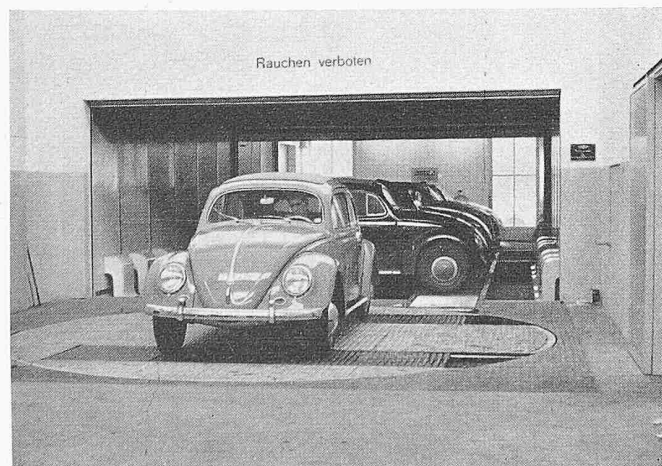
Bild 11. Durchsicht durch die Trockenkabine der Malerei; im Hintergrund der staubfreie Farbspritzraum. Von diesem laufen die Wagen quer auf einem Transportband durch zwei Trockenkabinen mit 40 und 80° C. Am Ende des Transportbandes, ausserhalb der Trockenkabine, gelangen sie über eine Drehscheibe zur Fertigstellung

Die *Malerei* ist derart ausgerüstet, dass sie Qualitätsarbeiten in Rekordzeiten auszuführen vermag. Nach den vorbereitenden Arbeiten werden die Carosserien oder Teile davon in einer Spritzkabine, die mit einer Luftschleuse und Trockenkabine verbunden ist, gespritzt. Daraufhin läuft die Carosserie oder der ganze Wagen quer auf zwei Rollen-transportbändern durch die Luftschleuse und die Trockenkabine während je zwanzig Minuten und bei Temperaturen von 40 bzw. 80° C. Die Luftzufuhr zu den drei Teilen der Anlage erfolgt durchwegs über Filter, die den geringsten Staub von der Lackierung fernhalten. Dadurch wird eine denkbar saubere Arbeit garantiert. Ausserhalb des Trockenofens gelangen die Wagen vom Transportband auf eine Drehscheibe; nach dem Auskühlen werden sie fertig gestellt und gelangen in den Abgabehof zum Kunden.

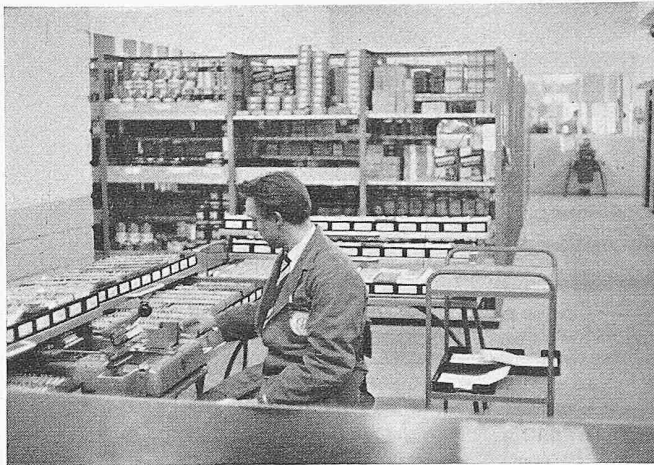
Bild 10. Blick von der Ersatzteilausgabestelle auf einen Teil des Ersatzteillagers. Im Vordergrund der Magaziner mit den Schubladen für die 6500 Adrema-Ersatzteiltafeln und die Druckmaschine für die Materialscheine mit Teilnummern, Bezeichnung und Preis

Die grossen Stücke des Ersatzteillagers sind im Kellergeschoss gelagert und die kleineren zentral im Erdgeschoss. Das ganze Lager verfügt über eine Bodenfläche von 600 m² und es enthält in übersichtlicher Anordnung sämtliche VW- und Porscheoriginalteile. Auch alle empfehlenswerte Zubehör ist vorhanden.

Im Ersatzteillager befinden sich, neben dem Platz des Lagerhalters, die Schubladen mit den Materialplatten. Das Drucken der Materialaufstellung geschieht hier ganz ähnlich wie der Fakturendruck, jedoch mit einer einfacheren Adrema-

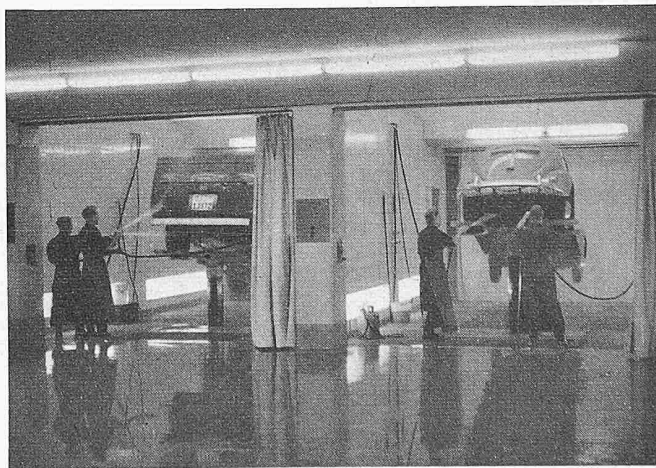
Bild 12. Zwei von den drei Waschplätzen mit speziellen Säulenliften und mit weitem Licht- und Luftschacht durch das Erdgeschoss bis auf Dachhöhe

gesehen, und links davon drei Wasch- und drei Schmierplätze. Zwischen diesen ist ein grosser Ablederplatz vorhanden und alles ist derart geordnet, dass man die Wagen durchfahren kann, ohne sie wenden zu müssen. Alle sechs Plätze sind durch Licht- und Luftschächte, deren Querschnitte der Platzgrundfläche entsprechen, vom Dache her belichtet und belüftet.
