# Die Perronhallen: Sanierung und Anpassung der Hallen aus der Jahrhundertwende

Autor(en): **Haas, Franz**

## Die Perronhallen

### Sanierung und Anpassung der Hallen aus der Jahrhundertwende

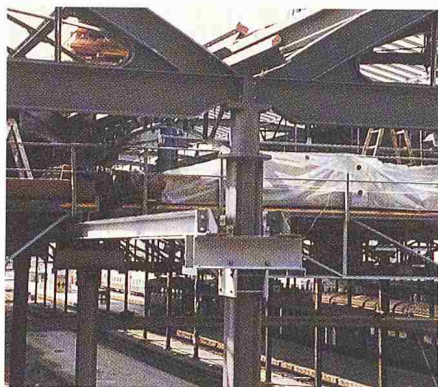
Bild 4. Nördliche Hallenverlängerung mit Schutz- und Arbeitsbühne

- Südliche Verlängerung der Hallen V und VI um 15 bzw. 83 m
- Nördliche Verlängerung der Hallen I bis VI um 7,5 m
