# Konservierung und Restaurierung bemalter Leinwandtapeten

Autor(en): **Hug, Aldo**

Zeitschrift: **Unsere Kunstdenkmäler : Mitteilungsblatt für die Mitglieder der Gesellschaft für Schweizerische Kunstgeschichte = Nos monuments d'art et d'histoire : bulletin destiné aux membres de la Société d'Histoire de l'Art en Suisse = I nostri monumenti storici : bollettino per i membri della Società di Storia dell'Arte in Svizzera**

Band (Jahr): **37 (1986)**

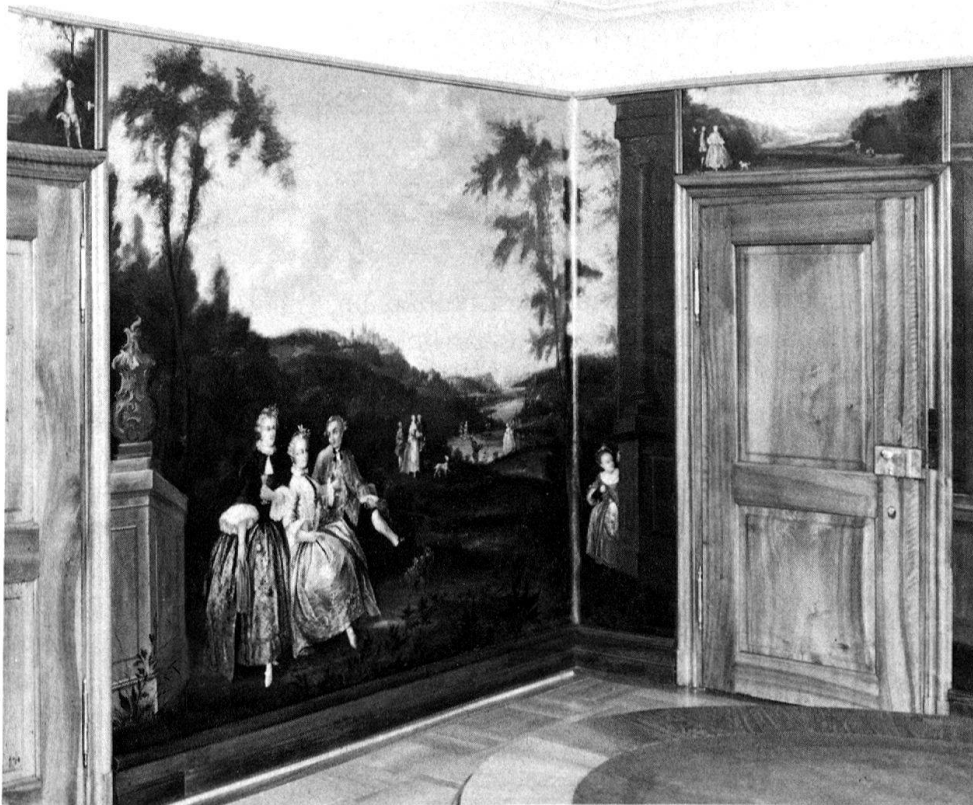
2 «Haus zum goldenen Sternen» [«Karl der Grosse»], Zürich. Vermutlich Berliner Manufaktur, um 1765, Öl auf Leinwand, ca. 231:302 cm [Foto nach der Restaurierung].

Anlässlich einer früheren Restaurierung sind die Bilder doubliert und ohne Spannrahmen direkt auf die Wände genagelt worden. Nach erfolgter Restaurierung (abgeschlossen 1985) wurden die Leinwände undoubliert auf Aluminium-Spannrahmen montiert (Spannsystem A).

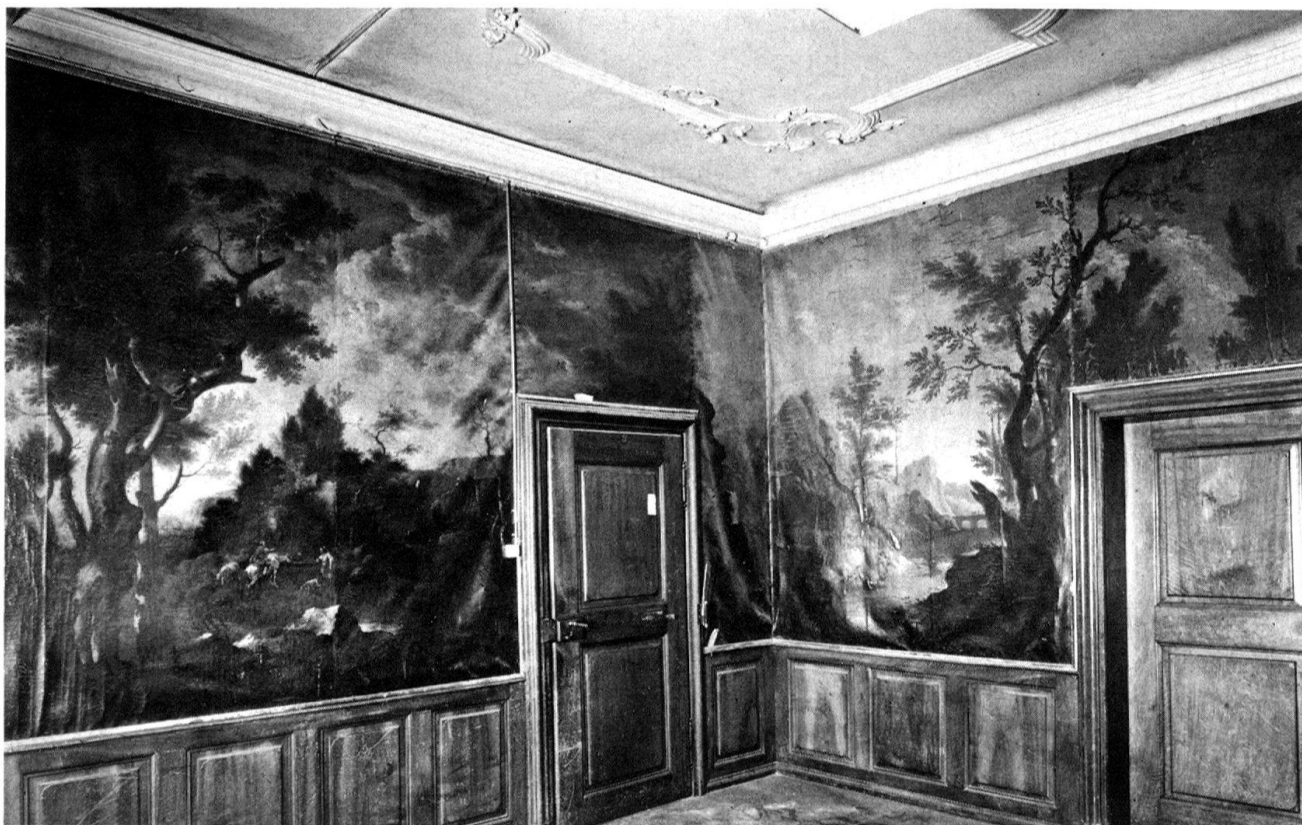
3 «Sonnenhof», Zürich.  
Daniel Düringer, um 1760,  
Öl auf Leinwand, gesamte  
abgebildete Bespan-  
nungsfläche ca.  
248:750 cm (Foto vor der  
Restaurierung).  
Bis zum 1980 vorgenom-  
menen Ausbau der  
Wandbespannungen wa-  
ren diese noch nie einer  
Restaurierung unterzo-  
gen worden.

1. Der Charakter der Leinwandbespannung muss erhalten oder, wenn er durch Verklebung zerstört worden ist, wiederhergestellt werden.
2. Die Leinwand soll sich ständig unter einer leichten Spannung befinden, so dass sie sich dehnen und zusammenziehen kann, ohne locker bzw. überspannt zu werden.
3. Gebäudebewegungen dürfen sich nicht direkt auf die Bespannung übertragen können (vgl. Wellen bei Abb.3).
4. Das Durchstossen der Bilder mit harten Gegenständen von vorne soll verhindert werden.

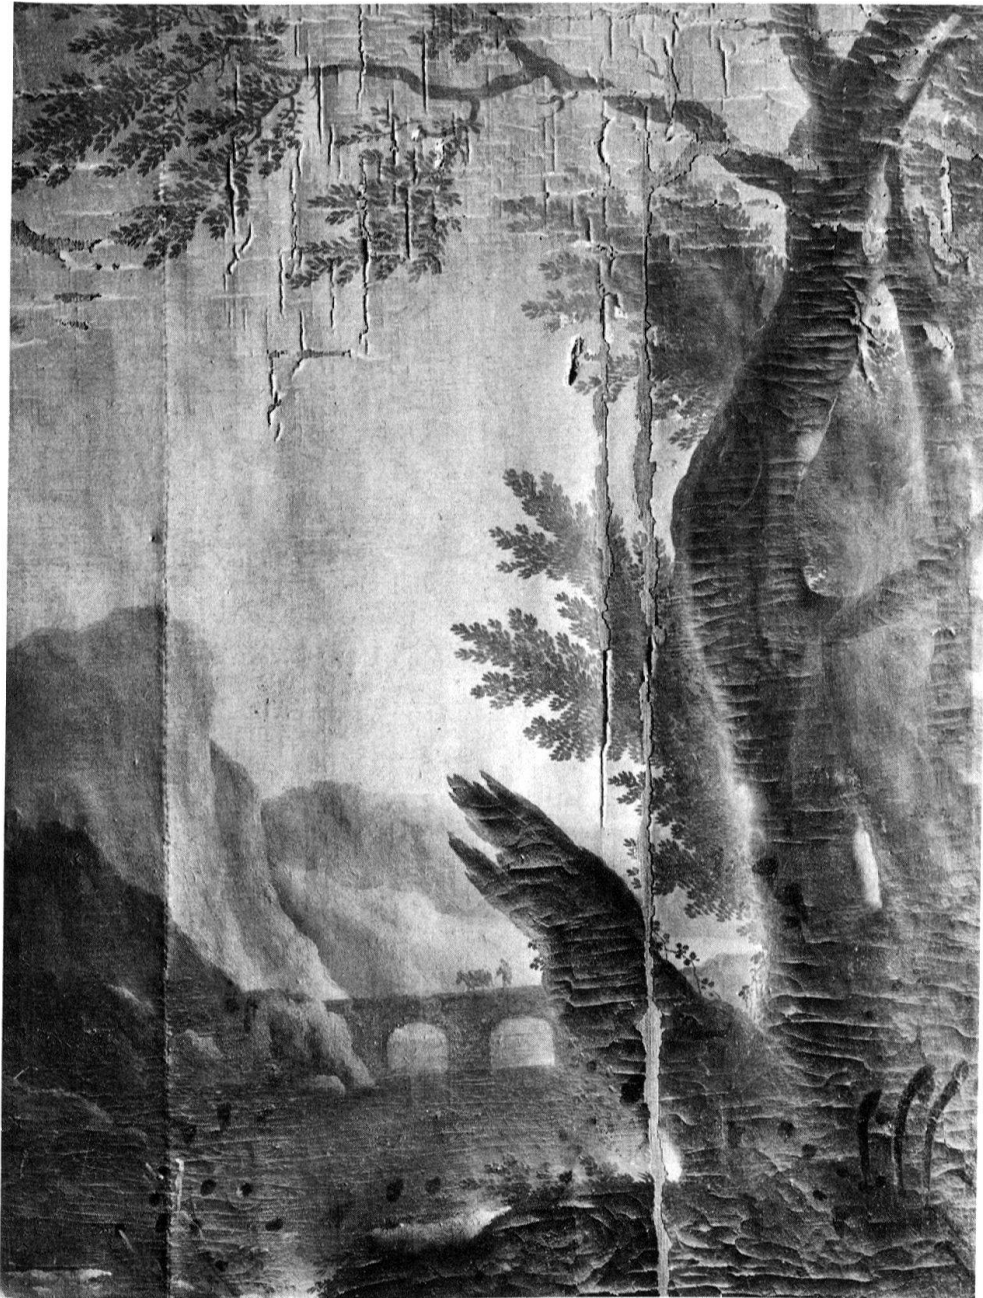
4 «Sonnenhof», Zürich (vgl. Abb. 3), Detail vor der Restaurierung. Vertikale Streifen aufstehender und teilweise ausgebrochener Farbe (Feuchtigkeitsschäden) sowie starke Schüsselbildung, insbesondere in den dunkeln Partien.

rungsvorgänge wie das Zusammenziehen der Malschicht durch Austrocknen der Bindemittel sowie mechanische Schäden durch Erschütterungen und «Flattern». Die Folgen sind vermehrt aufstehende Farbe und Schüsselbildung bis hin zum Abblättern.

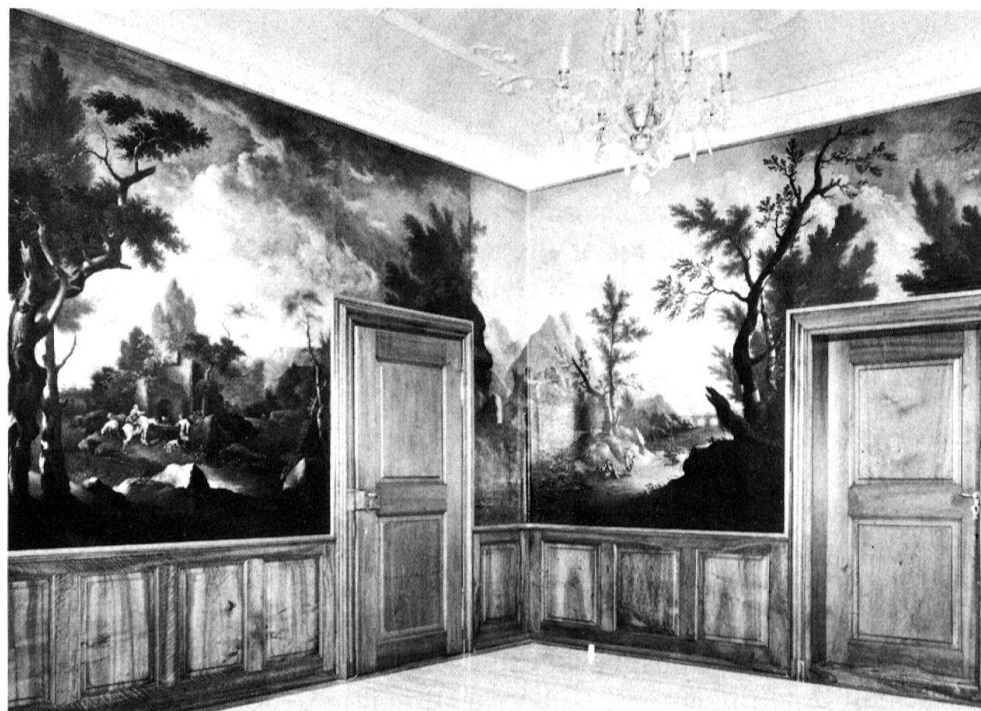
5 «Sonnenhof», Zürich [wie Abb.3, jedoch Foto nach der Restaurierung]. Die Bespannungen wurden auf dünne handelsübliche Keilrahmen gespannt (Spannsystem D).

Der Holz-Spannrahmen ist wegen seines geringen Gewichts und der Anpassungsfähigkeit an Unebenheiten der Wand einfach zu verarbeiten. Er eignet sich auch für grossformatige Bespannungen mit Eckkonstruktionen (vgl. Abb. 5), nicht jedoch für bogenförmige Bildabschlüsse.

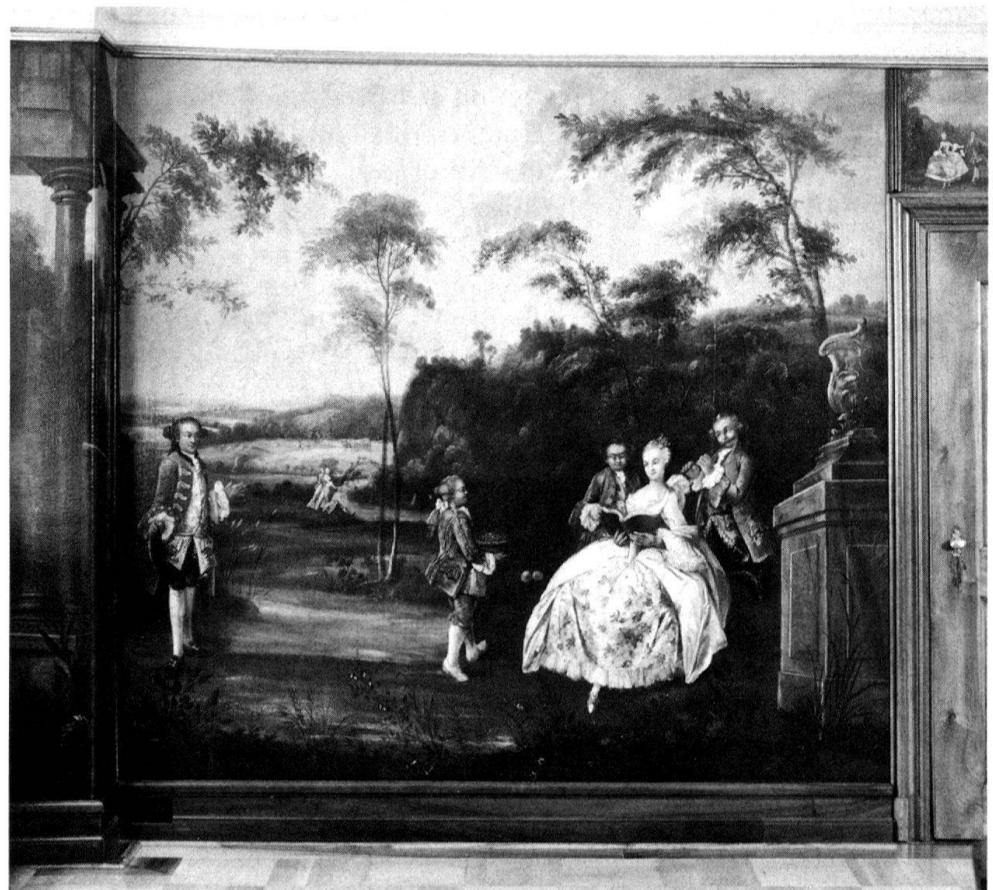
7 «Haus zum goldenen Sternen», Zürich (vgl. Abb. 2).  
Bespannung an der Nordost-Wand mit Verbindungstüre. Komplizierte Doppelecken-Konstruktion (Zimmerecke, Fensterische). Die Bilder sind undoubliert auf Aluminium-Spannrahmen montiert (Spannsystem A).

Dieser Spannrahmen besteht aus steifen, hohlen Aluprofilen, an deren Aussenseiten zwecks Befestigung der Leinwand ein Holzprofil eingeschoben wird (Dicke inkl. Holzprofil: 20 mm). Die Rahmenteile sind in den Gehrungen durch Eckwinkel lose verbunden. Die elastische Spannung entsteht durch Spreizen der Ecken mittels schraubbarer Federn an den Eckwinkeln. Diese Federn sorgen dafür, dass sich die bemalte Leinwand dehnen oder zusammenziehen kann und dabei konstant leicht gespannt bleibt. An der Innenseite der Aluprofile ermöglicht eine Öffnung das Einführen einer 6 mm dicken Sperrholzplatte, welche das Bild gegen mechanische Stösse von vorne sichert. Der Aluminium-Spannrahmen eignet sich besonders für grossformatige, schwere Leinwände, komplizierte Eckkonstruktionen (vgl. Abb. 7) und bogenförmige Bildabschlüsse (vgl. Abb. 1).
