# Die Restauration des Seehofs in Küsnacht

Autor(en): **Schollenberger, Heinrich R.**

Zeitschrift: **Schweizer Ingenieur und Architekt**

Band (Jahr): **97 (1979)**

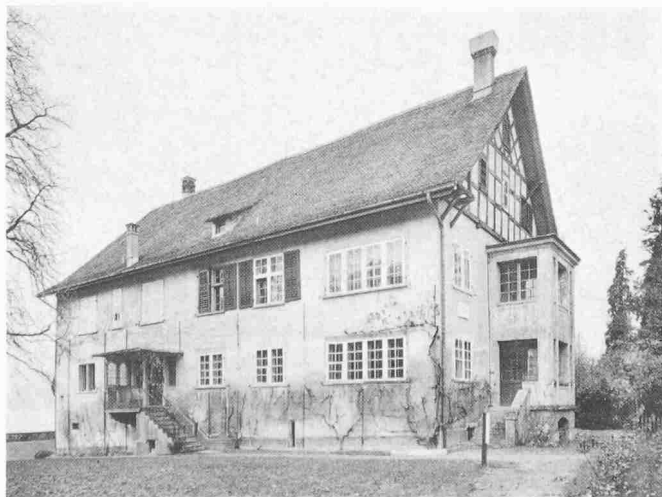
Südost-Ansicht vor der Restaurierung

Vor der Restaurierung zeigte sich der Seehof nur schamhaft, war zum grossen Teil von Efeu umrankt, und die späteren baulichen Verbesserungen förderten keineswegs sein Aussehen. Vor allem der bergseitige klassizistische Anbau (um 1920) als Nachfolger der zweistöckigen Gusseisenveranda von 1904

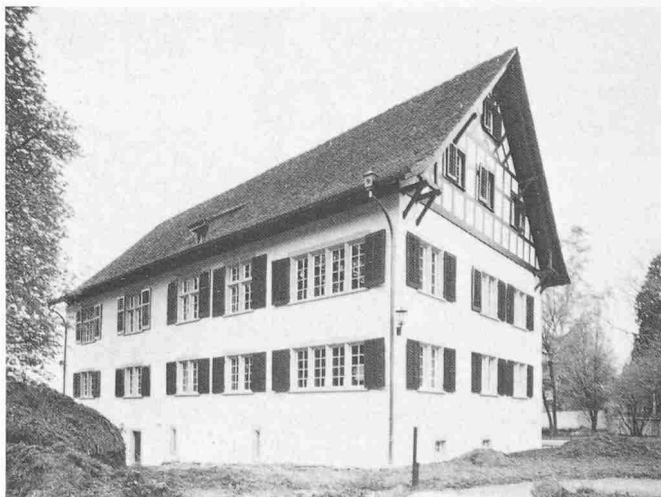
Nach der Restaurierung

Heute steht der Seehof wieder in alter Pracht da, den gefundenen Putzresten entsprechend in lichtem Rosa. Das Leben ist wieder eingezogen, eine neue Lehranstalt dient der Öffentlichkeit, und die Gemeinde hat ihren geselligen Treffpunkt.

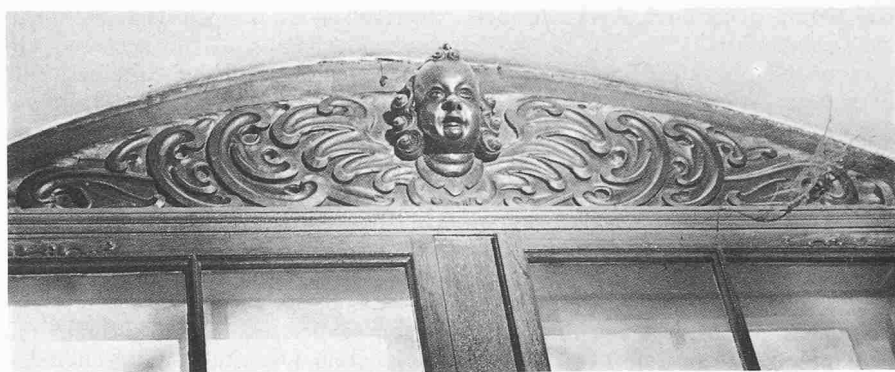
Geschnitzte Fenstersturzverzierung mit Engelsköpfchen

Eckzimmer wiesen ein kleiner Raum und das Podest der später eingebauten, querliegenden Treppe eine durchgehende, unveränderte Stuckdecke auf, die uns wieder einmal die alte Einteilung zeigte. Über dem Fenster waren, wie an den anderen drei Fenstern des ehemaligen Festsaales (Längsfassaden), im Stichbogen geschnitzte Engelsköpfchen angebracht, die auch heute wieder den
