Die interstaatlichen Brücken zwischen New York und New Jersey

Die interstaatlichen Brücken zwischen New York und New Jersey.

VOM BAU DER
HUDSON-BRÜCKE
BEI NEW YORK

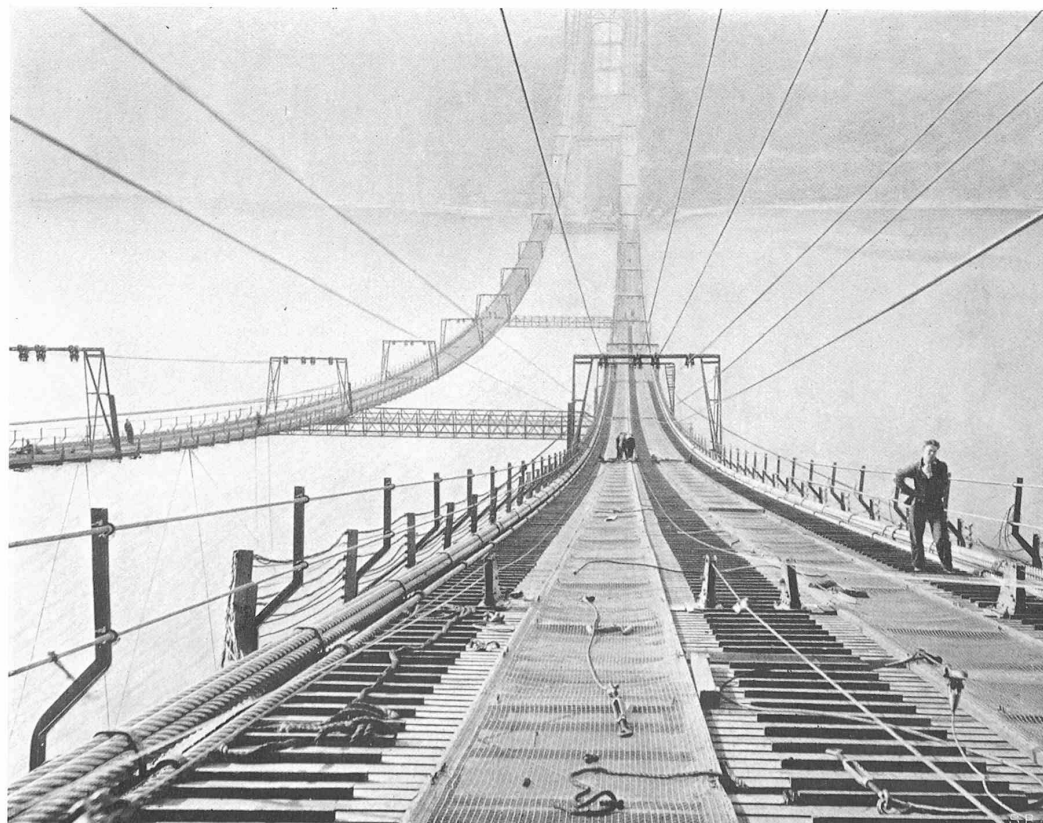
Abb. 22 (unten).
DIE FERTIGEN HILFSBRÜCKEN
MIT DEM ERSTEN DRAHT DER
BRÜCKENKABEL
21. OKTOBER 1929
