# Münsingen, Reformierte Kirche

Eine «Blitzaufnahme» beleuchtet 2000 Jahre Geschichte

CHRISTIANE KISSLING, VOLKER HERRMANN UND REGULA GLATZ

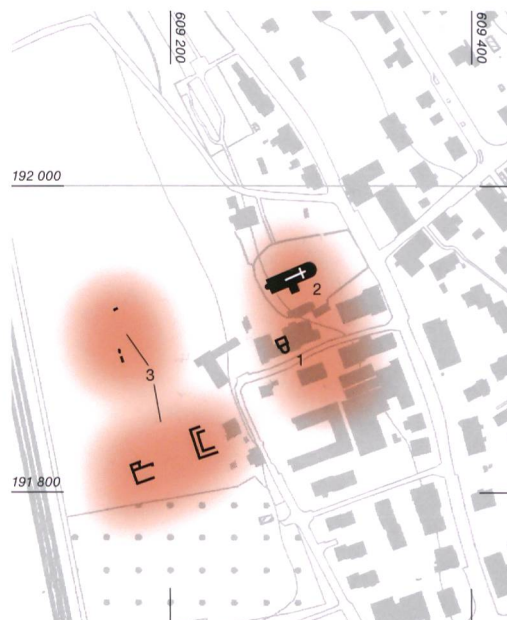
Abb. 3: Münsingen, Kirche. Übersichtsplan der bisher gefundenen Strukturen der römischen Villa im heutigen Kirchenbezirk. 1 Das 1941 freigelegte Badegebäude; 2 Bereich des angenommenen Herrenhauses des Gutshofes, Sondierungen 2000-2001; 3 weitere römische, nicht näher interpretierbare Befunde, diverse Grabungen ab 1988. M. 1:5000.

Die Besiedlung begann im Umfeld der heutigen Kirche vor fast zweitausend Jahren, als hier ein römisches Gutshof errichtet wurde (Abb. 2, Phase I, grün). Seit 1941 kamen rund um die Kirche wiederholt römische Überreste zum Vorschein, darunter eine Badeanlage aus dem 2. nachchristlichen Jahrhundert (Abb. 3.1). Das Hauptgebäude des Gutshofs wird im Bereich des Kirchenschiffs vermutet (Abb. 3.2).

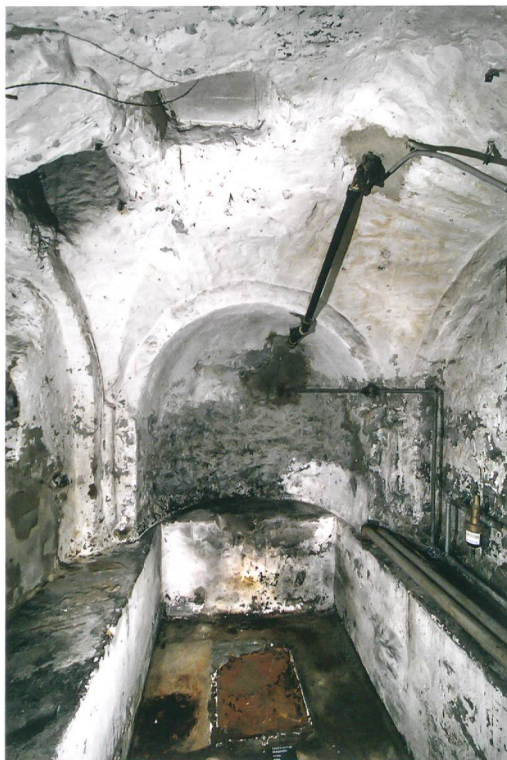
Abb. 4: Münsingen, Kirche. Die romanische Krypta im Untergeschoss des südlichen Annexes unter dem gotischen Turm. Blick nach Osten.

Kirchenbauten des Thunerseegebietes, die als dreischiffige Basiliken errichtet wurden. Dem vor- bis frühromanischen Kirchenbau ist die heutige Krypta unter dem Turm zuzuordnen – eine zeitgemässe Erneuerung des spätantiken Kultgebäudes als zweigeschossige Seitenkapelle oder als Kryptenraum unter einem Querhausarm? Das Erscheinungsbild spricht für eine Entstehung in vor- oder frühromanischer Zeit, im 11. oder frühen 12. Jahrhundert (Abb. 4). Der etwa 3 × 3 m grosse Raum zeigt ein von vier halbrunden Pfeilern getragenes Kreuzgewölbe mit scharfen Graten und eine kräftig herausgearbeitete Apsis im Osten. Dort ist ein Altar anzunehmen. Damals bestand vielleicht noch ein Zugang vom Südannex beziehungsweise vom Querhaus der Kirche. Heute ist der Raum nur noch über eine Treppe von aussen erschlossen.

Der postulierte nördliche Annex der Vorgängerkirche wurde damals aufgegeben. An der Stelle des südlichen Annexes beziehungsweise des südlichen Querhausarmes entstand um 1400 der Glockenturm, wobei der Kryptenraum erhalten blieb. Der Turm war westlich der Chorschranke über eine Türe in der Südwand erschlossen. Vielleicht war damals auch die Krypta noch vom Schiff aus über eine Treppe zugänglich.

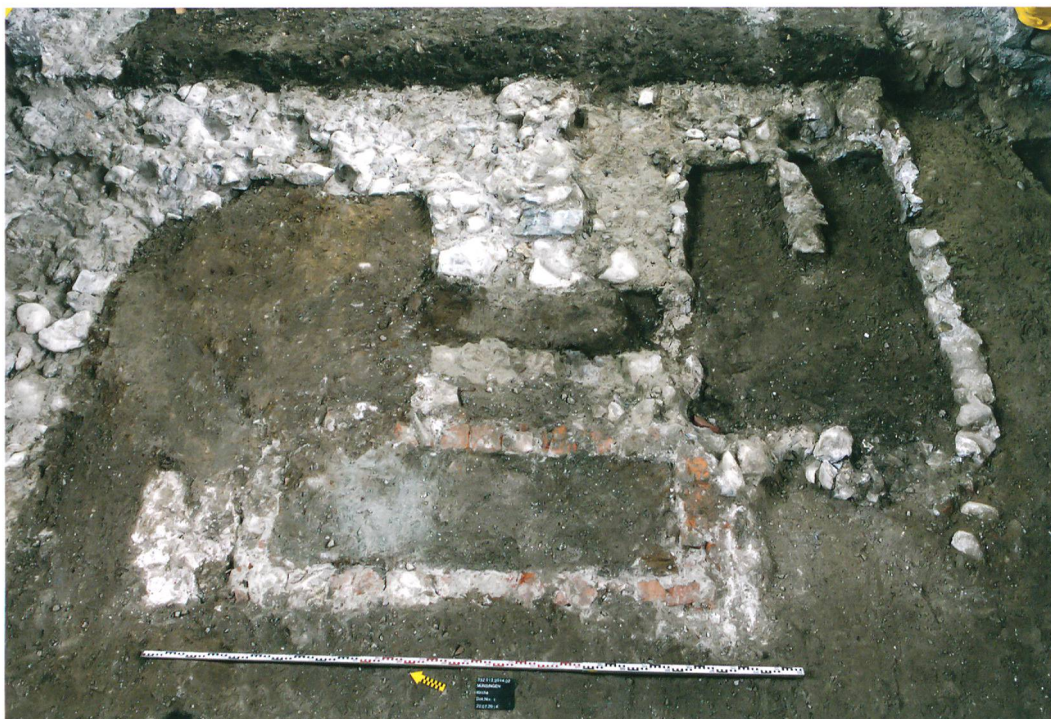
Abb. 5: Münsingen, Kirche. Grabgruben schneiden den Rechteckchor der frühromanischen Kirche. Blick nach Osten.

wurde als neuer Vorchor des Sanktuariums beibehalten. Grabgrüften und -gruben schneiden die Mauer des Rechteckchores (Abb. 5). Einige Mauerstümpfe deuten an seinem westlichen Ende auf Chorschranken oder einen Lettner hin. Westlich davon waren zwei Seitenaltäre angefügt. Der Chorbereich war zusätzlich durch ein höheres Bodenniveau gegenüber dem Kirchenschiff hervorgehoben.

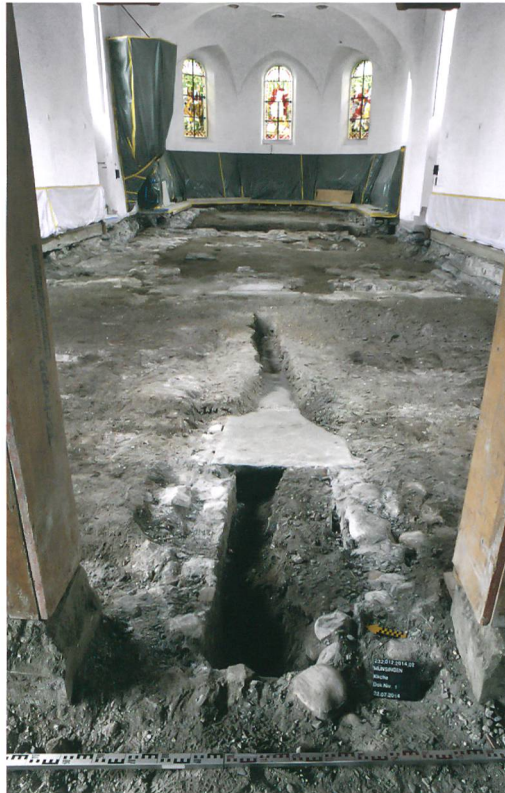
Abb. 6: Münsingen, Kirche. Der Kanal der Warmluftheizung von 1907. Blick nach Osten.

Sandsteinplatten gedeckter Kanal (Abb. 5) eingebaut, in dem warme Luft in die Kirche strömen konnte. Die zugehörige Kohleheizung befand sich in der ehemaligen Krypta, deren Boden zu diesem Zweck abgetieft wurde. Wichtige Veränderungen betrafen die Deckengestaltung. Im Schiff wurde das hölzerne Tonnengewölbe eingezogen. Im Chor, der eine blaue Farbfassung und reiche Ornamentmalerei erhielt, entstand das heutige Kreuzgewölbe.
