Brandversuche an Modulhotels aus Holz

Autor(en): **Fontana, Mario / Maag, Trond**

Zeitschrift: **Schweizer Ingenieur und Architekt**

Band (Jahr): **118 (2000)**

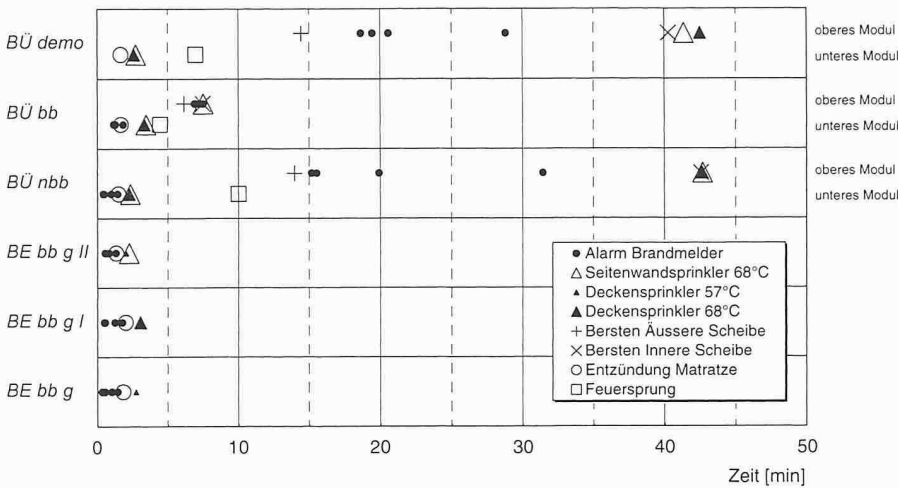
Graphische Zusammenfassung des Versuchsablaufs

Bei den Versuchen zur Brandentwicklung konnte die Sprinkleranlage den Brand innerhalb kürzester Zeit kontrollieren, obwohl die Zündung der Schaumstoffmatratze von unten erfolgte. Bild 4 zeigt, dass bei allen Versuchen die Sprinkleranlage innert zwei bis dreieinhalb Minuten nach der Zündung auslöste. Dabei spielte es keine Rolle, ob eine Decken- oder Wandsprinkleranlage verwendet wurde; die Unterschiede von einigen Sekunden zwischen den Auslösezeiten sind unbedeutend. Die Versuche haben auch gezeigt, dass die Lüftungsbedingungen das Ansprechverhalten der Sprinkler nicht wesentlich beeinflussten.

Die Brandmeldeanlage entdeckte die Brände innerhalb von zwei Minuten mit allen Parametersätzen, d.h. noch etwas rascher als die Sprinkleranlage (Bild 4), und konnte selbst einen erst schwelenden Brand schnell erkennen.
