# Sicherheit, Effizienz und Ökologie: Wiederaufbau der Dämme an der Reussmündung im Kanton Uri

Martin Bosshard, Zürich

# Sicherheit, Effizienz und Ökologie

## Wiederaufbau der Dämme an der Reussmündung im Kanton Uri

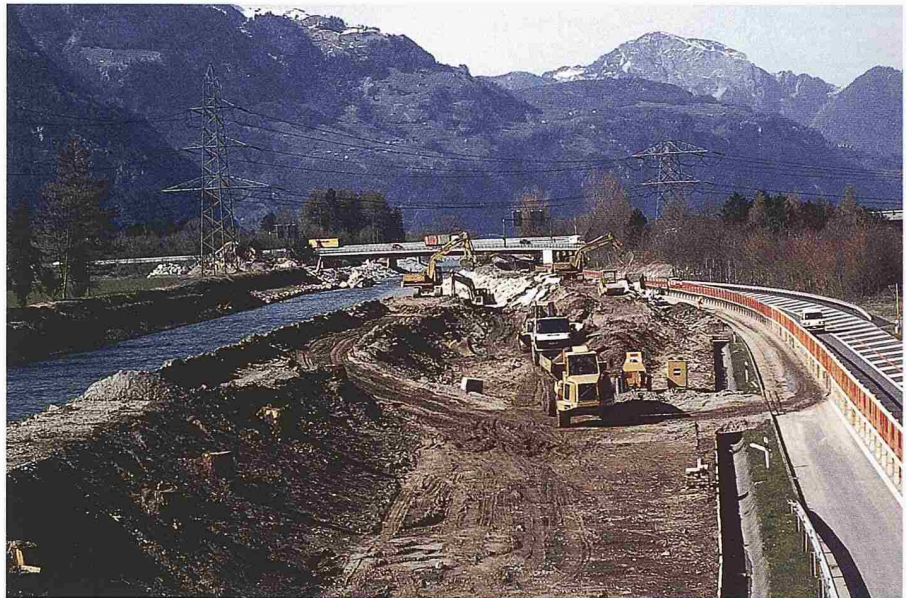
1  
Verschiebung des Reussdammes (Bild: Irène Elber)

Entlang der Autobahn waren einzelne Restflächen vorhanden, die neu dem Flussraum zugeteilt wurden. Auf einer Länge von 500 m macht die Reuss heute einen Bogen mit bis zu 15 m Ablenkung von der Geraden. Zudem konnte durch geringfügige Abstriche beim Kulturland Raum gefunden werden, der den auf 1:3 bis 3:5 abgeflachten Böschungen nun ein leichtes Schlingeln gestattete. Auch wenn es sich

dabei um kleine Korrekturen handelt, so geben sie dem Gerinne doch einen abwechslungsreicheren Charakter und lockern das Erscheinungsbild in verblüffender Weise auf (Bild 1).

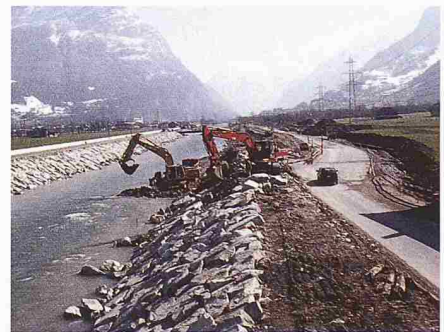
2  
Ersatz des Uferschutzes (Bild: Irène Elber)

Um die Dämme vor dem abfliessen- den Wasser im Gerinne zu schützen, waren auf der ganzen Länge bauliche Massnahmen erforderlich. Die eng ineinander ver- keilten Reussbollen mit Durchmessern von 20 bis 30 cm wichen einem Blocksatz mit Blöcken von 1 bis 4 t Gewicht. In- sgesamt wurden dazu rund 230 000 t Blöcke benötigt (Bild 2).

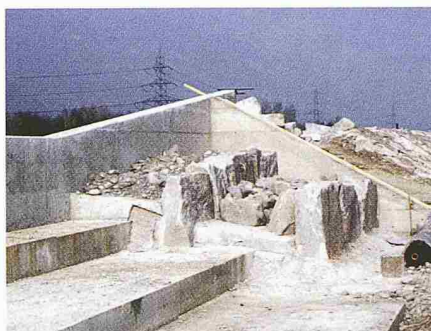
3 Entlastungsanlage Altdorf während des Baus (links)

Für das Abfliessen der geforderte Ka- pazität hätten die Reussdämme massiv er- höht werden müssen, was bei den flachen Uferböschungen erhebliche Kulturland- flächen beansprucht hätte. Die vorhande- ne Autobahnbrücke über die Reuss be- schränkte zudem durch die sehr geringe lichte Höhe die Abflusskapazität. Die Brücke anzuheben, hätte einen Neubau der Zufahrtsrampen über mehrere Hun- dert Meter verlangt. Statt einer Dammer- höhung wurden daher zwei Entlastungs- anlagen, Altdorf und Reussdelta, konzi- piert, die das Reussgerinne ab einer ge- wissen Abflussmenge gezielt und kontrol- liert entlasten (Bild 3).

Bei der Entlastungsanlage Altdorf er- eignet sich eine Überflutung alle 50 Jahre - entsprechend 620 m<sup>3</sup>/s Abfluss. Die An- lage setzt sich aus zwei rund 180 m langen Teilstücken zusammen. Auch diese in ihrer Höhe um rund 1 m reduzierten Dammab- schnitte sind überströmbar ausgebildet und liegen je leicht gegen die Reuss ange- winkelt plaziert. Aufgrund von hydraulischen Modellversuchen an der Versuchs- anstalt für Wasserbau der ETH Zürich wurde erkannt, dass auf diese Weise eine grössere Entlastungsmenge auf einer kür- zeren Strecke erreicht werden kann. Das Wasser, welches hier das Reussgerinne verlässt, ergiesst sich direkt auf die Auto-
