Zeitschrift: **Tec21**

# FÜR EINE NEUE GENERATION

Das Haus Balmermatte in Bürglen UR stammt aus dem frühen 17. Jahrhundert. Die Architektur mit den grossen hohen Räumen erfüllt auch heutige Wohnansprüche. Die Altdorfer Architektin Margrit Baumann baute das denkmalgeschützte Bürger-Bauernhaus 2007 zum modernen Zweifamilienhaus um.

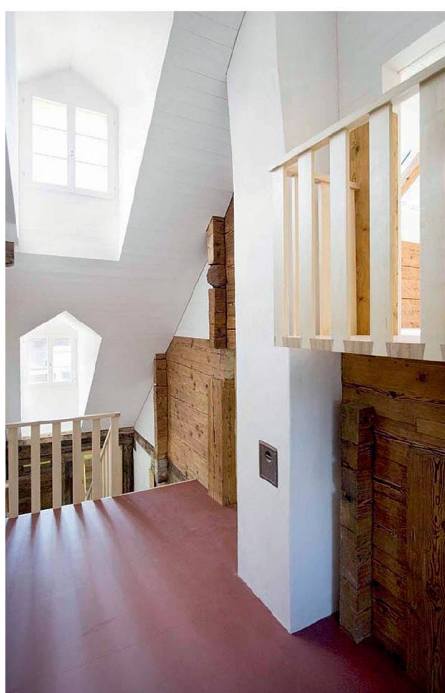
03

**03 Korridor im 1. OG.** Der Boden ist mit Lino-  
leum belegt, die Treppen sind als massive  
Schwalbenschwanzkonstruktion ausgeführt  
(Alle Innenraumfotos: André Hergert)

Vom 1. Obergeschoss gelangt man über die Treppe in den grosszügigen zweigeschossigen Korridor im 2. Obergeschoss, der durch zwei Lukarnen erhellt wird (Abb. 3). Die obere Lukarne entstand im Zuge der Umbauarbeiten, es gab aber Hinweise darauf, dass an dieser Stelle schon früher eine Öffnung existierte. Der Korridor wirkt als Verteiler für Bad, Arbeits- und Schlafzimmer. Eine weitere Treppe führt in ein zweites Wohnzimmer direkt unter dem Dach. Diese Stube wird durch eine fast raumlange Verglasung im Dach erhellt, die analog zu den Sparrenabständen eingepasst ist und neben Licht und Luft auch Aussicht auf die spektakuläre Bergwelt bietet. Die Ausbauarbeiten umfassten neben Restauration und Reinigung der Holzoberflächen auch bauphysikalische Massnahmen: Alle Räume der Stöckli-Wohnung erhielten hinter der Täferung eine Innenisolierung aus feuchtigkeitsabsorbierender Schafwolle.

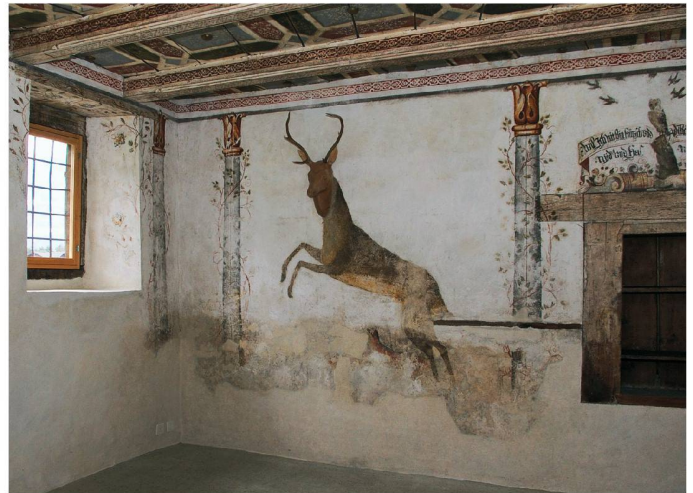
11 Tiefparterre: Trinkstube mit Malereien, die dank der konstanten Temperatur durch die Bodenheizung geschützt werden (Foto: Karin Hergen)

Zustand. Zunächst wurde daher der Kalkboden ersetzt, der neben den Beschädigungen auch einen Niveauunterschied von bis zu 12 cm aufwies. Neben einer Isolierung aus Glassplittern konnten so auch die neuen Elektroleitungen sowie eine Bodenheizung eingebracht werden. Anschliessend folgte die Reinigung und Fixierung der dekorativen Kalkseccomalerei an Decke und Wänden. Während der weisse Untergrund der Holzkassetendecke mit Schablonenmalerei in Blau und Rot verziert ist, schmückten das Familienwappen der von Roll, verschiedene Tier- und Pflanzenmotive sowie eine Säulenanlage, die sich interessanterweise nicht an den Proportionen der Decke orientiert, die weiss gekalkten Wände. Eine Besonderheit sind die beiden Tiermotive an Ost- und Westwand: Sie zeigen zwei springende Steinhirsche (Abb. 11). Im Kopfbereich waren beide Malereien so stark beschädigt, dass sich Architektin und Denkmalpflege für einen abstrahierten, dreidimensionalen Ersatz aus Holz entschieden. Da diese Art heute in der Gegend ausgestorben ist, wurden entsprechende Geweihe aus dem Muotathal beschafft. Neben diesen neuen Elementen wurden die bestehenden Fenster mit einfachen Isolierglasfenstern ohne Dichtungen ersetzt, Letzteres, damit sich darin kein Kondenswasser bilden kann. Heute ist die Trinkstube öffentlich zugänglich und kann für Anlässe gemietet werden. Die Eigentümer, die auch das Brennrecht besitzen, präsentieren hier ihre Produkte und führen so die Tradition der Trinkstube weiter.
