Zeitschrift: **Schweizerische Bauzeitung**

Band (Jahr): **96 (1978)**

Ouvrages remarquables autres que ponts et bâtiments

par Jean-Pierre Delisle, Lausanne

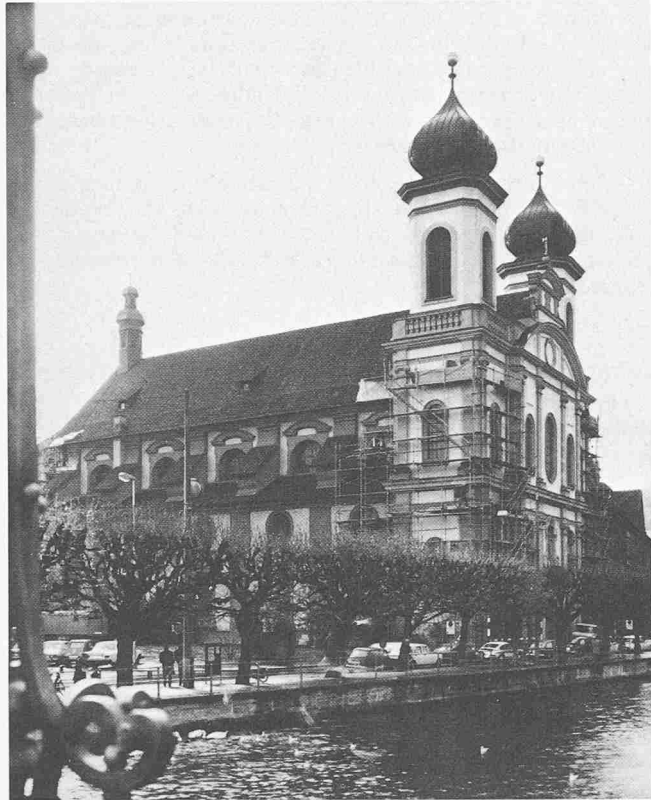
Fig. 1. Vue de l'église. L'échafaudage de la tour sert à la préparation des niches et à la mise en tension des câbles
View of the church. The scaffolding is used to prepare the niches and to stress the cables

Les tours de l'église des Jésuites de Lucerne (fig. 1) ont été construites en 1893, 230 ans après la construction de l'église proprement dite, sans que les fondations existant alors aient été renforcées. Le sol est constitué sur une profondeur de 20 mètres par des dépôts lacustres limoneux et argileux. Des tassements différentiels de 20 à 30 cm entre le chœur de l'église et les tours sont apparus. En 1966, les tours présentaient un *faux aplomb de 124 mm* et des *fissures s'étaient développées transversalement dans la voûte de l'église*. Des mesures de longue durée montrèrent que l'église continuait à s'allonger au sommet de la voûte à raison de 1,5 mm par année.

The towers of the Jesuit church in Lucerne (figure 1) were built in 1893, 230 years after the construction of the church itself, without the then existing foundations being strengthened. The subsoil consists, to a depth of 20 metres, of silt and clay lake deposits. Differential subsidences of 20 to 30 cm occurred between the choir of the church and the towers. In 1966 the towers were 124 mm out of plumb and transversal cracks had developed in the roof of the church. Long term measurements showed that the church was continuing to lengthen, at the top of the arch of the roof, by 1.5 mm a year.

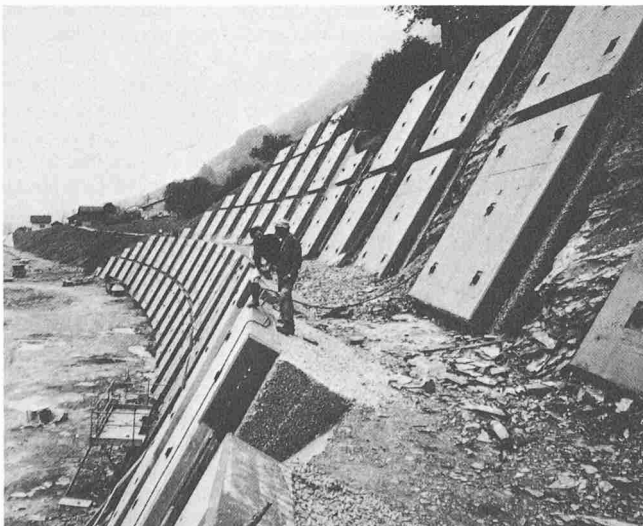
Fig. 18. Détail du Lot Bachmattli
Detail of the Bachmattli lot

et en ne poursuivant les excavations que lorsque les tirants de la rangée d'éléments immédiatement supérieurs étaient tendus. Le déroulement des travaux était le suivant (fig. 18 et 19):

- Excavation à la main à l'emplacement de l'élément.
- Bétonnage sur place dans des coffrages verticaux des éléments de plaques en béton armé (de 5,00 × 5,00 m ou

5,00 × 6,50 m selon les lots) avec trompettes et niches pour les tirants.

- Basculement des éléments contre le talus.
- Remplissage de l'espace entre le sol et l'élément avec du béton caverneux filtrant, l'élément en béton armé jouant le rôle de coffrage.
