## Restaurierung der Pfarreihäuser in Sorengo TI

Architekt: Tita Carloni BSA/SIA, Lugano  
Mitarbeiter: Henk Blok und Giuseppe Silvestro  
1968–69  
Photos: Paolo Pedrolì, Mendrisio

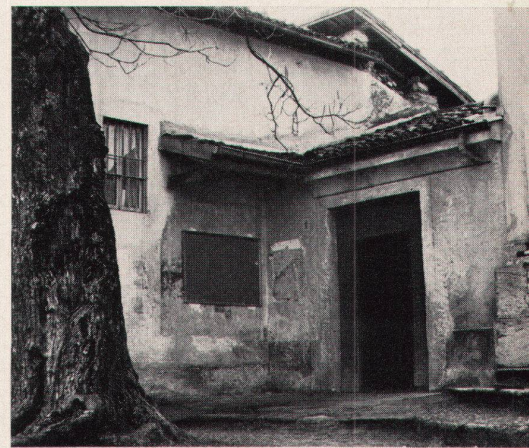
- Erste Periode. Romanische Kirche und Sigristenhaus (12.–16. Jh.)
- Zweite Periode. Kirche und Kloster (16.–17. Jh.)
- Dritte Periode. Kirche und Pfarreihäuser (17.–20. Jh.)

Das erste Ziel wurde durch eine exakte Aufnahme der Gebäude, durch Sondierung, Analyse der schriftlichen Dokumente, Ikonographie und Vergleich der verschiedenen Bauphasen anhand detaillierter Modelle erreicht. Das zweite Ziel wurde durch eine größtmögliche Erhaltung und durch einen unauffälligen Entwurf angestrebt, der die eleganten Raffinessen des zeitgenössischen «Designs» vermeidet und in grammatikalisch korrekter Weise Formen und Materialien des gebräuchlichen Bauens benützt.
