# FÜR EINE NEUE GENERATION

Das Haus Balmermatte in Bürglen UR stammt aus dem frühen 17. Jahrhundert. Die Architektur mit den grossen hohen Räumen erfüllt auch heutige Wohnansprüche. Die Altdorfer Architektin Margrit Baumann baute das denkmalgeschützte Bürger-Bauernhaus 2007 zum modernen Zweifamilienhaus um.

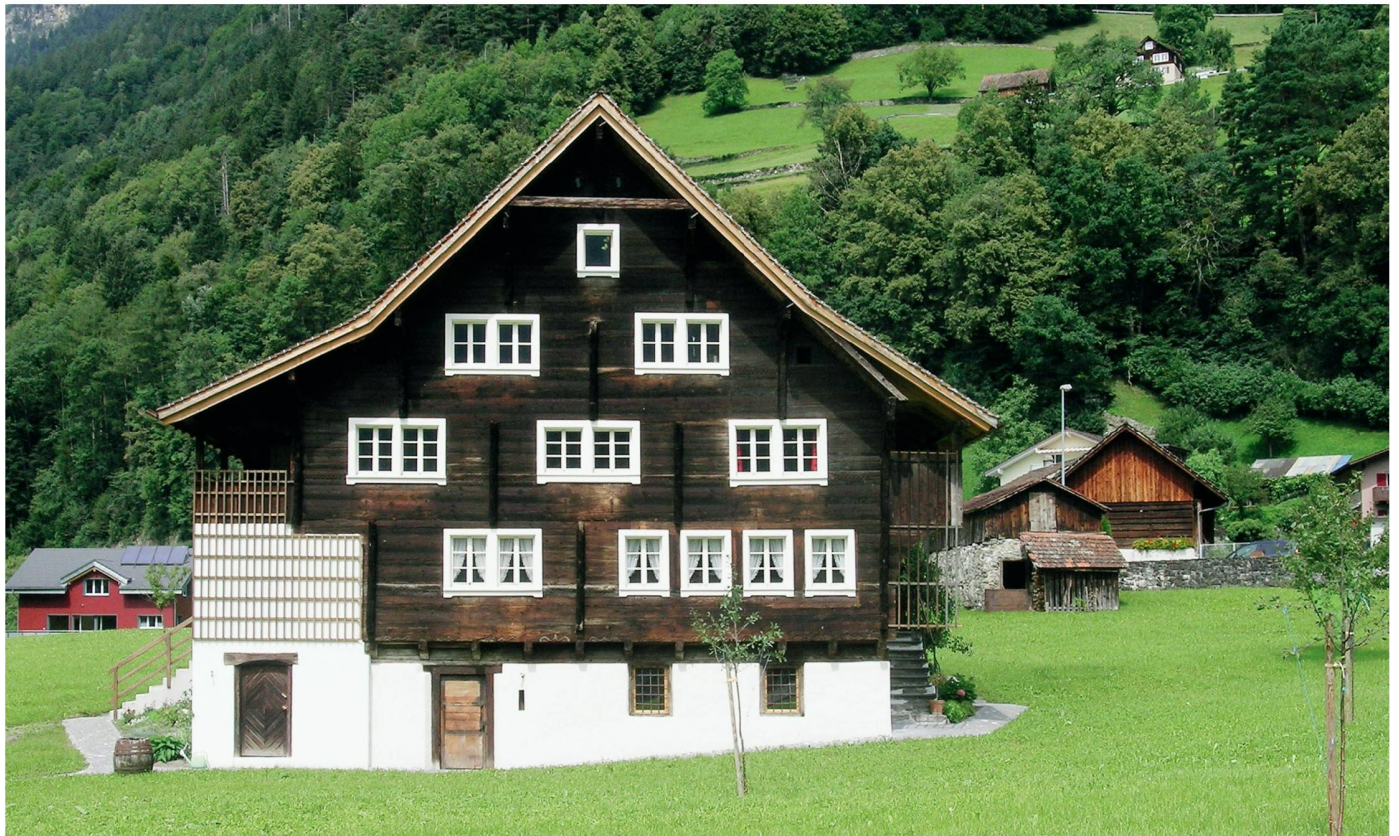
02

**02 Untersuchungen der Denkmalpflege** ergaben, dass die Holzfassade ursprünglich rot gestrichen war – ein weiterer Hinweis auf die Bedeutung des Baus, ebenso wie die doppelte Freitreppe an der Ostseite sowie verschiedene Zierdetails an der Holzfassade. In Bürglen gibt es mit dem Haus Spielmatte noch einen weiteren Vertreter dieses Typs (Foto: Margrit Baumann)

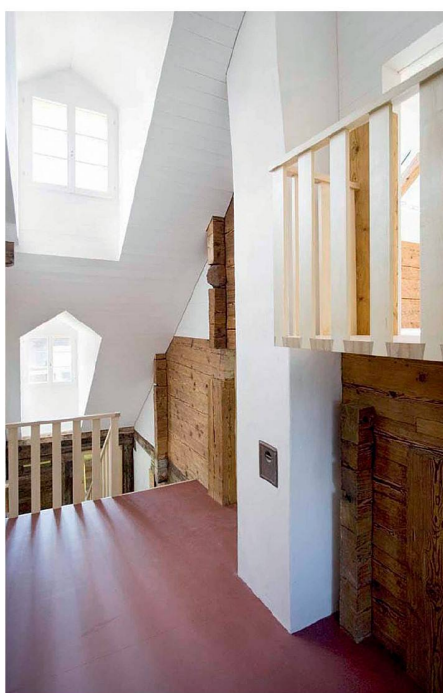
03

**03 Korridor im 1. OG.** Der Boden ist mit Lino-  
leum belegt, die Treppen sind als massive  
Schwalbenschwanzkonstruktion ausgeführt  
(Alle Innenraumfotos: André Herger)

Vom 1. Obergeschoss gelangt man über die Treppe in den grosszügigen zweigeschossigen Korridor im 2. Obergeschoss, der durch zwei Lukarnen erhellt wird (Abb. 3). Die obere Lukarne entstand im Zuge der Umbauarbeiten, es gab aber Hinweise darauf, dass an dieser Stelle schon früher eine Öffnung existierte. Der Korridor wirkt als Verteiler für Bad, Arbeits- und Schlafzimmer. Eine weitere Treppe führt in ein zweites Wohnzimmer direkt unter dem Dach. Diese Stube wird durch eine fast raumlange Verglasung im Dach erhellt, die analog zu den Sparrenabständen eingepasst ist und neben Licht und Luft auch Aussicht auf die spektakuläre Bergwelt bietet. Die Ausbauarbeiten umfassten neben Restauration und Reinigung der Holzoberflächen auch bauphysikalische Massnahmen: Alle Räume der Stöckli-Wohnung erhielten hinter der Täferung eine Innenisolierung aus feuchtigkeitsabsorbierender Schafwolle.
