# Die Restauration des Seehofs in Küsnacht

Zeitschrift: **Schweizer Ingenieur und Architekt**

Von Heinrich R. Schollenberger, Küsnacht

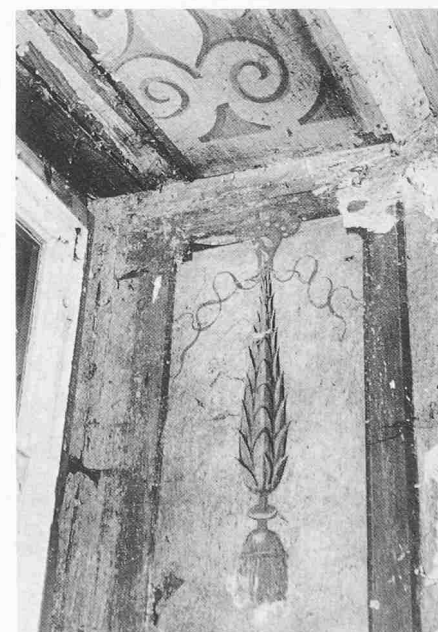
Fachwerzimmer im Hochparterre: Detail Fenster- nische vor der Restaurierung
