# Die Perronhallen: Sanierung und Anpassung der Hallen aus der Jahrhundertwende

Autor(en): **Haas, Franz**

Zeitschrift: **Schweizer Ingenieur und Architekt**

### Sanierung und Anpassung der Hallen aus der Jahrhundertwende

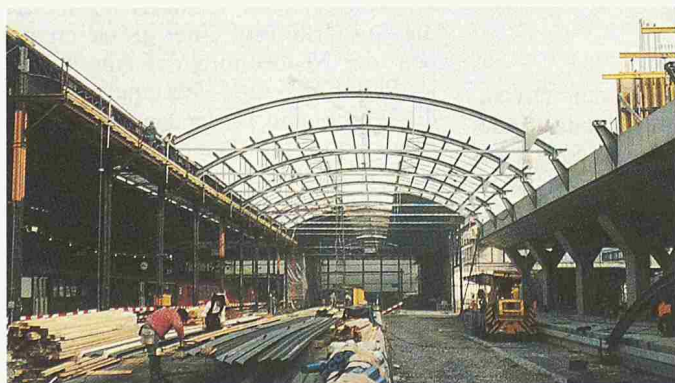
Bild 2. Südliche Verlängerung der Perronhalle VI

- Südliche Verlängerung der Hallen V und VI um 15 bzw. 83 m
- Nördliche Verlängerung der Hallen I bis VI um 7,5 m

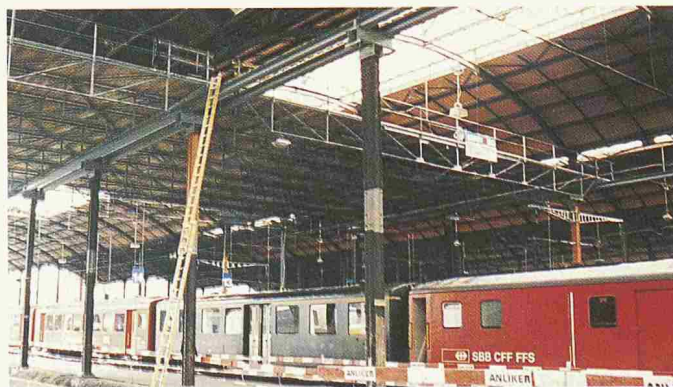
Bild 3. Schutz- und Arbeitsbühne über den Gleisen

zungen für das taktmässige Arbeiten geschaffen werden. Die fahrbaren Arbeits- und Schutzbühnen wurden in nächtlichen Sperrpausen montiert. Über diesem Schutzgerüst konnten alsdann sämtliche Neueindeckungs-, Instandstellungs- und Verstärkungsarbeiten ausgeführt werden. Dabei wurden alte Stäbe mit Hilfskonstruktionen spannungslos gemacht.
