# Eine alte bäuerliche Hausform in der Nordostschweiz

## EINE ALTE BÄUERLICHE HAUSFORM IN DER NORDOSTSCHWEIZ

*Von Max Gschwend*

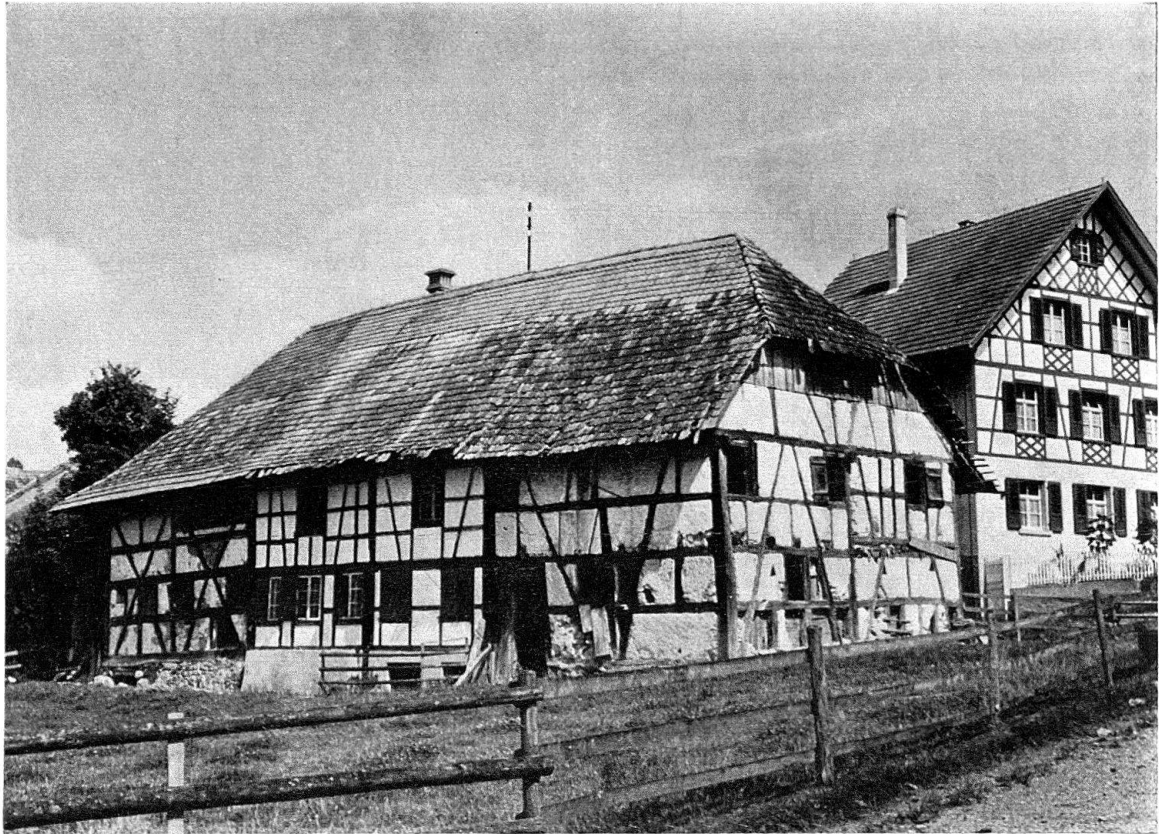
Abb. 1. Vielzweckbau in Fachwerk-Bauweise mit Walmdach, im Wirtschaftsteil rechts sind durchgehende Ständer und Langstreben sichtbar. Ueßlingen TG

Ein Blick auf Abb. 1 zeigt das bemerkenswerte Haus, das vor allem in seiner Dachform aus dem gewohnten Rahmen fällt.

Das vor uns stehende Haus ist ein *Vielzweckbau in Fachwerk-Bauweise* (Abb. 1). Die Ständer stehen auf eichenen Schwellen und gehen durch beide Geschosse durch. Nach der Terminologie der Konstruktionen an deutschen bürgerlichen Fachwerkbauten wäre dies deswegen ein Ständerbau. Im bäuerlichen Hausbau unseres Landes müssen wir aber den Begriff «Ständerbau» auf jene Bauten beschränken, bei denen das hölzerne

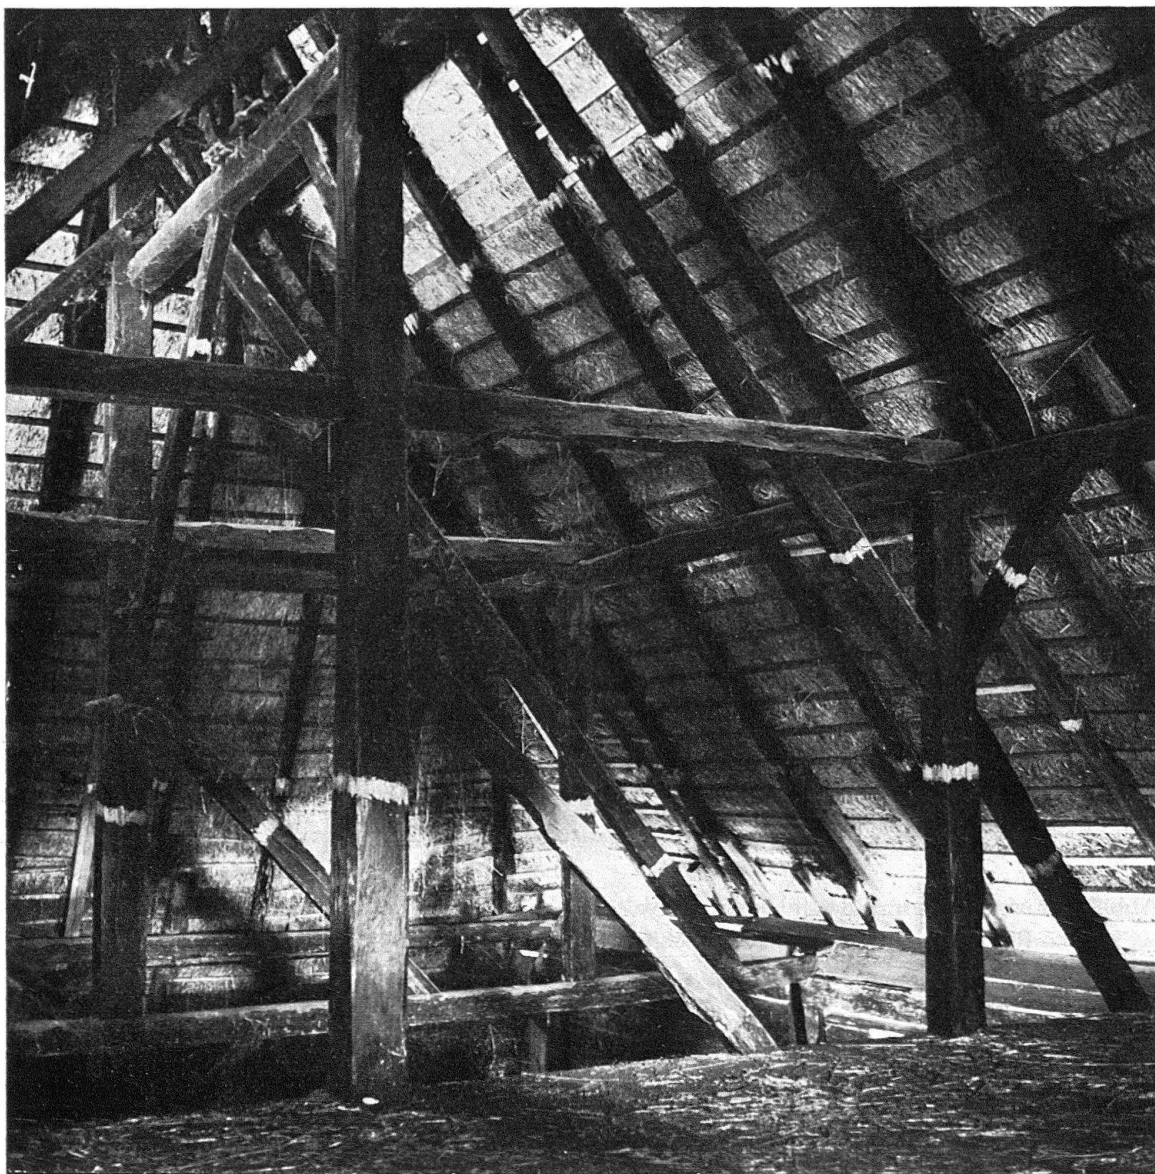
Abb. 3. Dachgerüst eines Mehr-Ständerreihenhauses, das die Vereinigung der Hochstudelemente (Firstständer, Firstpfette, Unterfirst, Windstreben) mit Zwischenständern (Mittelpfette tragend) und Kehlbalken zeigt. Die ursprüngliche Rafenlage, Dachlatten und Strohbelaag sind noch erhalten (Strohdach erneuert). Hüttikon ZH, 1652
