# FÜR EINE NEUE GENERATION

Das Haus Balmermatte in Bürglen UR stammt aus dem frühen 17. Jahrhundert. Die Architektur mit den grossen hohen Räumen erfüllt auch heutige Wohnansprüche. Die Altdorfer Architektin Margrit Baumann baute das denkmalgeschützte Bürger-Bauernhaus 2007 zum modernen Zweifamilienhaus um.

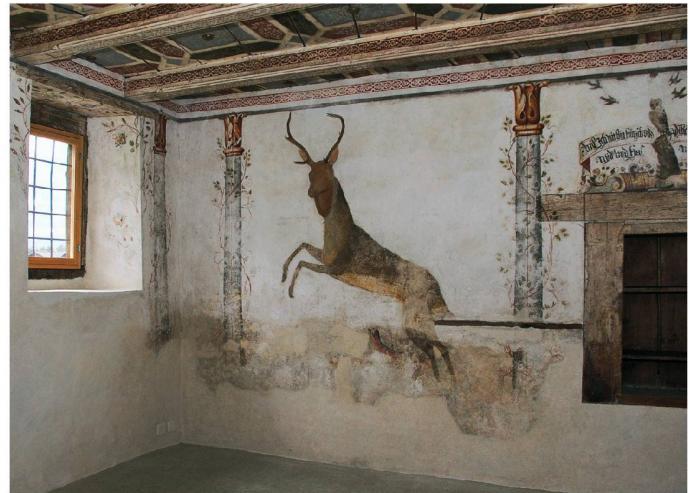
11 Tiefparterre: Trinkstube mit Malereien, die dank der konstanten Temperatur durch die Bodenheizung geschützt werden (Foto: Karin Hergen)

Zustand. Zunächst wurde daher der Kalkboden ersetzt, der neben den Beschädigungen auch einen Niveauunterschied von bis zu 12 cm aufwies. Neben einer Isolierung aus Glassplittern konnten so auch die neuen Elektroleitungen sowie eine Bodenheizung eingebracht werden. Anschliessend folgte die Reinigung und Fixierung der dekorativen Kalkseccomalerei an Decke und Wänden. Während der weisse Untergrund der Holzkassetendecke mit Schablonenmalerei in Blau und Rot verziert ist, schmückten das Familienwappen der von Roll, verschiedene Tier- und Pflanzenmotive sowie eine Säulenanlage, die sich interessanterweise nicht an den Proportionen der Decke orientiert, die weiss gekalkten Wände. Eine Besonderheit sind die beiden Tiermotive an Ost- und Westwand: Sie zeigen zwei springende Steinhirsche (Abb. 11). Im Kopfbereich waren beide Malereien so stark beschädigt, dass sich Architektin und Denkmalpflege für einen abstrahierten, dreidimensionalen Ersatz aus Holz entschieden. Da diese Art heute in der Gegend ausgestorben ist, wurden entsprechende Geweihe aus dem Muotathal beschafft. Neben diesen neuen Elementen wurden die bestehenden Fenster mit einfachen Isolierglasfenstern ohne Dichtungen ersetzt, Letzteres, damit sich darin kein Kondenswasser bilden kann. Heute ist die Trinkstube öffentlich zugänglich und kann für Anlässe gemietet werden. Die Eigentümer, die auch das Brennrecht besitzen, präsentieren hier ihre Produkte und führen so die Tradition der Trinkstube weiter.

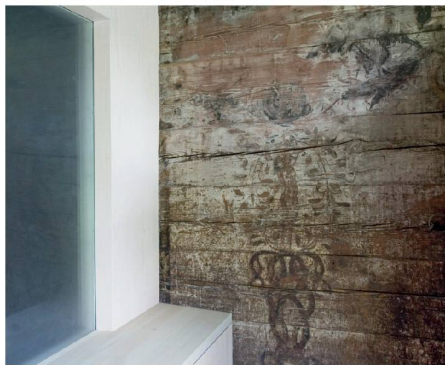
12 Entrée: neue Einbauten und alte Wände
