# Am hängenden Seil

Autor(en): **Bossart, Pirmin**

Zeitschrift: **Tec21**

Heft 46: **Sturzgefahr am Lopper**

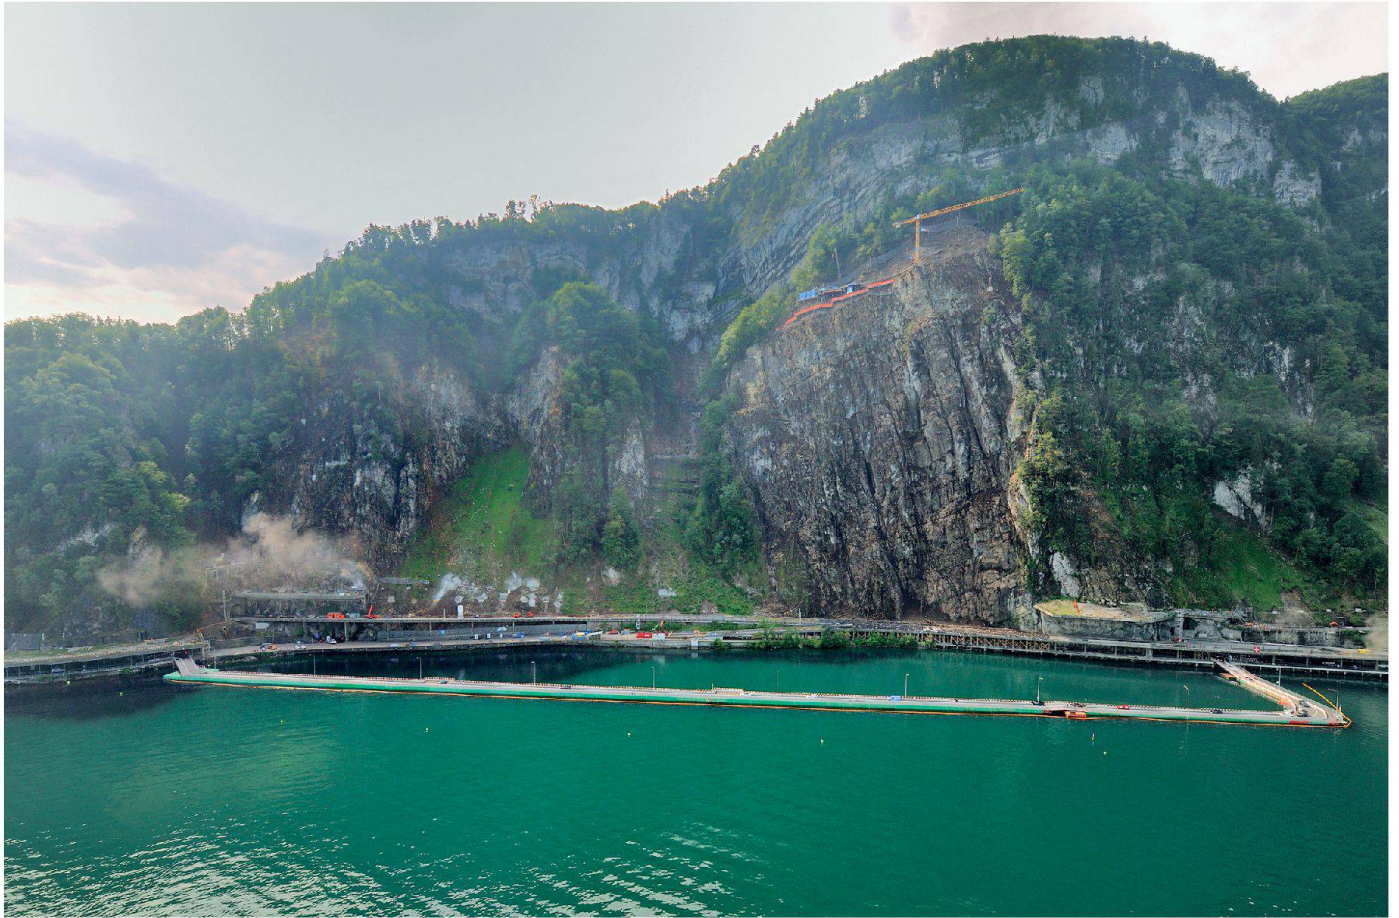
02 Lopperviadukt 2 mit dem Reigeldossen und der Arbeitsplattform in der Bildmitte (Foto: Astra)

Der Reigeldossen ist eine bis 150m breite und 230m hohe Felswand, direkt über dem Lopperviadukt, mit einer Neigung von 70°. Bei einer ersten geologischen Überprüfung nach den Ereignissen vom Oktober 2009 wurden rund ein Dutzend absturzgefährdete Kluftkörper mit einem Volumen von 300 bis 600m³ entdeckt. Wie hoch das Risiko von Stein- und Blockschlag tatsächlich ist und wie locker das Material in der Wand «klebt», wurde erst nach dem Beginn der Arbeiten am Fels klar. Am Reigeldossen dringen die Arbeiter buchstäblich in Neuland vor. Jede lokale Situation kann erst beurteilt werden, wenn die Arbeiter vor Ort das Gestein begutachten können. Eine Ferndiagnose ist kaum möglich und wäre sehr unsicher. Sämtliche «Sanierungsarbeiten» erfolgen ab der eingangs erwähnten Plattform auf der Schratenkalkschicht. Hier lagern Wassertanks, Kompressoren, Armierungseisen, Dieseltanks, Notstromaggregate. In blauen Containern sind Büro, Aufenthalts-, Sanitäts- und Trocknungsräume eingerichtet. Die Versorgung wurde in den ersten Monaten, bis die Materialseilbahn erbaut war, mit Helikoptern sichergestellt.

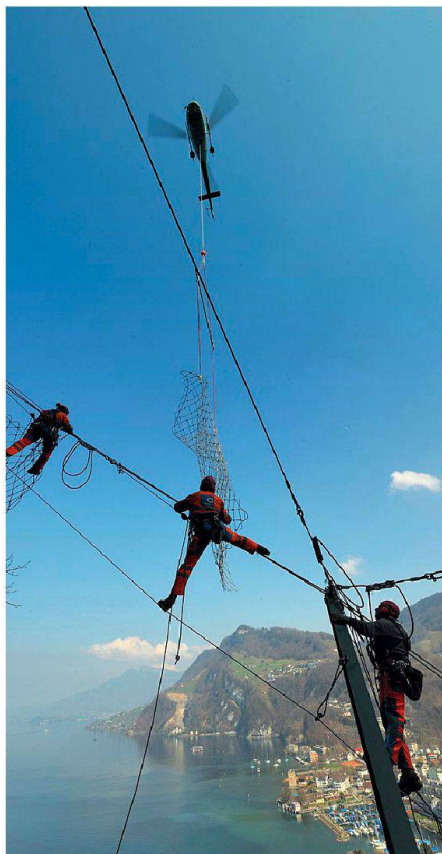
06

**06** Montage von neuen Sicherungsnetzen, die vom Helikopter angeliefert werden. Schwindelfreiheit ist unabdingbar (Foto: Christian Perret)

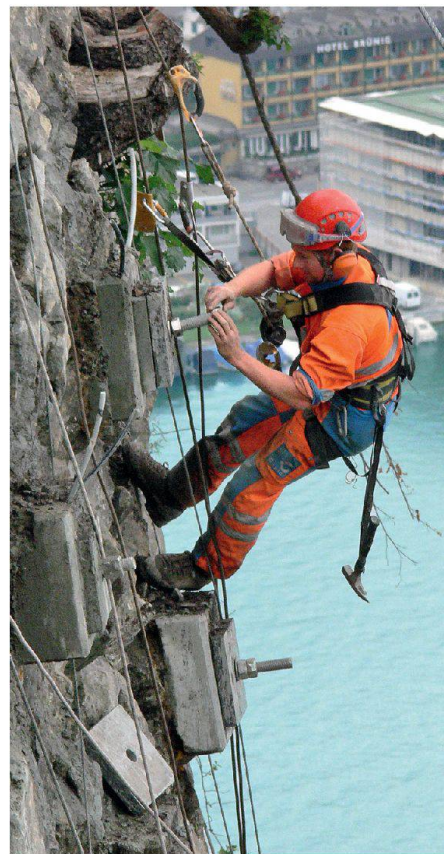
07

**07** Arbeiten an den Ankerköpfen, welche die losen Gesteinsformationen sichern (Foto: Beat Christen)

Eine Felsräumung wird immer von oben begonnen. Dabei arbeiten sich die Ausführenden am Seil Meter für Meter abwärts, beklopfen mit dem Brecheisen den Fels, entfernen lose Steine oder sichern gefährliche Felspartien mit Felsnägeln, Stahlnetzen und Beton. Die Arbeitsschritte sind klar geregelt: Nur Steine, die nicht grösser als  $\frac{1}{8} \text{ m}^3$  sind, dürfen gelöst und den Hang hinunterbefördert werden, um nicht weitere Zerstörungen an den Strassenbauwerken anzurichten. Grössere Steine oder Felspartien, die nicht stabil sind, müssen entsprechend fixiert werden. Bei heiklen Stellen wird zudem immer ein beratender Geologe beigezogen, was aktuell fast täglich notwendig ist.

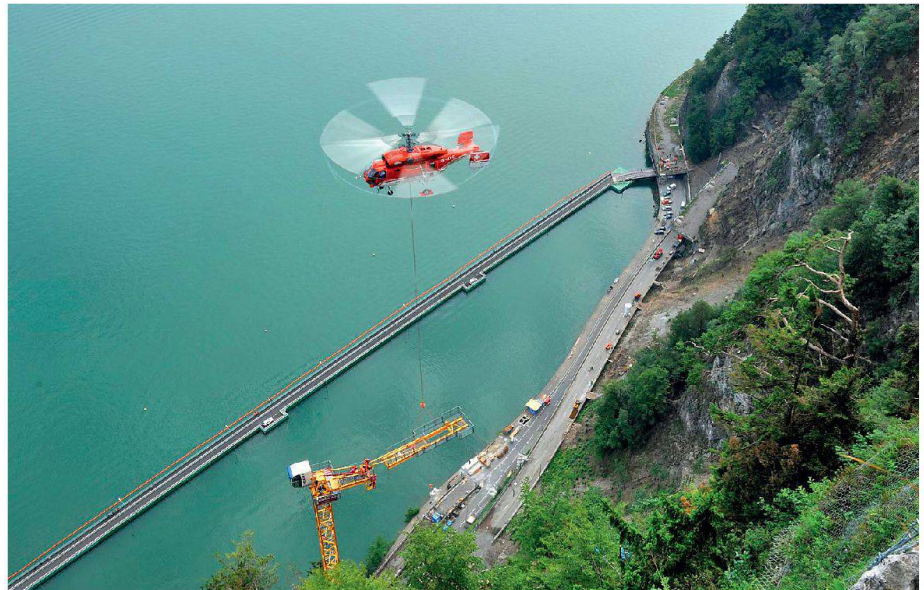
08

**08 Montage des Kranauslegers mit einem Schwerlasthelikopter Kamov KA32 A12**  
(Foto: Christian Perret)

Seit Ende Juli 2010 ist neben der Plattform auch ein grosser Baukran in Betrieb. Er scheint direkt aus dem Felsen zu wachsen, ruht aber auf einem 5 x 5m grossen Fundament. Zur Stabilisierung der Bodenumgebung wurden Stahllanker versetzt, die mehrere Meter in den Untergrund eingebohrt wurden. Extensometer (Sensoren zur Messung von Längenänderung bzw. Dehnung) und Klinometer (Messinstrument zum Messen der Steigung bzw. Winkelmessung im Bauwesen) sorgen dafür, dass jede kleinste Bewegung registriert und dementsprechend Alarm ausgelöst wird. Die Kranelemente wurden mit dem stärksten Helikopter der Schweiz vom Typ Kamov KA32 A12 zum Standort geflogen und an Ort und Stelle zusammengebaut. Mit seiner Ausladung von 60m bringt der Kran Personen und Material an die richtigen Stellen. Generell sind Personentransporte mit Hebemitteln nur in begründeten Einzelfällen möglich. Aufgrund der ausserordentlichen Situation am Reigeldossen haben das Bundesamt für Gesundheit und die Suva den Personentransport mit dem Turmdrehkran als Ausnahmefall taxiert und unter Einhaltung zusätzlicher Auflagen zeitlich befristet bewilligt.
