# Konstruktionsmängel an der Lärmschutzwand an der N1 bei Wülflingen (Winterthur)

Zeitschrift: **Schweizer Ingenieur und Architekt**

Band (Jahr): **98 (1980)**

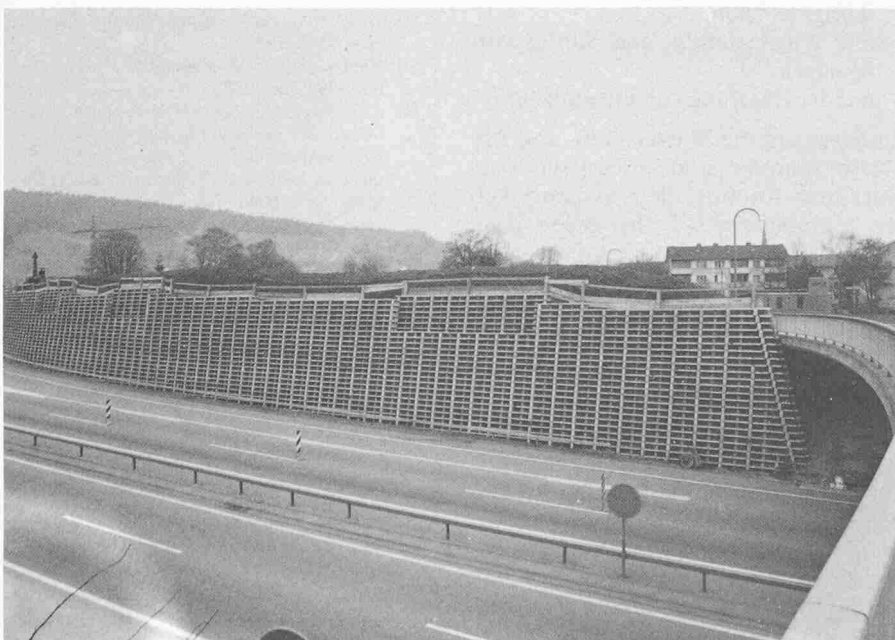
Bild 1. Alte Lärmschutzwand Wülflingen, erstellt Herbst 1978 vor Abbruch der Mauer

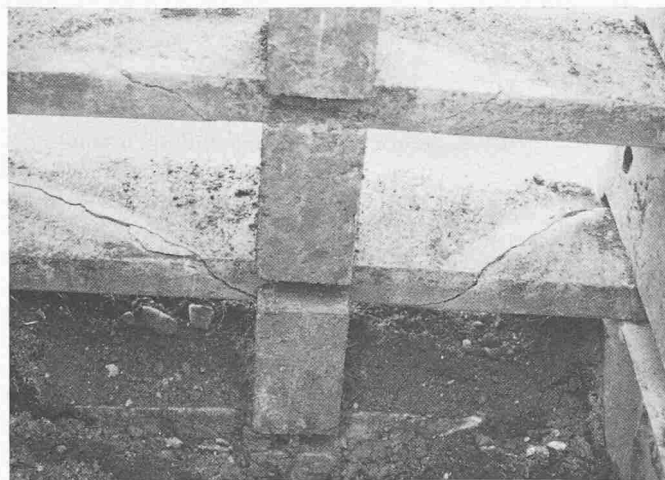
Bild 4. Typischer Läuferschaden. Torsionsrisse als Folge einer übermässigen Mauerbeanspruchung bei gleichzeitig ungünstiger Läuferlagerung

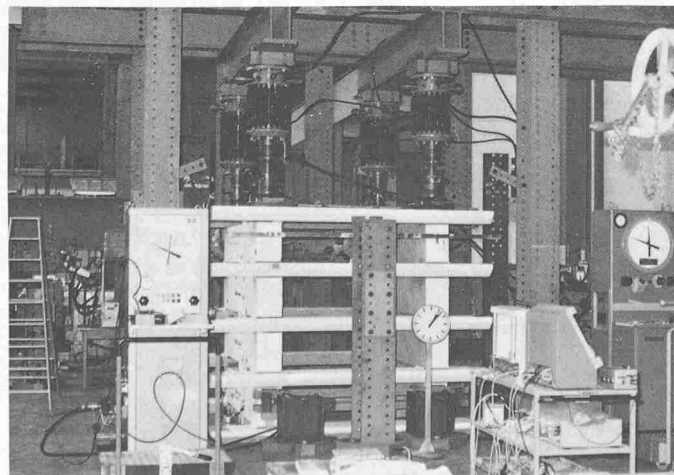
Bild 6. Belastungsversuch an der EMPA Dübendorf an einem massstäblich aufgebauten Elementkasten zur Prüfung der verbesserten Elementwandmauer System Favre-Murflex

Nach Kenntnis der eigentlichen Schadenursache – ungenügende innere Gleitsicherheit – wurde noch im Sommer 1979 eine neue verbesserte Lärmschutzwand entwickelt. Um das Tragverhalten dieser Wand abzuklären, wurden an der Eidgenössischen Materialprüfungsanstalt (EMPA) in Dübendorf im Sommer/Herbst 1979 umfangreiche Belastungsversuche an massstäblich aufgebauten Versuchsmauern ausgeführt. Nach Vorliegen der Resultate dieser Grossversuche wurde die neue Lärmschutzwand – ebenfalls konzipiert als erdverfüllte Betonelement-Raumgitterkonstruktion – mit Zustimmung des Bauherrn für den Wieder- und Neuaufbau der Lärmschutzwand Wülflingen freigegeben. Als wesentliche Merkmale der neuen gegenüber der al-

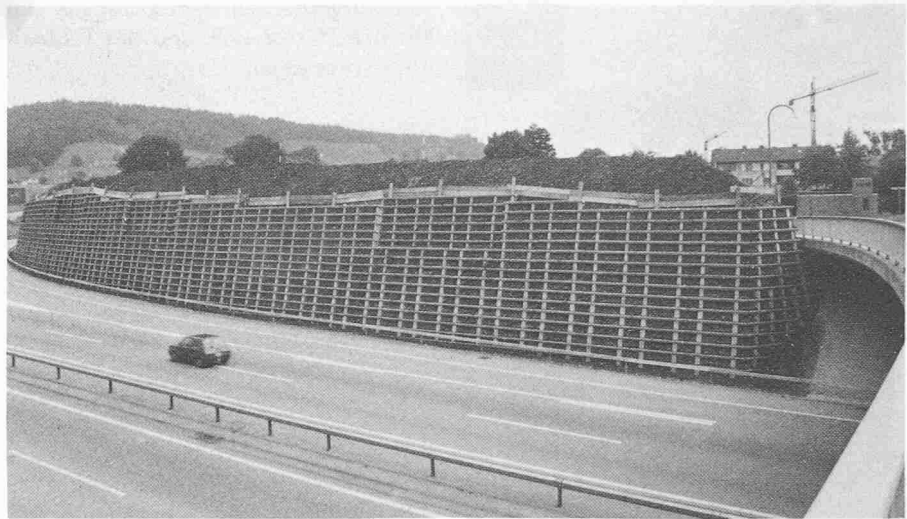
Bild 8. Neue Lärmschutzwand Wülflingen, erstellt Frühling 1980 nach System Favre-Murflex (Aufnahme vom gleichen Standort aus wie Bild 1)

ten Lärmschutzwand Wülflingen sind die durch *Schubnocken gesicherte Schubkraftübertragung* und die durch *elastische Einlagen erzeugte, beschränkt-verformbare Elementteillagerung* zu bezeichnen. Damit soll versucht werden, dieser speziellen Erdbau-Betonkonstruktion-Mischbauweise auf optimale Art gerecht zu werden.
