Zeitschrift: **Tec21**

# FÜR EINE NEUE GENERATION

Das Haus Balmermatte in Bürglen UR stammt aus dem frühen 17. Jahrhundert. Die Architektur mit den grossen hohen Räumen erfüllt auch heutige Wohnansprüche. Die Altdorfer Architektin Margrit Baumann baute das denkmalgeschützte Bürger-Bauernhaus 2007 zum modernen Zweifamilienhaus um.

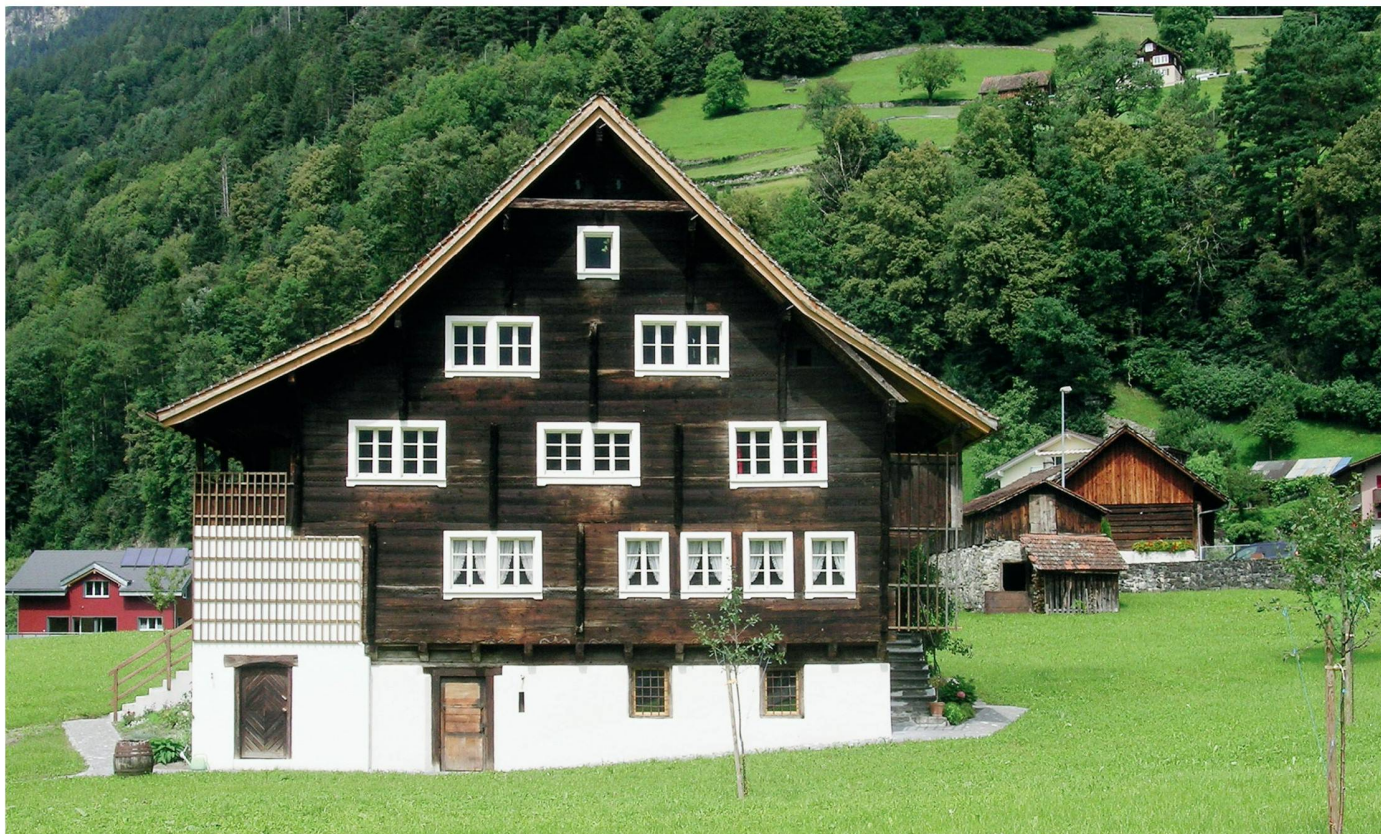
02

**02 Untersuchungen der Denkmalpflege** ergaben, dass die Holzfassade ursprünglich rot gestrichen war – ein weiterer Hinweis auf die Bedeutung des Baus, ebenso wie die doppelte Freitreppe an der Ostseite sowie verschiedene Zierdetails an der Holzfassade. In Bürglen gibt es mit dem Haus Spielmatte noch einen weiteren Vertreter dieses Typs (Foto: Margrit Baumann)

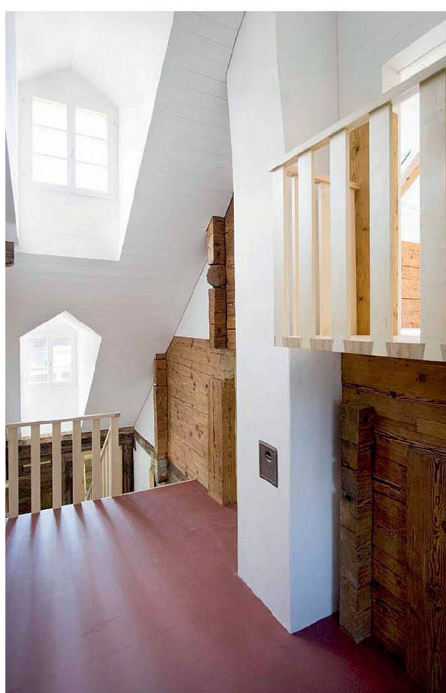
03

**03 Korridor im 1. OG.** Der Boden ist mit Lino-  
teum belegt, die Treppen sind als massive  
Schwalbenschwanzkonstruktion ausgeführt  
(Alle Innenraumfotos: André Hergler)

Vom 1. Obergeschoss gelangt man über die Treppe in den grosszügigen zweigeschossigen Korridor im 2. Obergeschoss, der durch zwei Lukarnen erhellt wird (Abb. 3). Die obere Lukarne entstand im Zuge der Umbauarbeiten, es gab aber Hinweise darauf, dass an dieser Stelle schon früher eine Öffnung existierte. Der Korridor wirkt als Verteiler für Bad, Arbeits- und Schlafzimmer. Eine weitere Treppe führt in ein zweites Wohnzimmer direkt unter dem Dach. Diese Stube wird durch eine fast raumlange Verglasung im Dach erhellt, die analog zu den Sparrenabständen eingepasst ist und neben Licht und Luft auch Aussicht auf die spektakuläre Bergwelt bietet. Die Ausbauarbeiten umfassten neben Restauration und Reinigung der Holzoberflächen auch bauphysikalische Massnahmen: Alle Räume der Stöckli-Wohnung erhielten hinter der Täferung eine Innenisolation aus feuchtigkeitsabsorbierender Schafwolle.

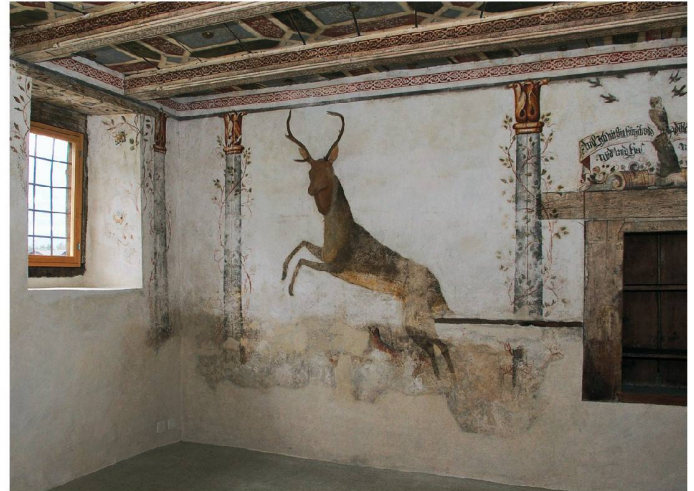
11 Tiefparterre: Trinkstube mit Malereien, die dank der konstanten Temperatur durch die Bodenheizung geschützt werden (Foto: Karin Herger)

Zustand. Zunächst wurde daher der Kalkboden ersetzt, der neben den Beschädigungen auch einen Niveauunterschied von bis zu 12 cm aufwies. Neben einer Isolierung aus Glassplittern konnten so auch die neuen Elektroleitungen sowie eine Bodenheizung eingebracht werden. Anschliessend folgte die Reinigung und Fixierung der dekorativen Kalkseccomalerei an Decke und Wänden. Während der weisse Untergrund der Holzkassetendecke mit Schablonenmalerei in Blau und Rot verziert ist, schmücken das Familienwappen der von Roll, verschiedene Tier- und Pflanzenmotive sowie eine Säulenanlage, die sich interessanterweise nicht an den Proportionen der Decke orientiert, die weiss gekalkten Wände. Eine Besonderheit sind die beiden Tiermotive an Ost- und Westwand: Sie zeigen zwei springende Steinhirsche (Abb. 11). Im Kopfbereich waren beide Malereien so stark beschädigt, dass sich Architektin und Denkmalpflege für einen abstrahierten, dreidimensionalen Ersatz aus Holz entschieden. Da diese Art heute in der Gegend ausgestorben ist, wurden entsprechende Geweihe aus dem Muotathal beschafft. Neben diesen neuen Elementen wurden die bestehenden Fenster mit einfachen Isolierglasfenstern ohne Dichtungen ersetzt, Letzteres, damit sich darin kein Kondenswasser bilden kann. Heute ist die Trinkstube öffentlich zugänglich und kann für Anlässe gemietet werden. Die Eigentümer, die auch das Brennrecht besitzen, präsentieren hier ihre Produkte und führen so die Tradition der Trinkstube weiter.

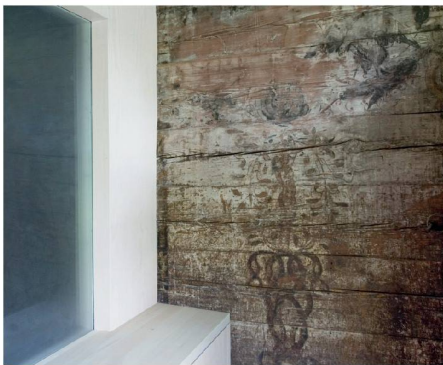
12 Entrée: neue Einbauten und alte Wände
