# Verbundbrücke Vorderrhein bei Sedrun

Autor(en): **Stampf, Walter / Gemperle, Christof**

Zeitschrift: **Schweizer Ingenieur und Architekt**

Band (Jahr): **107 (1989)**

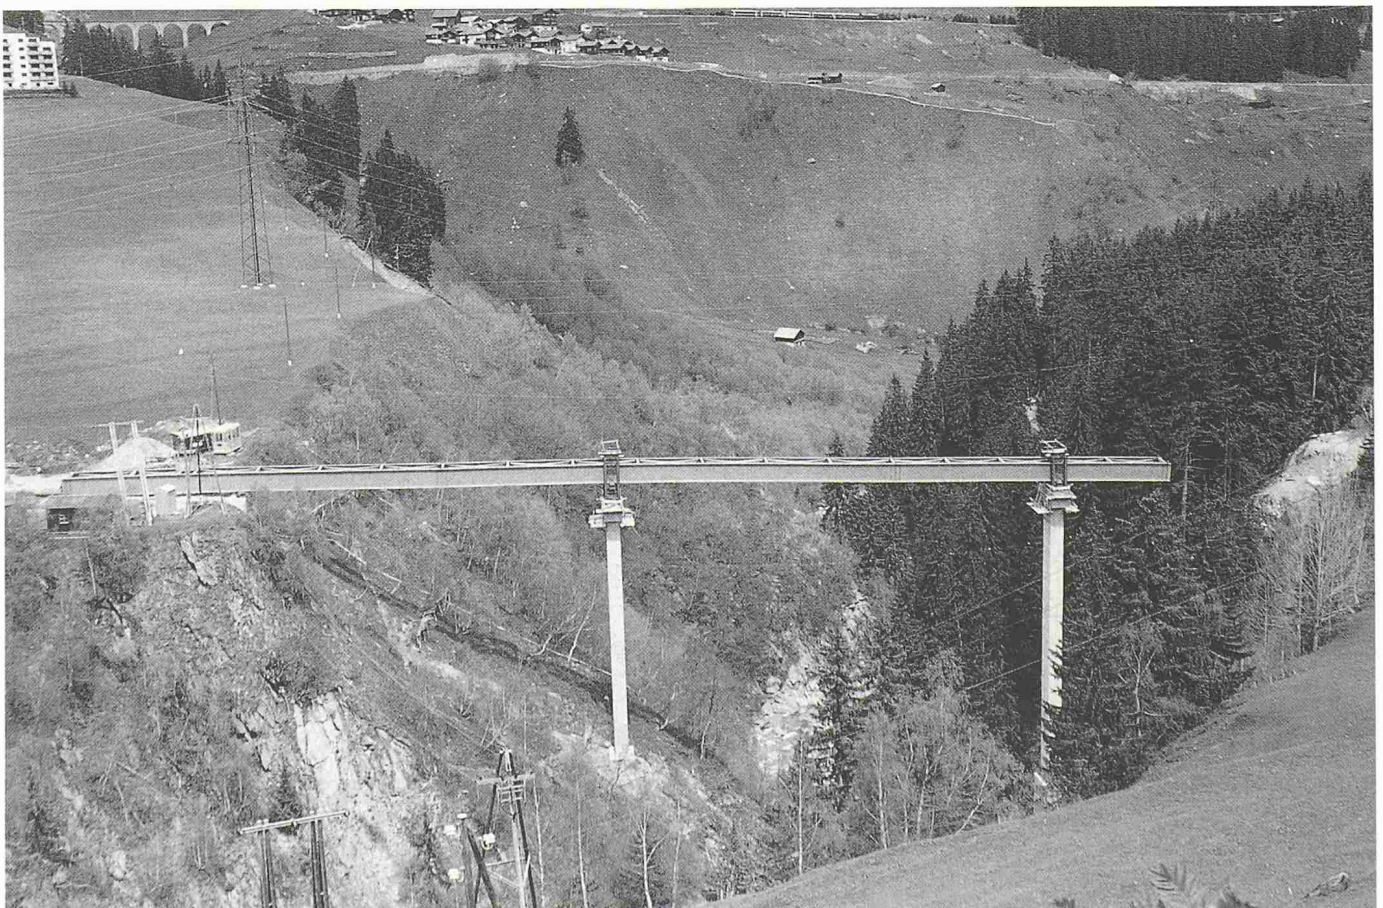
Bild 1. Ansicht der Baustelle

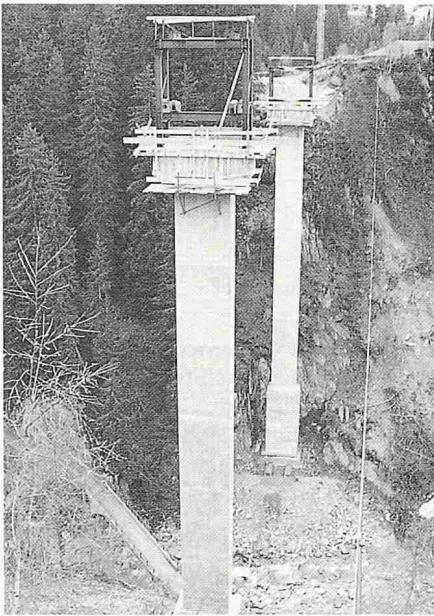
Bild 3. Betonpfeiler mit aufgebauten Hilfskonstruktionen

Die beiden Pfeiler wurden mit einer Kletterschalung ausgeführt und sind 45 bzw. 35 m hoch, mit einem Querschnitt von  $3 \times 1,50$  m. Wegen Steinschlaggefahr wurde ab Fundament bis rund 8 m Höhe je ein verbreiterter Pfeilerschaft hochgezogen. Für die Abmessungen und den Armierungsgrad der Pfeiler waren verschiedene Belastungen des Montagezustandes massgebend. Es ist ein typischer Fall von Biegung 2. Ordnung.

Beim Einschiebevorgang stellt sich sowohl ein Festigkeitsproblem, das für die Dimensionierung der Stahlträger massgebend werden kann, als auch ein Deformationsproblem. Die Festigkeit konnte mit geringfügigen Änderungen gegenüber dem Projekt nachgewiesen werden, die Deformationen erforderten spezielle Einschiebegestütungen. Bei der freien Auskrantung der mittleren Spannweite von 50 m wies der Stahlträger eine Durchbiegung von rund 1,15 m auf. Diese Durchbiegungen mussten über jedem Pfeiler korrigiert werden, um einerseits die Einschiebeeigung dem endgültigen Längsgefälle anzupassen und um andererseits die Schiebekraft in Längsrichtung zu beschränken. Die dazu notwendigen Auflagerkonstruktionen für die Einschieberollen wurden so konzipiert, dass während des Einschiebevorganges die Höhe der Rollen verändert werden konnte. Gleichzeitig erlaubten diese aber auch, nach Abschluss des Einschiebens die gesamte Brücke aufzuhängen. Dies hatte den Vorteil, dass nun von der Brückenunterseite sämtliche Arbeiten für die definitive Lagerung ausgeführt werden konnten. Insbesondere mussten am Trägerunterflansch die Lagerkränze
