**Artikel:** Aktion zur Rettung der Ruine Wartburg  
**Autor:** Müller, Hugo  
**DOI:** <https://doi.org/10.5169/seals-787919>

## Aktion zur Rettung der Ruine Wartburg

Dr. Hugo Müller, Olten

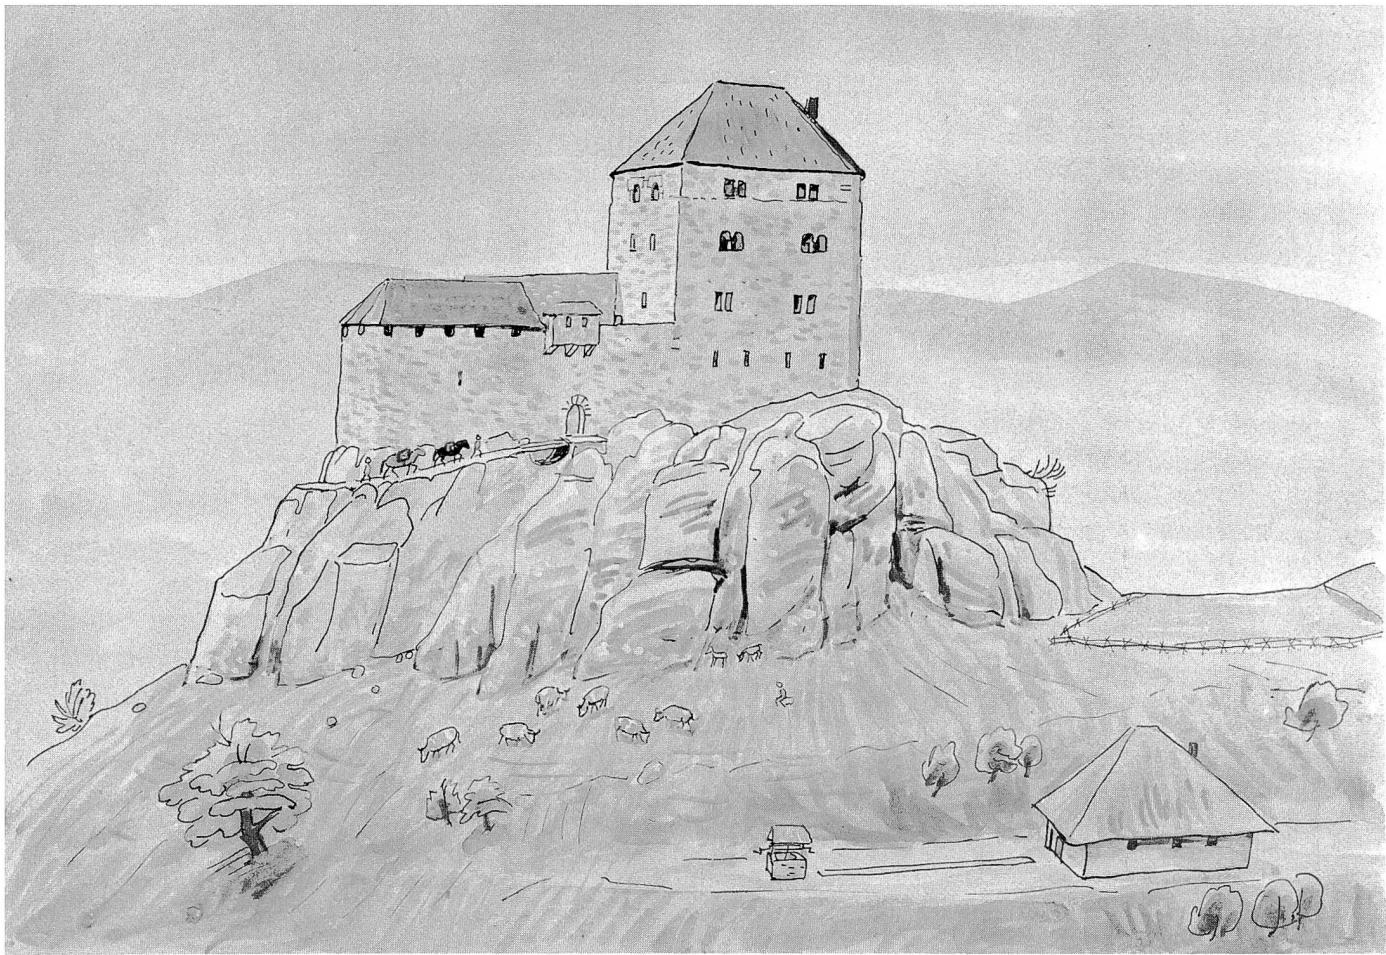
Herr O. Saxon, alt Zeichnungslehrer in Zofingen, hat in einem Aquarell die ursprüngliche Form der Burg darzustellen versucht. Wir zeigen hier die Reproduktion des Aquarells mit Erlaubnis des Erstellers der hübschen Darstellung, die der ursprünglichen Form der Burg ziemlich entsprechen dürfte.

Wie die damalige Burg ungefähr ausgesehen haben könnte, zeigt das Bild auf Seite 4, welches von alt Zeichnungslehrer Säxer aus Zofingen entworfen worden ist.

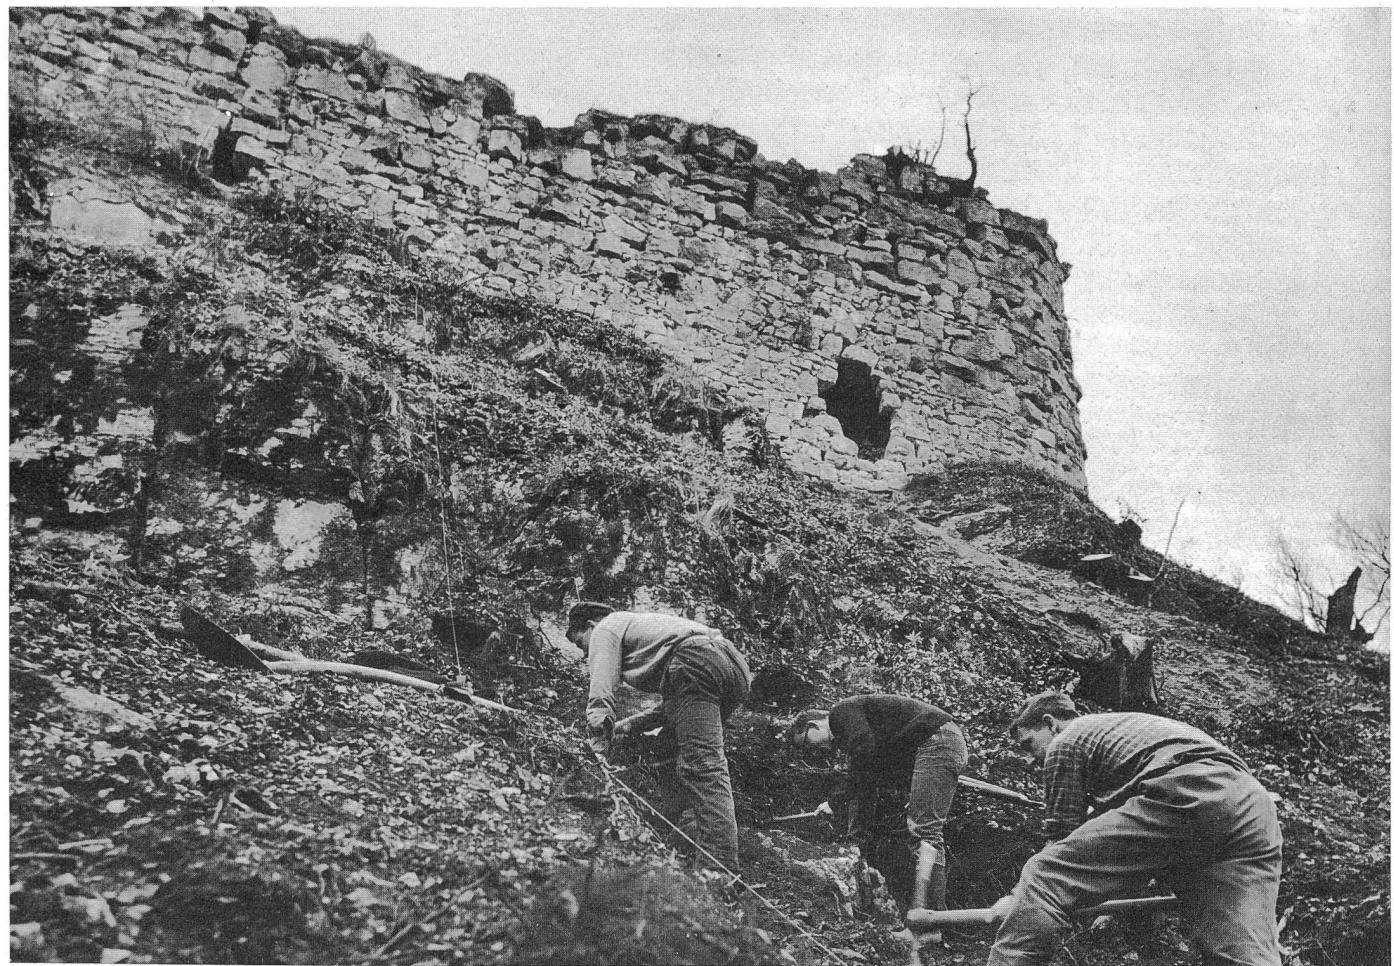
Rechte Seite unten:  
Ansicht der Ruine von Osten. Das Loch in der Mauer wurde inzwischen repariert. Im Vordergrund sind Seminaristen mit der Herstellung eines Sondierschnittes beschäftigt. In diesem Sektor wurden am meisten Funde gemacht.

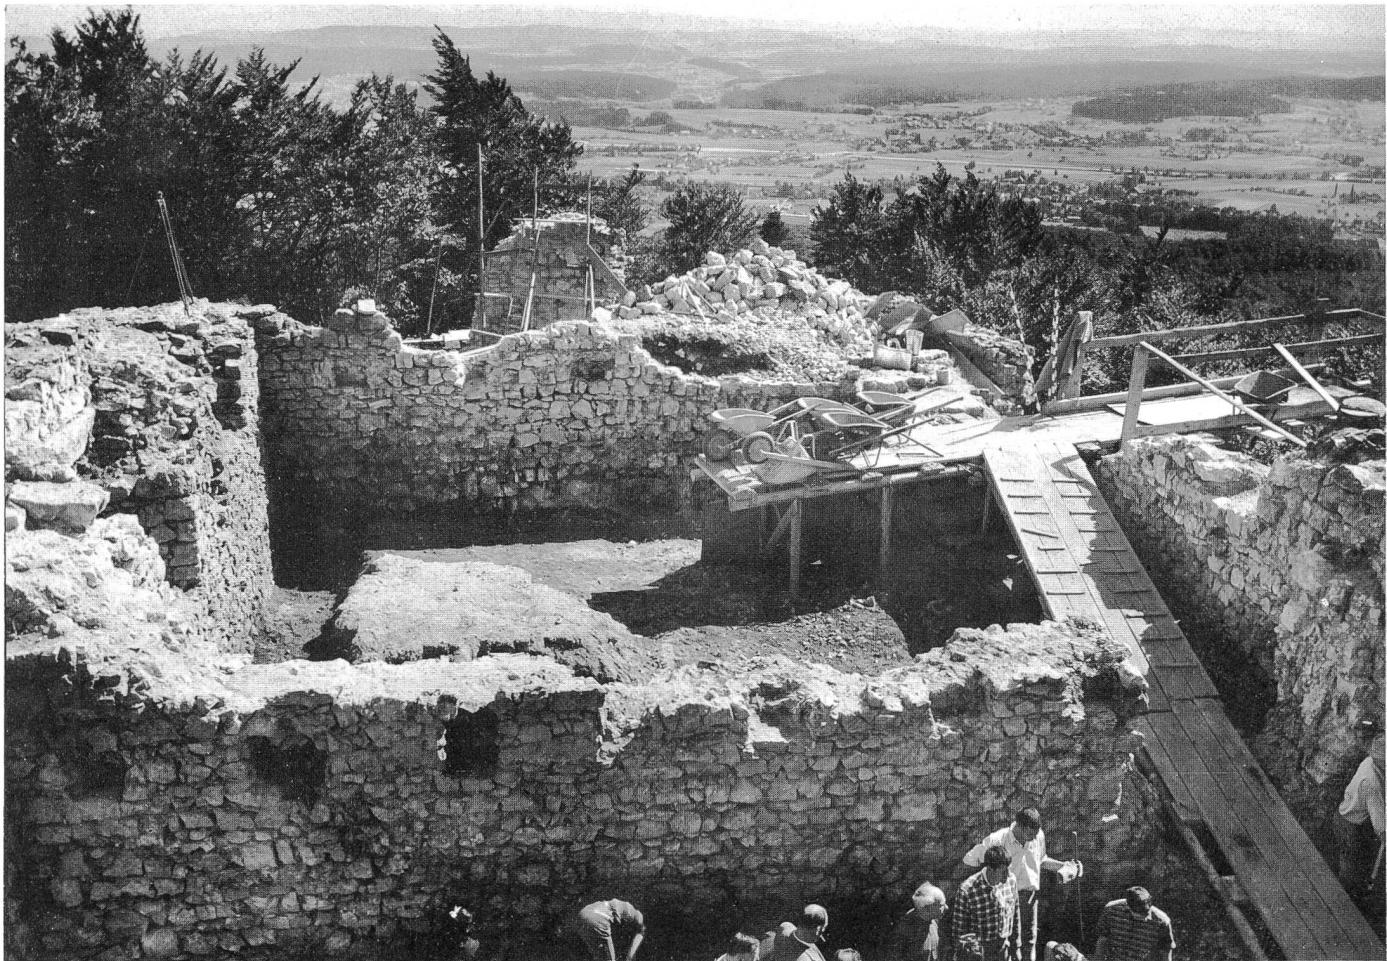
Blick von Norden gegen Süden. Die beiden Untergeschoße des Wohnturmes sind zum Teil ausgehoben.

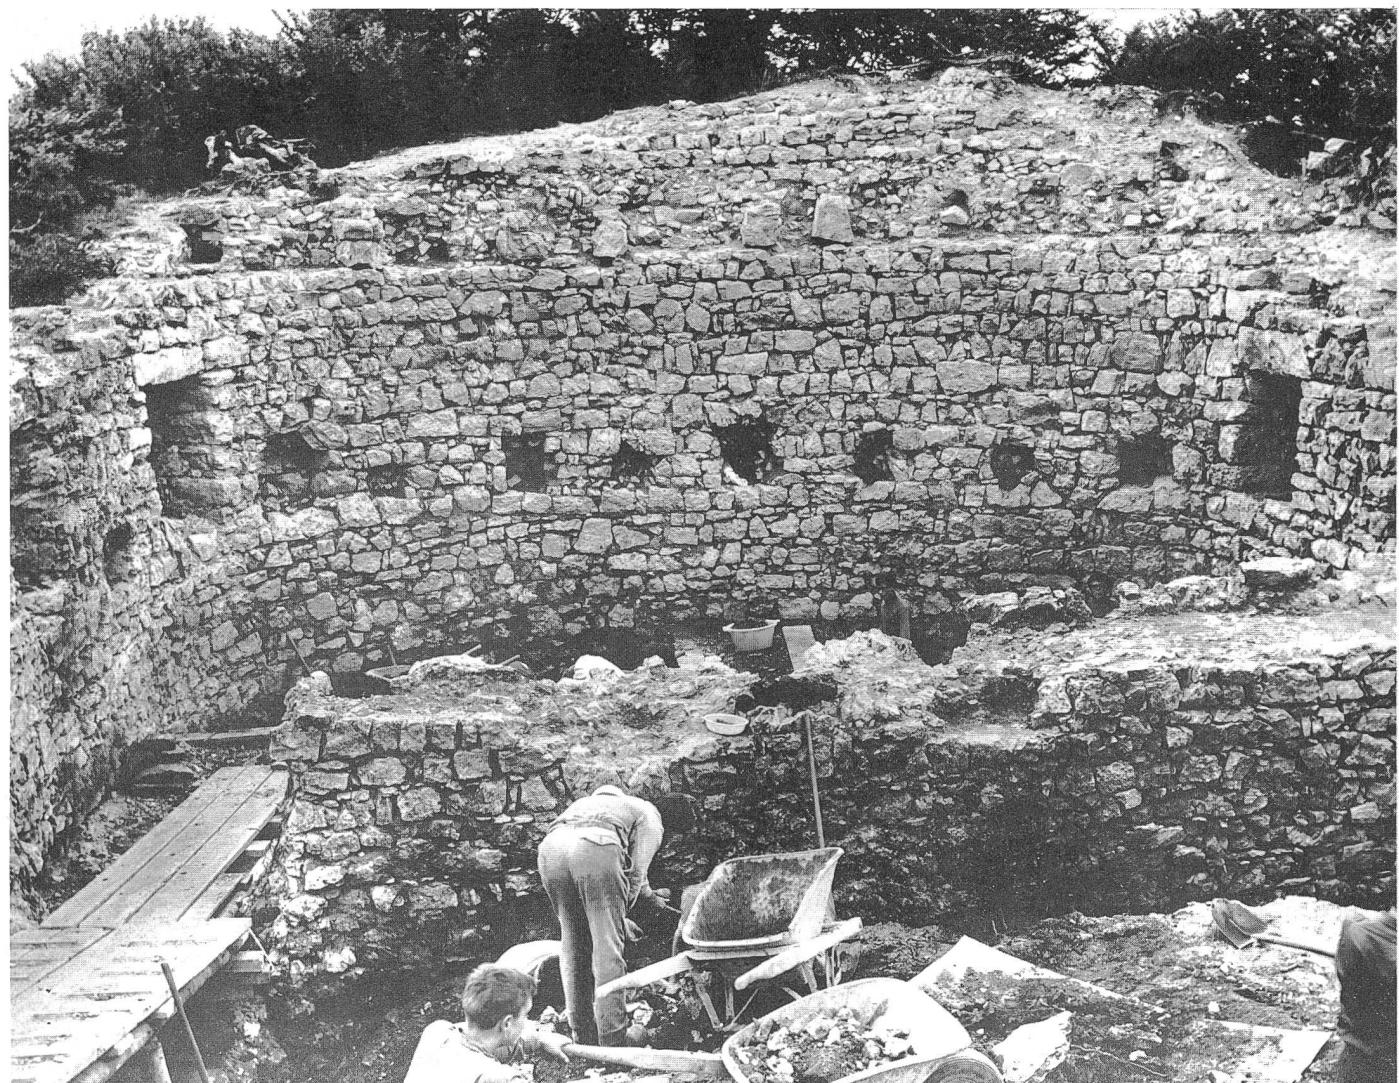
Blick auf das Mauerwerk des Wohnturms von Nordosten. In der Mitte die starke Trennmauer zwischen nördlichem und südlichem Wohnturmteil, welcher fünf Geschoße umfaßt haben dürfte.

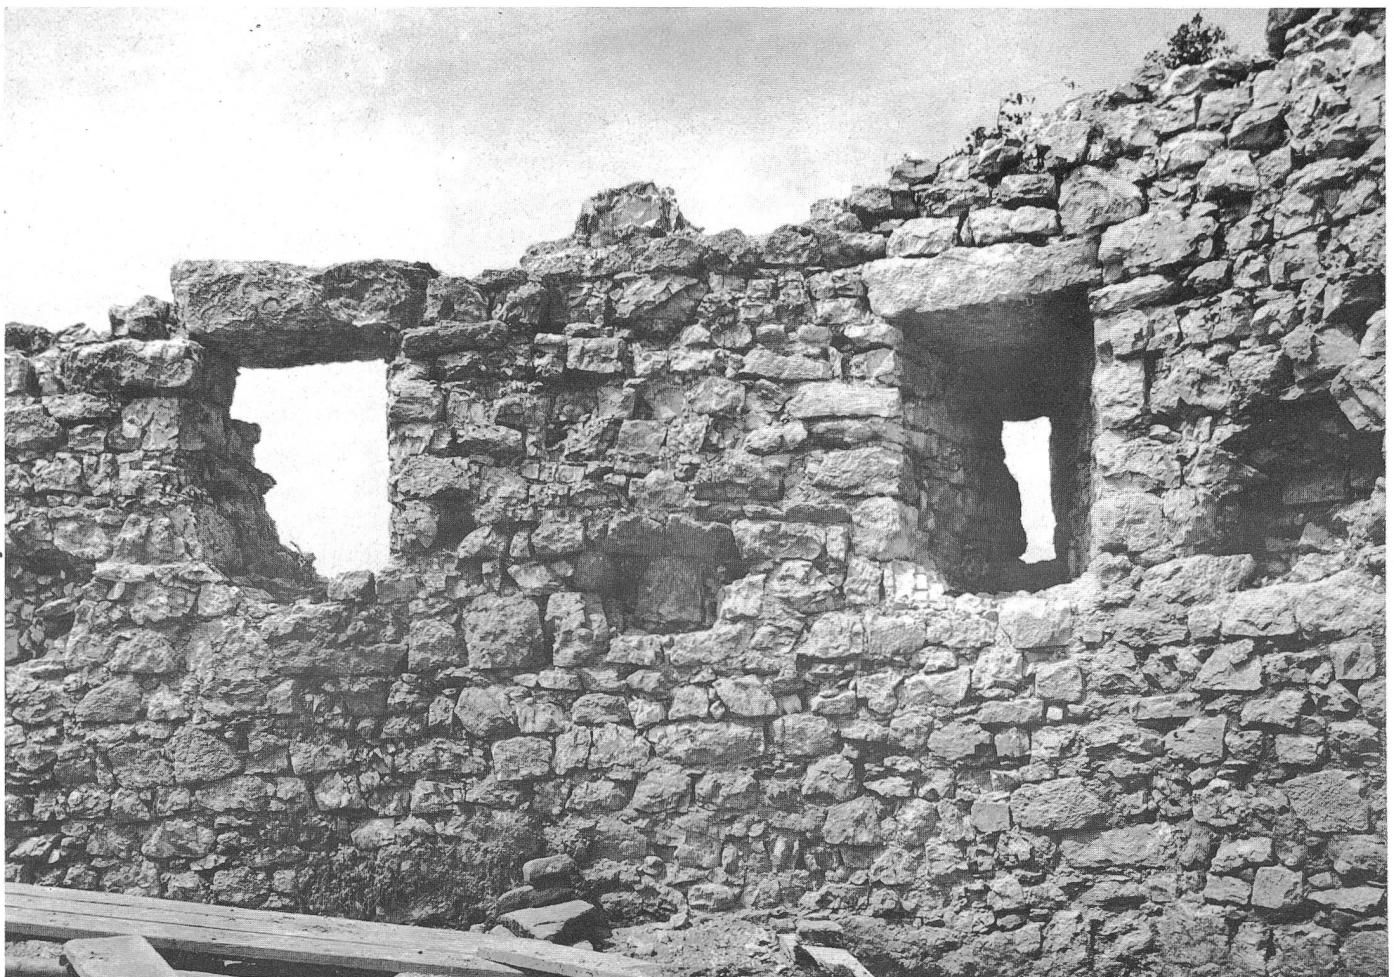
Nördlicher Mauerteil. In den Löchern waren die Tragbalken der Böden verankert. Wir sehen die zwei untersten Bodenlagen. Im Vordergrund die mittlere Tragmauer. Die Räume hatten je eine Breite von zirka 10 m. Die Ruine war bis zum oberen sichtbaren Rand mit Schutt angefüllt.

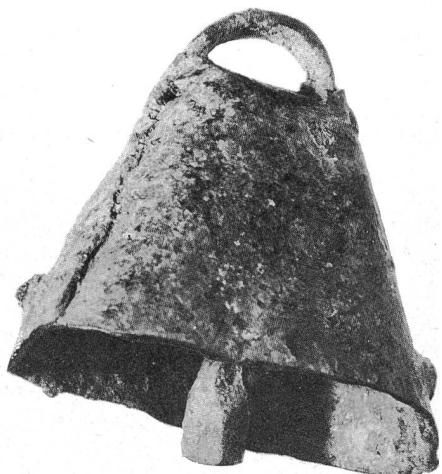
Geißenglöcklein aus Eisen. Fundort Osthang unter der Ruine.

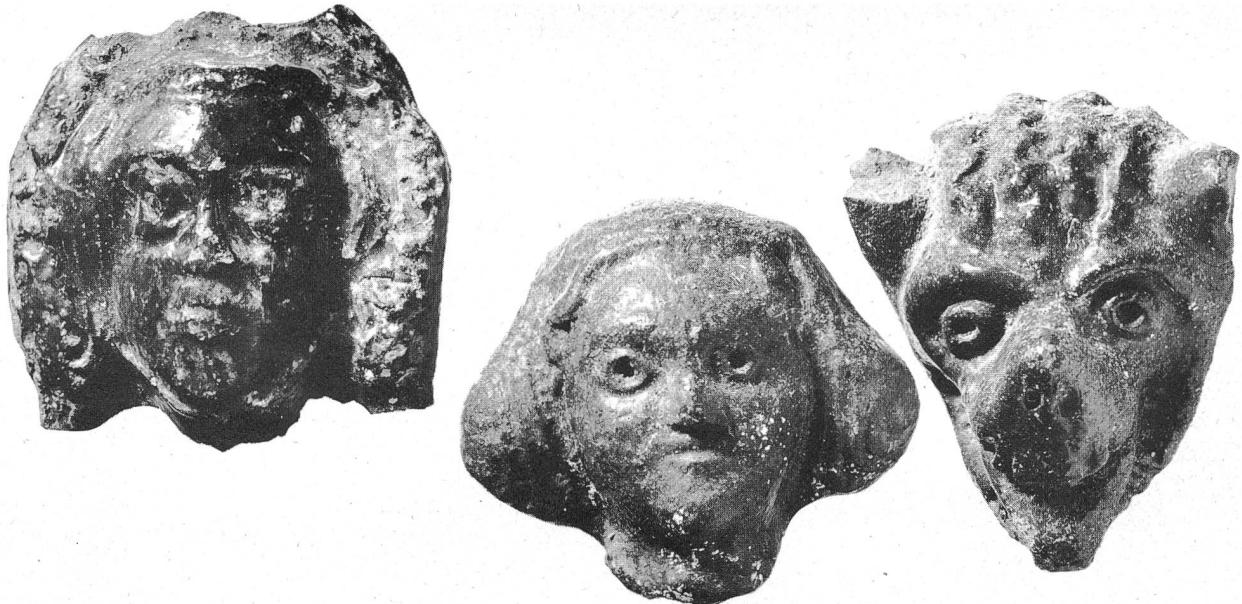
Oben:  
Figuren des Ofenkranzes eines schönen  
Kachelofens, welche im Wohnturm ge-  
funden wurden. Der Kachelofen hat ver-  
mutlich in einem obern Wohngeschoß  
seinen Standort gehabt.

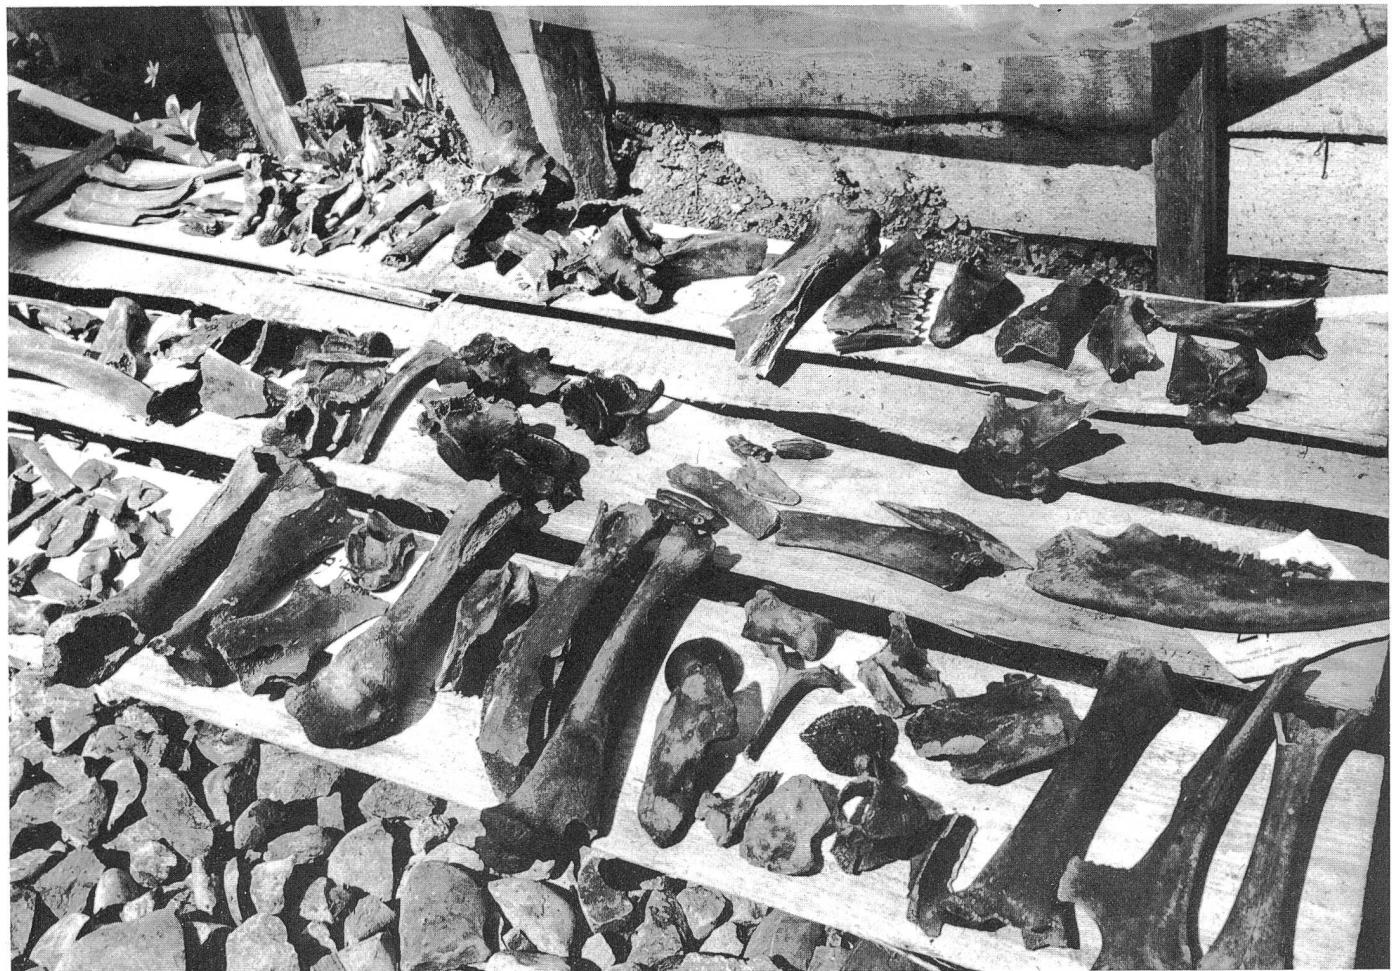
Unten:  
Knochenfunde von Tieren, die den Be-  
wohnern der Burg und des Oekonomie-  
gebäudes als Nahrung dienten.
