Artikel: Ruine Alt-Wartburg

Ruine Alt-Wartburg

von Hugo Müller, Olten

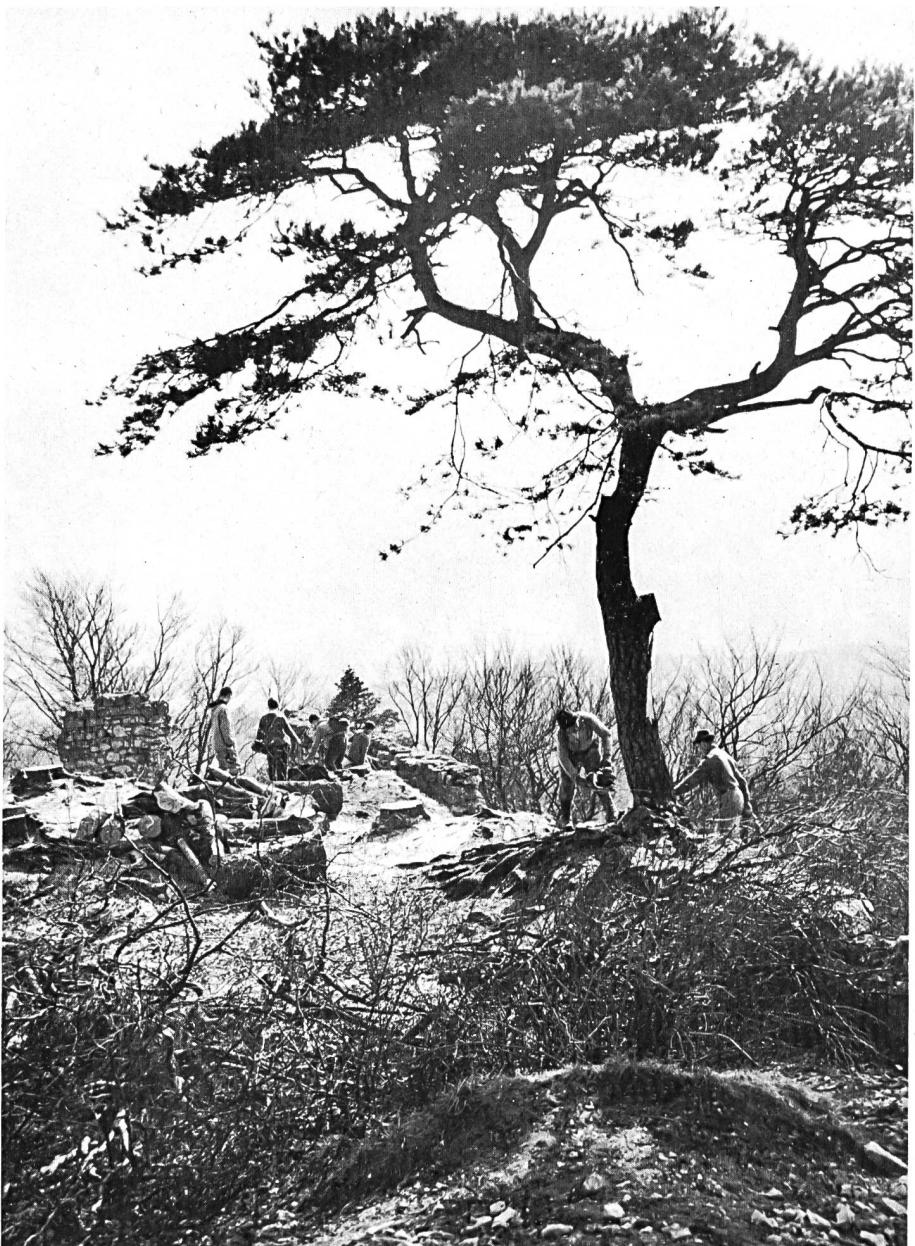
Ruine Alt-Wartburg bei Beginn der Ausgrabung. Die Ruine war bis zur Mauerkrone mit Brandschutt, usw. aufgefüllt und mit Bäumen und Sträuchern bewachsen.

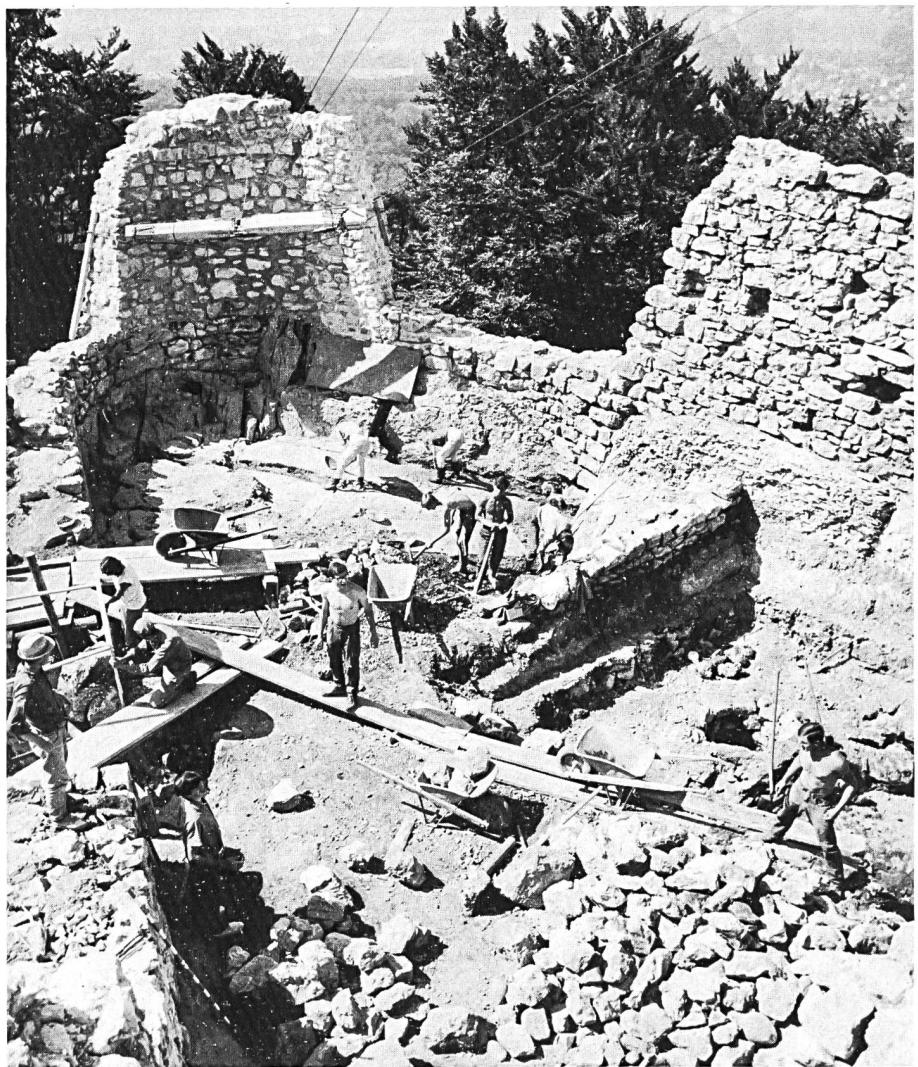
Oben:
Ruine Alt-Wartburg, Blick von Nord nach Süd. Südlicher Bering gegen Ende der Ausgrabung. In der Mitte des linken Bildrandes befindet sich das Burgtor. In der rechten Hälfte ist die Zisterne mit dem Schöpfschacht bereits gut ersichtlich.

bracht worden sein dürften (entsprechende Spuren lassen darauf schliessen). Ferner sorgte hier eine grosse Zisterne für den notwendigen Wasservorrat, dies besonders in kriegerischen Zeiten. Eine solche Zisterne war wie folgt gebaut: In den Felsen war ein Becken von zirka 5 auf 5 m Breite und 4 m Tiefe gehauen worden. Zum Filtern des ab den Dächern zugeleiteten Wassers wurde die Grube mit Steinen und feinem Kies aufgefüllt. In der Mitte

fand sich ein Schöpfschacht von 1 Meter Durchmesser, in welchem sich das filtrierte Wasser sammelte. Wände und Boden des Beckens waren mit einer wasserfesten Lehmschicht abgedichtet. Der wasserfeste Zusatz weist eine rötliche Färbung auf. Leider kennt man heute diesen Zusatz nicht mehr, und chemische Untersuchungen sollen hier wenn möglich Aufschlüsse vermitteln.
