# Aarburg

## Ortsbild-Inventarisierung der Alt- und Vorstadt

### 2. Folge

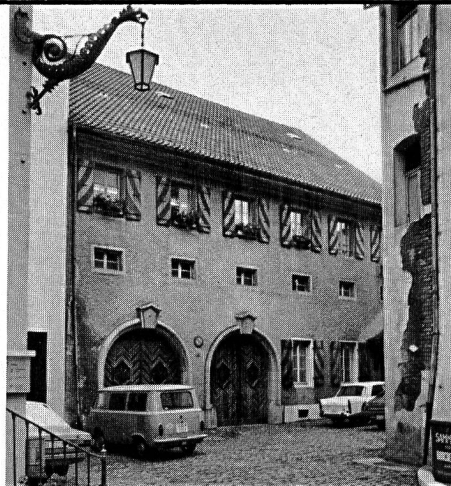
| <b>BEWERTUNG</b> | <b>EIGENWERT</b> 4 | <b>SITUATIONSWERT</b> 5 | <b>NEGATIV</b> III/28 <b>INVENTARISIERT</b> 29.08.77 |

3-geschossiger, grob verputzter Massivbau (Raumhöhen unterschiedlich) über Trapezgrundriss (ca 17,5 m x 16-21m) und unter breit gelagertem Satteldach. Das Gebäude, traufständig, ist mit dem Rathaus (links) durch ein Treppenhaus unter Flachdach verbunden und bildet die nördlichste Ecke des historischen Städtchens.

Fassade: Im EG 2 qualitätsvolle Rundbogentore, profilierte Natursteingewände mit Schlussstein, rechts daneben 2 Fensterachsen und die Eingangstüre, diese durch ein Pultdach vor Witterungen geschützt. In den OG: 6-achsig mit querrrechteckigen Fenstern im OG 1, niedriger Lagerraum, darüber hochrechteckige Fenster mit schwarz/gelben Klappläden (Farben des Aarburger Wappens schwarze Doppeltürme und Adler auf gelbem Grund); Verwaltungsbüros.

Rückseite: Aehnlicher Aufbau wie die Fassade, jedoch 5-achsig. Erwähnenswert ist die zunehmende Mauerdicke im OG 1 von 60 cm im Süden und 100 cm im Norden (Stadtmauerecke).

Bewertung: Das Gebäude liegt, historisch betrachtet, an einer der wichtigsten Stellen des Städtchens: nämlich im Winkel der alten Stadtmauer. M. Merian zeichnete 1642 an dieser Stelle einen polygonalen Turm, der Stadtplan von 1624 zeigt hingegen ein Gebäude. Die Dachform wurde mehrmals geändert: Satteldach 1756 (E. Büchel), Walmdach 1891, Satteldach heute. Gemeinsam mit Haus Nr. 140 und dem Rathaus Nr. 144 bildet es einen unbedingt zu erhaltenden Innenhof. Eines der Gerbereiegebäude wurde so nahe gebaut, dass die einmalige Situation nicht genügend zur Geltung kommt. Der moderne Anbau des Treppenturmes (Rathaus) wurde nicht gestaltet und dient merkwürdigerweise nur einem Gebäude.

Empfehlung: Die Klappläden sollten unbedingt wie auch die Kopfsteinpflasterung vor dem Haus erhalten werden. Ein Dachraumausbau (bessere Nutzung eines grossen Volumens) wäre mit Sorgfalt zu planen. Eine Biberschwanzziegeleindeckung ist der heutigen (Pfannenziegel) vorzuziehen. Die Fernsehantenne ist in den Estrich zu versetzen.

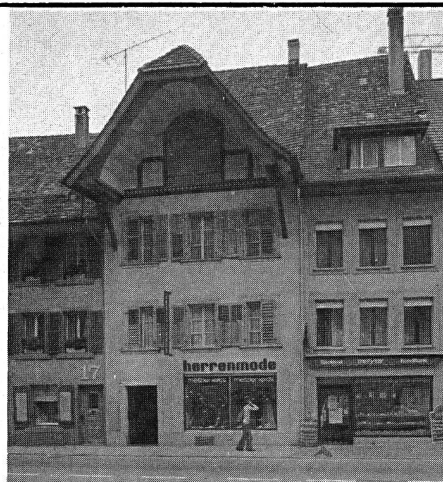
| <b>BEWERTUNG</b> | <b>EIGENWERT</b> 4 | <b>SITUATIONSWERT</b> 4 | <b>NEGATIV</b> IV/12 <b>INVENTARISIERT</b> 31.08.77 |

**BESCHREIBUNG** 3-geschossiger, verputzter Massivbau über Rechteckgrundriss (ca 6,5 m x 16,8 m) mit grossem, stark vorkragendem Quergiebel gegen den Platz. Das Gebäude ist gleichfluchtend mit Nr. 152 (rechts) und steht ca 20 cm vor Nr. 154 (links). Seine Firstlinie liegt höher als die der Nachbarbauten.

Fassade: 3-achsige, regelmässige Fensterreihen über einem in diesem Jahrhundert leicht veränderten EG. Das Schaufenster hat gute Proportionen und ist vertikal in der Mitte durch ein Eisenprofil unterteilt. Sichtbar an der Fassade ist, durch grosse Abstände Fenstersturz-Brüstung, die grosse Geschosshöhe. Der Giebel der Ründe ist aus einem sichtbaren, dunkelrot gestrichenen Fachwerk gebaut (evt. nachträglich?) und ist jünger als der von Nr. 149.

Rückseite: Ausgebaute Lauben (mit Fenstern geschlossen) mit Flachdachabschluss.

Bewertung: Quergiebel und Ründe sind ausserordentlich wichtige Merkmale im Strassenbild. Silhouette und Volumen von erster Bedeutung für den Ortskern. Der Bau ist in einem ausgezeichneten Zustand, obwohl die notwendigen Sanitäranlagen fehlen.

Empfehlung: Durch seine Dimensionen ausbaufähig. Das Ersetzen des Aufzugstores durch Fenster würde sogar den Dachraum bewohnbar machen.

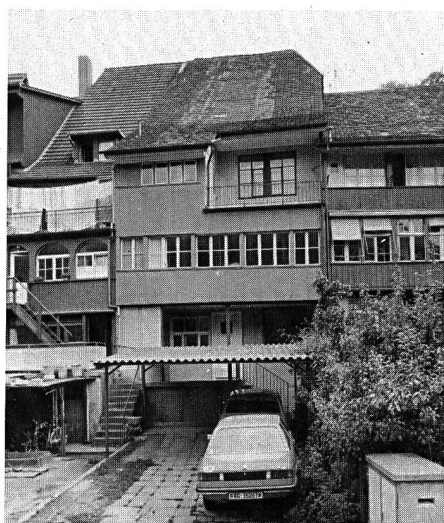
**BESCHREIBUNG** Stattlicher, verputzter Eckbau über Rechteckgrundriss (ca 10 m x 19,2 m)  
**BEURTEILUNG** unter Satteldach, traufständig zur Strasse. Es hat tiefere Trauf- und Firstlinie als Nr. 125 (rechts).

Fassade: Auf der 5-achsigen spiegelsymmetrischen Giebelfront fasst ein Mauerrücksprung von 23 cm vom über 3 Treppenläufe zugänglichen Eingang bis zum halbkreisförmigen Giebelfenster die Mittelachse des 3-geschossigen Hauses zusammen. Betont wird sie darüberhinaus durch einen Balkon auf basislosen, dorischen Säulen, durch zu Dreiergruppen zusammengefasste Fenster und durch 2 verkröpfte, jedoch nicht durchlaufende Gesimse am Giebelfuss und unterhalb des Giebelfensters. Die schlichtere, 2-geschossige Traufseite ist 3-achsig mit einem mittleren eingezogenen Balkon im EG und grossem achsialem Giebelhaus.

Rückseite: Anbau unter geöffnetem Firstwinkel einerseits, unter Flachdach andererseits.

Inneres: 2 Keller liegen übereinander verschachtelt, was mehrere Bauetappen vermuten lässt. Flur mit grossen Steinplatten.

Bewertung: Das Gebäude liegt am Ende einer 3er Gruppe, welche den Strassenraum definiert. Vorzügliche klassizistische Giebelgliederung, gestaltet als Schauseite in gutem Zustand. Unbedingt zu erhalten.

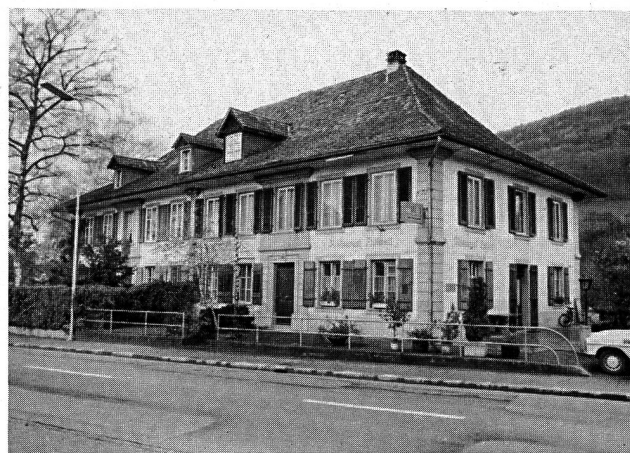
| <b>BEWERTUNG</b> | <b>EIGENWERT</b> 4 | <b>SITUATIONSWERT</b> 3 | <b>NEGATIV</b> X/34 <b>INVENTARISIERT</b> 1.11.77 |

**BESCHREIBUNG** Doppelhaus Nr. 216-217  
**BEURTEILUNG**

2-geschossiger, verputzter Massivbau über Rechteckgrundriss (ca 13 m x 26 m) unter geknicktem Walmdach mit Spitzgauben, traufständig zur Hofmattstrasse.

Fassade: Zweimal 5-achsig. Gequaderte Eckpilaster mit Gurten und Kapitellen an den Ecken und in der Mitte. Mittelachsen beider Häuser risalitähnlich als Tür- bzw. Fensterumrahmungen in Sandstein hochgeführt. Gute, klassizistische Haustüren mit Messingklinke.

Seiten: 3-achsig, ebenfalls mit gequadrerten Eckpilastern.

Rückseite: Verschalte Laube (Holzschindeln) auf Holzstützen.

Bewertung: Das Gebäude ist sowohl von bau- wie ortsgeschichtlicher Bedeutung. Durch den Strassenausbau und die Einfriedung ist die Fassade nicht mehr auf einen Blick sichtbar wie sie auf einem Stich des letzten Jahrhunderts dargestellt wurde (Restaurant Hofmatt).

Empfehlung: Untersuchung der leicht abgewitterten Sandsteingewände.
