# Aarburg

## Ortsbild-Inventarisierung der Alt- und Vorstadt

### 3. Folge

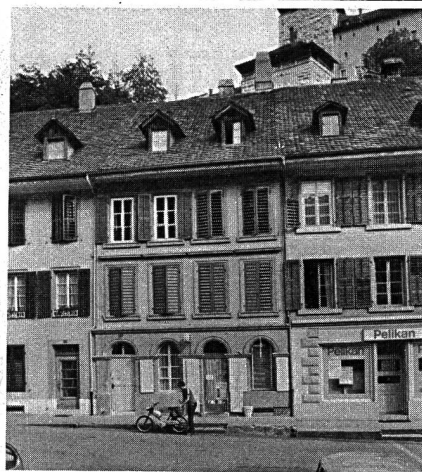
**BESCHREIBUNG** 3-geschossiger, verputzter Massivbau über Rechteckgrundriss (ca 7 m x 13 m),  
**BEURTEILUNG** traufständig zum Platz. Das Gebäude liegt gleichfluchtend und hat die gleichen First- und Trauflinien wie die Nachbarbauten Nr. 95-97.

Fassade: 4-achsige, enge Reihen über die ganze Fassadenhöhe. Sie weist eine starke Horizontalgliederung auf durch: Ein profiliertes Gesims und profilierte Fensteraufsätze aus Sandstein. Asymmetrisches EG mit 2 Rundbogenfenstern, 2 Rundbogeneingängen und Pilastergliederung. Die Fenstergewände sind profiliert. 2 kleine Spitzgauben.

Rückseite: Laubenbereich im Originalzustand nachträglich durch Fenster abgeschlossen.

Bewertung: Durch seine reiche, plastische Fassadengliederung ist es das interessanteste Zeilenelement. Die Sorgfalt, mit welcher das Haus gebaut wurde, ist bemerkenswert und der Originalzustand ist auch weitgehend erhalten. Trotz dem einfachen Ausbaugrad kann es als bedeutend eingestuft werden.

Empfehlung: Sämtliche Sandsteinteile wurden gestrichen und sind dadurch heute teilweise beschädigt. Eine Aufmodellierung ist notwendig, um die plastische Wirkung der Fassade zu erhalten.

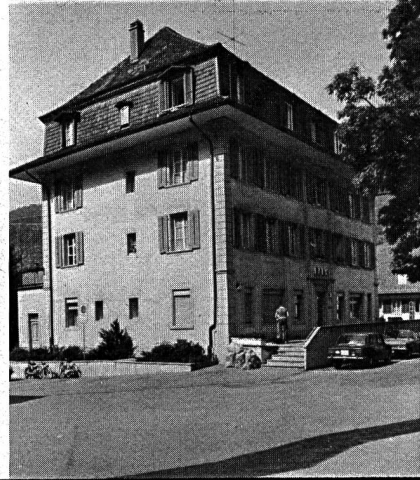
Beschreibung: Städtlicher, 3-geschossiger, verputzter Massivbau über Rechteckgrundriss (ca 17,5 x 15,7 m) unter Mansarddach, alleinstehend.

Fassade: (Platz) symmetrisch, 5-achsig, mit einem 3-achsig breiten, mittleren Vorbau auf 4 gusseisernen Stützen. Eckpilaster aus Putzquadern, weit auskragende Traufe. 1-geschossiger, störender Anbau unter Flachdach.

Rückseite: (Kronenrain) symmetrisch, 7-achsig mit Eckpilastern aus Putzquadern, die mittlere Achse ist ebenfalls durch Pilaster hervorgehoben. Das EG wurde 1969 umgebaut und die Rundbogenfenster durch rechteckige Schaufenster ersetzt. Eingang in Hausmitte über seitlich zugängliche Rampe.

Inneres: Der Keller besteht aus einem grossen Tonnengewölbe. Sonst weitgehend in diesem Jahrhundert umgebaut.

Bewertung: Städtlicher Bau mit ausgewogenen Proportionen; begrenzt heute als einziges Gebäude den ehemals durch eine ganze Häuserzeile abgeriegelten Platz des Städtli an der nördlichen Schmalseite; deshalb ist ihm ein hervorragender Situationswert beizumessen, dem durch Aufwertung der vor der Front liegenden Grünanlage Rechnung getragen werden sollte.

Empfehlung: Ein Gestaltungsplan über dieses kleine Gebiet ist sicher das angemessene Instrument, um die Qualität des ganzen Städtchens (bzw. deren Abschluss) zu erhöhen.
