Aarburg

Ortsbild-Inventarisierung der Alt- und Vorstadt

3. Folge

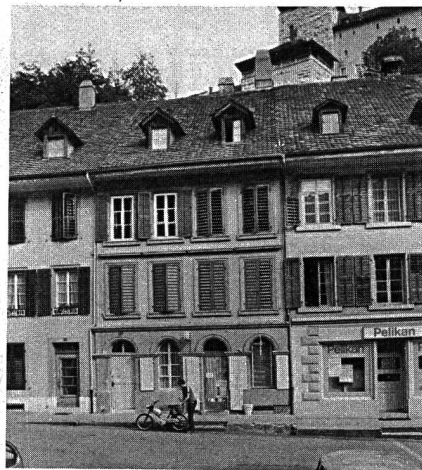
| STRASSE | Städtchen 24 | BAUZONE | Altstadt |

BESCHREIBUNG 3-geschossiger, verputzter Massivbau über Rechteckgrundriss (ca 7 m x 13 m),
BEURTEILUNG traufständig zum Platz. Das Gebäude liegt gleichfluchtend und hat die gleichen First- und Trauflinien wie die Nachbarbauten Nr. 95-97.

Fassade: 4-achsige, enge Reihen über die ganze Fassadenhöhe. Sie weist eine starke Horizontalgliederung auf durch: Ein profiliertes Gesims und profilierte Fensteraufsätze aus Sandstein. Asymmetrisches EG mit 2 Rundbogenfenstern, 2 Rundbogeneingängen und Pilastergliederung. Die Fenstergewände sind profiliert. 2 kleine Spitzgauben.

Rückseite: Laubenbereich im Originalzustand nachträglich durch Fenster abgeschlossen.

Bewertung: Durch seine reiche, plastische Fassadengliederung ist es das interessanteste Zeilenelement. Die Sorgfalt, mit welcher das Haus gebaut wurde, ist bemerkenswert und der Originalzustand ist auch weitgehend erhalten. Trotz dem einfachen Ausbaugrad kann es als bedeutend eingestuft werden.

Empfehlung: Sämtliche Sandsteinteile wurden gestrichen und sind dadurch heute teilweise beschädigt. Eine Aufmodellierung ist notwendig, um die plastische Wirkung der Fassade zu erhalten.

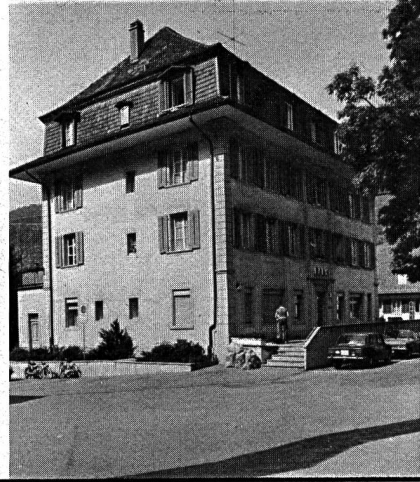
| STRASSE Städtchen 28 | BAUZONE Altstadt | | |

Beschreibung: Städtlicher, 3-geschossiger, verputzter Massivbau über Rechteckgrundriss (ca 17,5 x 15,7 m) unter Mansarddach, alleinstehend.

Fassade: (Platz) symmetrisch, 5-achsig, mit einem 3-achsig breiten, mittleren Vorbau auf 4 gusseisernen Stützen. Eckpilaster aus Putzquadern, weit auskragende Traufe. 1-geschossiger, störender Anbau unter Flachdach.

Rückseite: (Kronenrain) symmetrisch, 7-achsig mit Eckpilastern aus Putzquadern, die mittlere Achse ist ebenfalls durch Pilaster hervorgehoben. Das EG wurde 1969 umgebaut und die Rundbogenfenster durch rechteckige Schaufenster ersetzt. Eingang in Hausmitte über seitlich zugängige Rampe.

Inneres: Der Keller besteht aus einem grossen Tonnengewölbe. Sonst weitgehend in diesem Jahrhundert umgebaut.

Bewertung: Städtlicher Bau mit ausgewogenen Proportionen; begrenzt heute als einziges Gebäude den ehemals durch eine ganze Häuserzeile abgeriegelten Platz des Städtli an der nördlichen Schmalseite; deshalb ist ihm ein hervorragender Situationswert beizumessen, dem durch Aufwertung der vor der Front liegenden Grünanlage Rechnung getragen werden sollte.

Empfehlung: Ein Gestaltungsplan über dieses kleine Gebiet ist sicher das angemessene Instrument, um die Qualität des ganzen Städtchens (bzw. deren Abschluss) zu erhöhen.

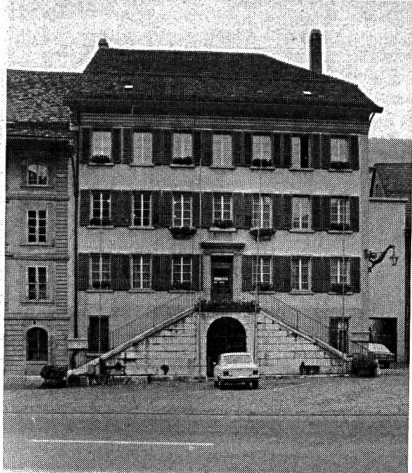
| STRASSE | Städtchen 37 | BAUZONE | Altstadt | |

Beschreibung: Der 4-geschossigen, 7-achsigen Fassade ist eine breite doppelläufige Vortreppe aus Quadersteinen vorgelagert, unter der ein Rundbogen in die Halle des Untergeschosses (EG) führt, die heute einen Teil des Heimatmuseums birgt. Das Portal ins erste Obergeschoss wird von Pilastervorlagen flankiert, die ein waagrechtes Zahnschnittgesims tragen. Sonst ohne Schmuck. (KDM S. 252).

Ergänzung: Stattlicher, verputzter Massivbau über Rechteckgrundriss (ca 15,5 m x 17,8 m), traufständig zum Platz, unter einseitigem Walmdach.

Gestaltungselemente: Pilasterflankierter, rundbogiger Durchgang zur Halle, deren Türbogen profiliert ist (Spolie?). Putzgequadertes Sockelgeschoss; schmaler Pilaster an rechter Hausecke. Stark profiliertes Dachgesims und weit auskragende Traufe.

Rückseite: Grob verputzt, 7-achsig mit 4 (früher 7) schiesschartähnlichen Öffnungen im EG. Bei der Fassadenrenovation (1969) wurden leider die Klappläden entfernt und durch Rafflamellenstoren ersetzt, was die Strenge des Aussehens noch betont. Der Anbau links (1891 und 1932) geschossweise durch Gesimse geschnürt, wirkt störend. Die Remise Nr. 143 im Vordergrund wirkt heute zwischen Rathaus und Parkplatz als Fremdkörper.

Inneres: Bemerkenswerte EG-Halle mit Balkendecke auf mächtigen Holzunterzügen über 4 Holzstützen.

Bewertung: Einfacher, aber wohlproportionierter Bau, durch die grosszügige, doppelläufige Treppe mit den die Mittelachse betonenden Eingängen bautypologisch als Rathaus charakterisiert. Hervorragend als nobler Eckbau der geschlossenen Flusszeile. Darüberhinaus aber auch besonderer Blickfang als Platzwandelement durch die platzartige Verbreiterung des Trottoirs (Kopfsteinpflasterung unbedingt zu erhalten). Ortsgeschichtlich ist der Bauplatz bedeutend, da sich bereits das erste Rathaus aus dem späten Mittelalter an dieser Stelle befand.
