Aarburg

Ortsbild-Inventarisierung der Alt- und Vorstadt

4. Folge

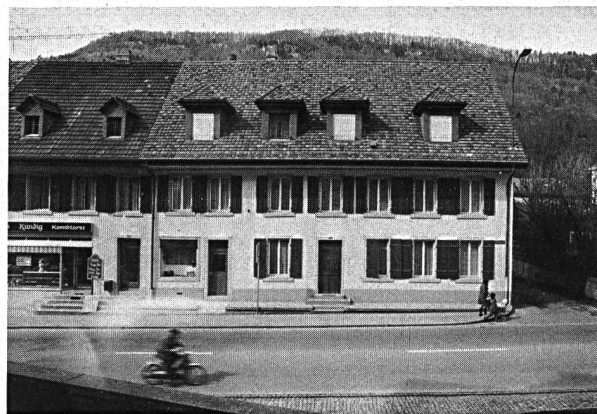
BESCHREIBUNG 2-geschossiger, verputzter Massivbau über Querrechteckgrundriss (ca 15,6 m x 10,4 m) traufständig zur Strasse. Als Kopfbau gleichfluchtend und mit gleicher Trauf- und Firsthöhe an Nr. 139 gebaut.

Fassade: Traufseitig, 7-achsige, unregelmässige Fensterreihen (2 + 5), wenig umgestaltetes EG. Farbig (rot, grau) bemaltes Zickzack-Band über den Fensterstürzen im OG (Zierrmotiv). 4 gut proportionierte Walmdgauben.

Giebelseite: 2-achsig, wird vom Gartenbewuchs weitgehend verdeckt.

Rückseite: Ausgebauter Laubenbereich mit neuer Verschalung (schmale Bretter). Dachausbau mit Eternitschinderverschalung und Dacheinschnitt als Terrasse.

Bewertung: Kopfsituation, das Gebäude liegt strassenparallel und bildet mit Nr. 98 einen torartigen Eingang des Städtchens. Zudem durch einheitlich gestaltete Fassade und gut ausgebautem Dach mit gemischter (rot, grün) Biberschwanzdeckung von erster Bedeutung.

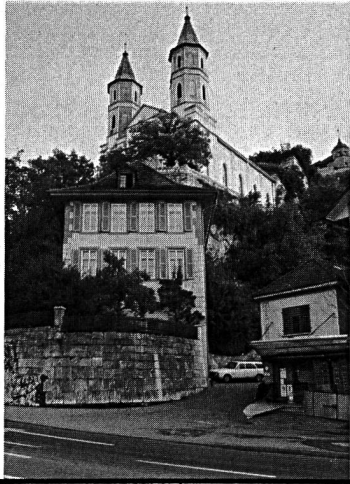
Beschrieb: Ueber Torgeschoss 2 Wohngeschosse eines barocken Bernerhauses mit hohen Rechteckfenstern und vorspringendem, stark geknicktem Walmdach, schmucklos.

Fassade: (Waage) 4-achsig und hochrechteckig; Eckquaderung im unteren Bereich aus Kalkstein, im OG 2 aus Sandstein. Die kleine Spitzgaube wirkt störend.

Langseiten: Durch den Torbogen gekennzeichnet.

Inneres: Im Tordurchgang wurde eine breite Treppe angelegt, welche zum Wohnungseingang führt. Das Hausinnere wurde vollständig erneuert. Im Estrich ist der Felsen sichtbar.

NACHTRÄGE Bewertung: Orts- und baugeschichtlich bedeutend. Steht an einer hervorragenden Lage für das Ortsbild, von Süden her betrachtet in der Hügellrichtung liegend, schafft es den getreppten Uebergang zwischen der Aare und der Festung. Durch den dichten Verkehr beeinträchtigt.

Empfehlung: Das Mass an Immissionen (Lärm und Abgase) sollte untersucht werden, um eventuelle Vorkehrungen (Fenster, Klimaanlage) zu treffen. Die Spitzgaube gegen die Waage sollte entfernt werden.

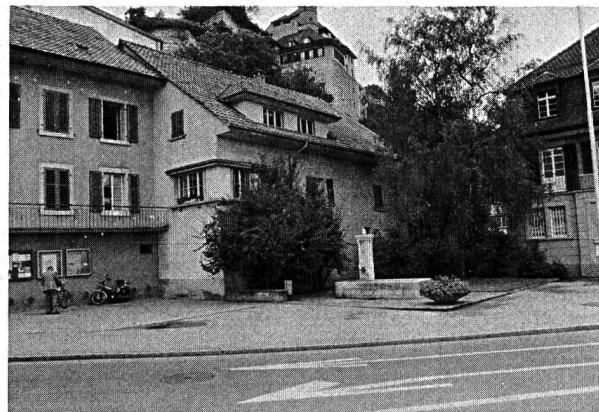
2-geschossiger, breit gelagerter, verputzter Massivbau über trapezförmigem Grundriss unter Satteldach.

Giebelseite: Gegen die Torgasse. EG, Laden und Müllerstube, seitlicher Anbau unter Flachdach. OG 3-achsig im XIX. Jahrhundert neu aufgemauert (datierter Ziegelstein 1849 aus Zofingen).

Traufseite: Gegen die Waage. Hinter der EG Wand befindet sich der Teich (Tych) und die Turbine. Im OG unregelmässig verteilte Fenster. Klebedach aus Klosterziegeln über die Fassadenkante wirkt fremd. Breite Walmaube.

Inneres: Keller und Mühleeinrichtung vermutlich ursprünglich. Giebelseite gegen die Migros aus Bruchsteinmauerwerk. Inneres erneuert.

Bewertung: Das Gebäude hat als Mühle einen bedeutenden historischen Stellenwert, da das Müllergewebe zu den allerersten nachgewiesenen Handwerken von Aarburg gehört. Mit dem Haus Nr. 165 (Migros) und der Bank Nr. 168 bildet es einen Aussenraum gegen die Waage zu gerichtet und definiert den Strassenraum der Torgasse. Seine Gestaltung wurde stark verändert (s. Merian 1642) und wenig lässt seine mittelalterliche Herkunft vermuten.

Empfehlung: Sollte unbedingt als Mühle erhalten bleiben, evt. unter Schutzstellung der Mühleinrichtung. Anbau unter Flachdach (Torgasse) in seiner Gestaltung verbessern.
