Artikel: Aarburg Ortsbild-Inventarisierung der Alt- und Vorstadt [Fortsetzung]
Autor: Chapuis, G.
DOI: <https://doi.org/10.5169/seals-787503>

| OBJEKT NAME | Wohn- und Geschäftshaus | | |

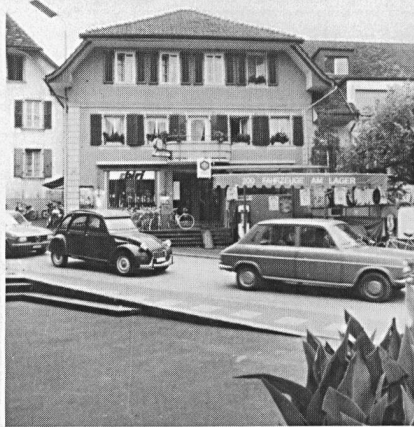
| BEWERTUNG | EIGENWERT | 3 | SITUATIONSWERT | 3 |

ESCHREIBUNG 2-geschossiger, breit gelagerter Verputzbau über Rechteckgrundriss
BEURTEILUNG (ca 11 m x 12,5 m) unter abgewalntem Mansarddach mit Schopf.

Giebelfassade: EG und OG durch gequaderte Eckpilaster, Sockel und profiliertes, verkröpftes Gesims gerahmt. EG weitgehend umgebaut (Velohändler). Der Vorbau und das provisorische Dach sind störend. OG 1,5-achsig mit nachträglich angebautem zentralem Balkon. Giebel-feld 4-achsig.

Traufseite: Durch gequaderte Pilaster, Sockel und verkröpftes Gesims ähnlich wie Giebelfassade eingerahmt. EG Schaufenster nachträglich eingebaut. Ein Kopfsteinpflasterband von ca 1,10 m Breite verläuft entlang der Seitenfassade.

Bewertung: Das Gebäude ist an Nr. 177 "Stadtgarten" angebaut. Durch seine Lage, nicht strassenparallel, wird der Strassenraum gekennzeichnet. EG-Umbau und Vorbau beeinträchtigen den geschichtlichen Eigenwert des Hauses empfindlich.

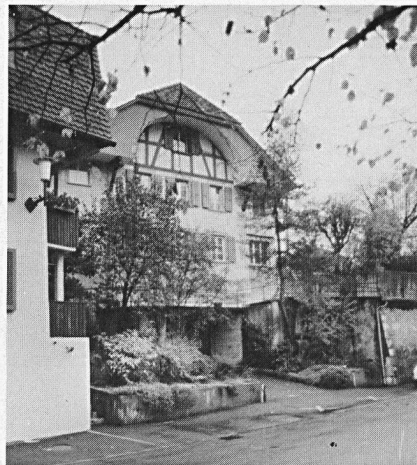
| BEWERTUNG | EIGENWERT 4 | SITUATIONSWERT 4 | NEGATIV X/22 INVENTARISIERT 28.10.77 |

ESCHREIBUNG 2-geschossiger, verputzter Massivbau über Rechteckgrundriss (ca 13,2 m
BEURTEILUNG x 10,8 m) unter Krüppelwalmdach, giebelständig zur Landhausstrasse.

Fassade: Landhausstrasse: Das Gebäude liegt über einem nahezu 2-geschossigen, hohen Sockel (gewölbter Keller). Ecken durch Steinquader betont. 3 regelmässige Fensterachsen mit leicht profilierten Fenstergesimsen. Sichtfachwerkgiebel unter breit gelagertem Giebel mit flachem Krüppelwalm und Ründe. Anbauten auf beiden Längsseiten.

Hofmattstrasse: EG + OG mit 5 Achsen unregelmässiger Fensterreihen. Auffallend breite Dachkonstruktion. Die linke Dachfläche durchdringt diejenige von Haus Nr. 228.

Inneres: Alte Substanz weitgehend erhalten, stattlicher, 2-geschossiger, hoher, gewölbter Keller.

Bewertung: Das aussergewöhnlich stattliche und weitgehend original erhaltene Gebäude liegt für das Ortsbild an einer bedeutenden Stelle aus 2 Gründen: Es gehört einerseits zu den Häusern entlang des Aareufers, welche die Silhouette dieses Gebietes prägen und es bildet andererseits gemeinsam mit Nr. 227-231 einen mit Kopfsteinen gepflasterten Hof, der die Baugruppe "Landhäuser" entscheidend charakterisiert. Unbedingt erhaltenswert.

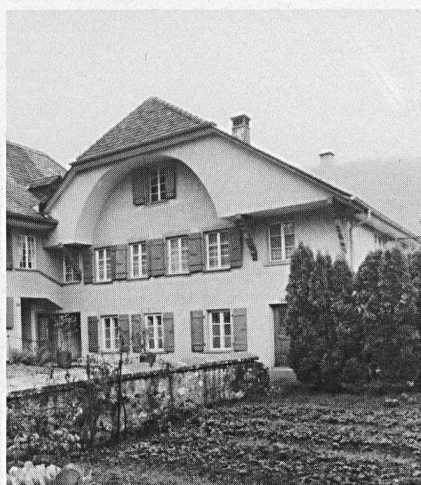
ESCHREIBUNG 2-geschossiger, verputzter Massivbau über Rechteckgrundriss (ca 11 m x 12,5 m) unter Krüppelwalmdach mit Ründe.

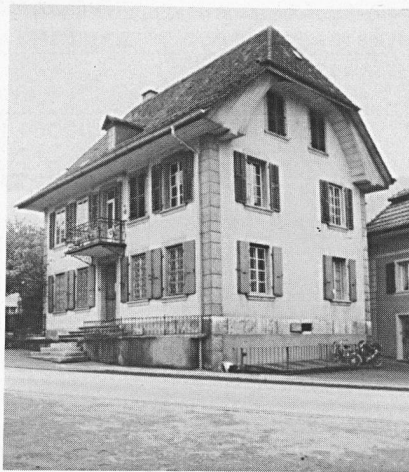
| BEWERTUNG | EIGENWERT 4 | SITUATIONSWERT 3 | NEGATIV X/20 INVENTARISIERT 26.10.77 |

Traufseite: Mit Ecklisenen aus Quadersteinen. 5 symmetrische Achsen mit Mitteleingang über 8 Stufen, durch einen später angebauten Balkon mit Gitterbrüstung überdeckt. Die EG-Fenster sind durch Gitter geschützt. Leicht profilierte Fensterbänke.

Giebelseite: Sockel und Ecklisenen aus Steinquadern. 2-achsig mit auffallend hoher Geschosshöhe. Eingefriedigter Kellerabgang.

Rückseiten: Gegen einen Garten gerichtet, u-förmiger Hof. Gegen das Schelmengässchen ist eine Laube angebaut.

Inneres: Prächtig gewölbter Keller.

Bewertung: Dieses sehr stattliche Haus gehört zu der ältesten Bausubstanz der Vorstadt. Es weist gute Proportionen auf, tritt durch sein grosses Dach in der Silhouette in Erscheinung und bestimmt durch seine nicht strassenparallele Lage den Strassenraum. Bedeutendes Gebäude der Vorstadt.
